樹脂製折りたたみ踏台の破損事例

事故通知内容

樹脂製折りたたみ踏台に足を乗せたところ、天板が突然破損し、足にけがを負った。

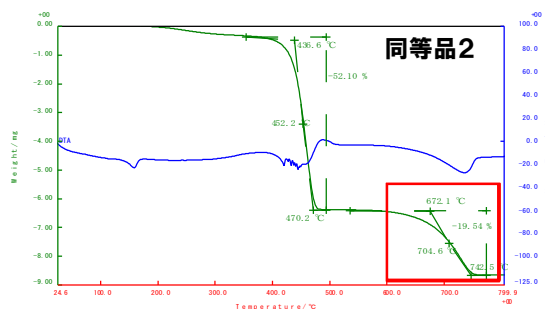
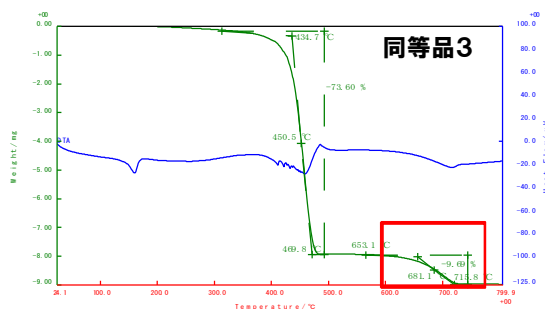
2. 熱分析(TG)の結果

熱分析装置(TG)で樹脂成分の配合割合を確認

- 650°C以降の、CaCO₃の分解による重量減少分(CO₂の量)から算出した。
- 同等品2, 3のCaCO₃添加量は、大きく異なっており、いずれも20wt%を超えていた。
