配線器具の事故

事故の概要

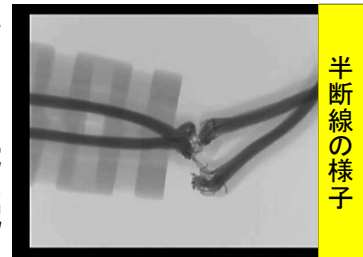
半断線の様子

【事例1】 使用者が電源プラグ側のコードプロテクターを無理に屈曲させてしまったため、芯線の何本かが切断されて半断線状態となり、異常発熱してショートし、出火したものと考えられる。

- ◆コードを曲げたり、ねじったりしないでください。また、傷つけたり、踏みつけたりしないでください。
- ◆コードの修理は専門家に依頼してください。
- ◆トラッキング現象を防ぐため、器具を長期間使用しないときは、電源プラグをコンセントから抜いてください。また、電源プラグにホコリや水分が付着しないように気をつけてください。

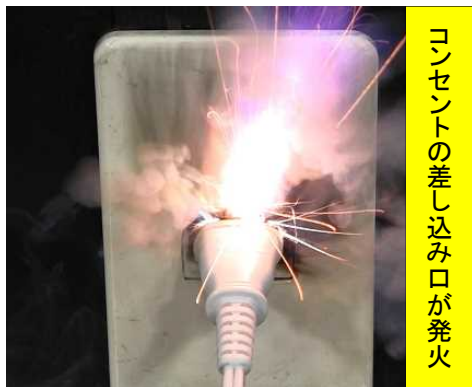
コンセントの差し込み口が発火

【事例2】 軒下で延長コードを使用していたため、雨水やほこりの影響でトラッキング現象が生じて出火したものと考えられる。

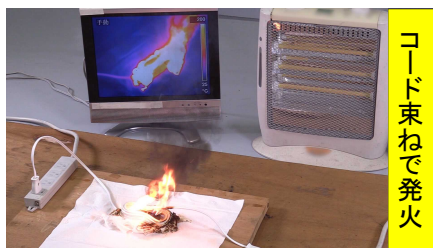
コード束ねで発火

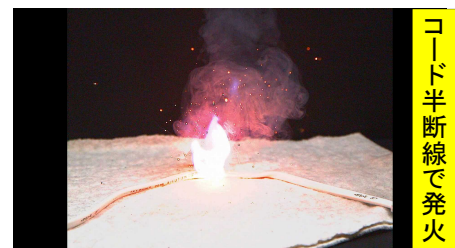
コード半断線で発火
