増加するリチウムイオンバッテリー 搭載製品の事故

モバイル三製品*1の火災事故

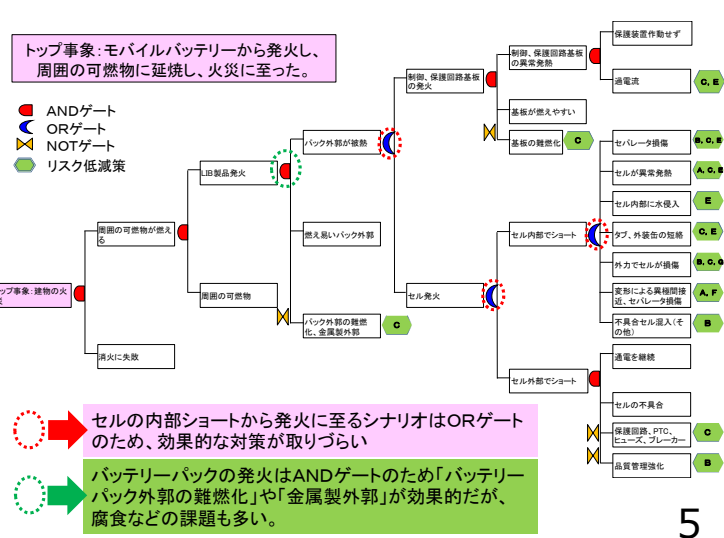
モバイルバッテリーの発火事故のFT図*2

- ▶ バッテリーセルの内部ショートの原因は多岐にわたり、現状ではセルの内部ショートを事前に検知して安全に機能停止することは困難である。
- ▶ 加えてリチウムイオンバッテリー搭載製品では、消費者の誤使用による事故もセルの設計、製造による事故に次いで多く、モバイルバッテリーについても誤使用事故が報告されていることから、誤使用に対する消費者への注意喚起と「セルは発火する」ことを前提とした「バッテリーパック外郭の難燃化」を含む、各ライフサイクルでの対策を組み合わせた(多重化した)事故の低減策を早急に検討する必要がある。
- ▶ 「金属製外郭等を用いた不燃化(セル設置部分のみを囲うものも含む)」は、エンクロージャーとしての有効性は認められるが、腐食等が懸念されるため、モバイルバッテリーの発火事故リスクの低減策としての妥当性は今後の検討課題である。
