冬場の安全な暮らしのために ～延長コードやテーブルタップの正しい使い方～

冬場はこたつや電気カーペット、電気ストーブなどの暖房機器や加湿器など、普段よりも多くの電気製品を使います。延長コードやテーブルタップなどといった配線器具^{※1}を使用する機会が増えますが、これら配線器具による事故が毎年発生しています。

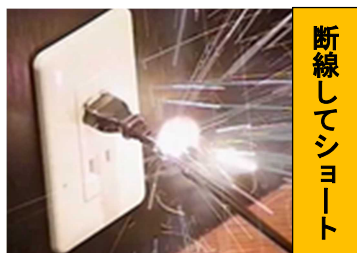
- テーブルタップのコードプロテクターを著しく屈曲させたため、電源コードが半断線状態 (内部で芯線が切れた状態) となり、異常発熱してショート、火災が発生した。【平成28 (2016) 年3月、群馬県】
- マルチタップに照明器具の電源プラグを長期間接続したまま放置したため、接続部にほこりなどがたまり、トラッキング現象^{※4}が生じて周辺を焼損した。【平成28 (2016) 年2月、富山県】
- コードリールに、接続可能な最大消費電力を超えた電気製品を接続して使用していたため、コードが異常発熱して出火し、周辺を焼損した。【平成26 (2014) 年1月、滋賀県】

断線してショート

- 電源コードに無理な力を加えない。
- ねじり接続やビニールテープでの補修など、電源コードの改造や修理を行わない。
- 接続可能な最大消費電力を超えて使用しない。
- エアコンやオイルヒーターなど、消費電力の大きな機器は取り扱いに注意する
- 電源プラグはしっかり差し込み、ほこりなどがたまらないよう注意する。
- お手持ちの製品がリコール対象かどうか確認する。

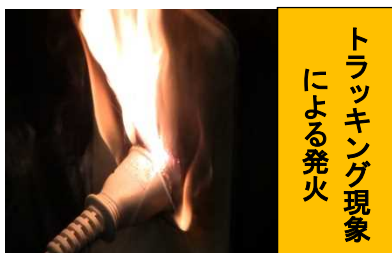
トラッキング現象による発火

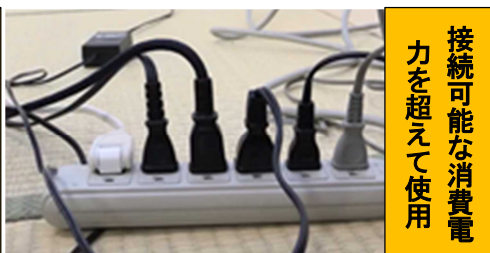
接続可能な消費電力を超えて使用

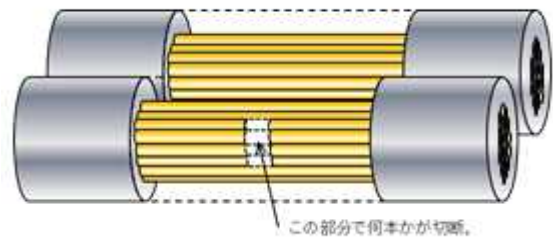
コードプロテクター

テーブルタップに複数の電気製品を接続して使用中、製品及び周辺を焼損する火災が発生した。

使用者が電源プラグ側のコードプロテクターを無理に屈曲させてしまったため、芯線の何本かが切断されて半断線状態となり、異常発熱してショートし、出火したものと考えられる。

○電源コードは丁寧に扱う

延長コードやテーブルタップの電源コードを屈曲させる、踏みつける、といった外部から大きな力が加わる使い方をすると、電源コードの芯線が断線して、異常発熱や発火の原因となるおそれがあります。(別紙 4 電源コードの断線・ショートの仕組みを参照。)

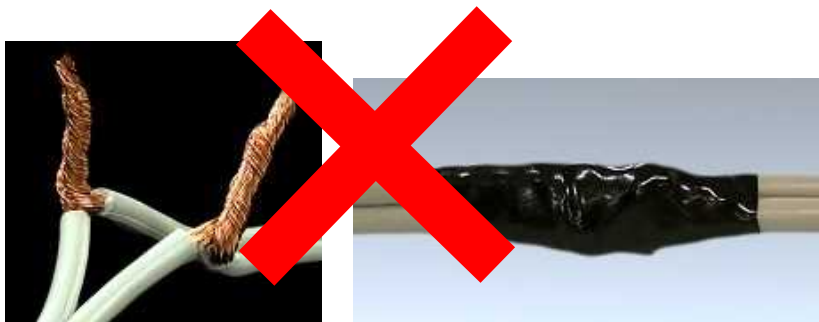
延長コードやテーブルタップの電源コードを、ねじり接続などによって他の電源コードと途中接続したり、断線部分を絶縁テープ(ビニールテープなど)で補修したりするなど、改造や修理は絶対に行わないでください。接触不良によって異常発熱し、発煙・発火するおそれがあります。

(写真)コードのねじり接続の様子

○ねじり接続など、電源コードの改造や修理を行わない

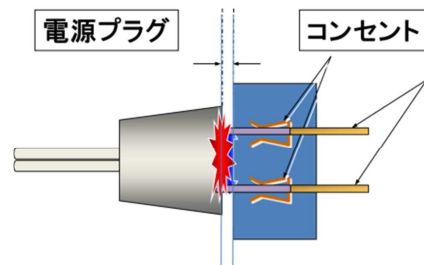
付着したほこりや水分によって、電源プラグ栓刃の間に微弱な電流が流れる状態となり、火花放電を繰り返すことによって電源プラグの樹脂部分が徐々に炭化して、電気の通り道(トラック)が形成されて異常発熱し、発火へと至る現象を「トラッキング現象」といいます。

トラッキング現象の様子

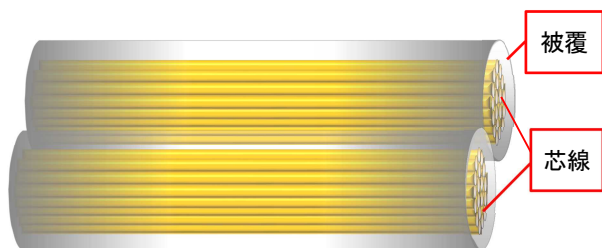
- ① 正常時の電源コード内部の様子
 (※) コードの被覆部を透明にして、内部の芯線を見えるようにしたもの。

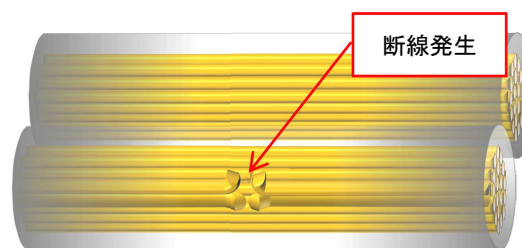
- ② 使用中の屈曲や引っ張りなどによって芯線の一部が断線した状態（断線初期）
 このまま使用を続け、さらに外から力が加わると、断線箇所や断線本数が増える。

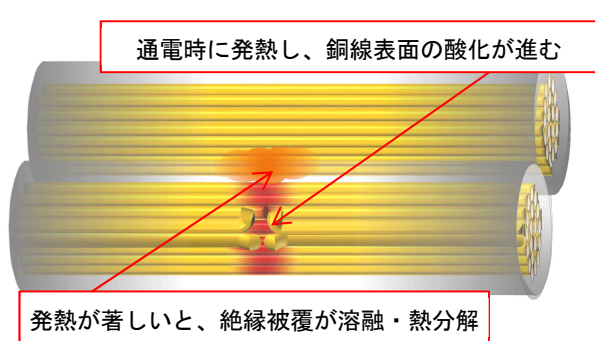
- ③ 芯線が部分的に断線した電源コードに電流が流れると、断線部分では電流の通り道が細くなっているため、その部分で温度が上昇し、樹脂製の絶縁被覆が熱分解される。

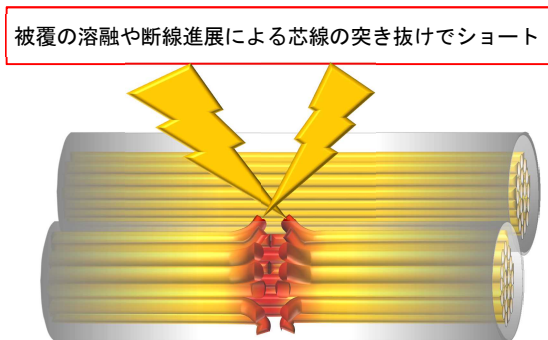
- ④ 異常発熱によって、絶縁被覆が破壊され、そこに過負荷やコードを束ねて使用していたなどの条件が重なると、異極間の芯線が接触してショートする可能性がある。

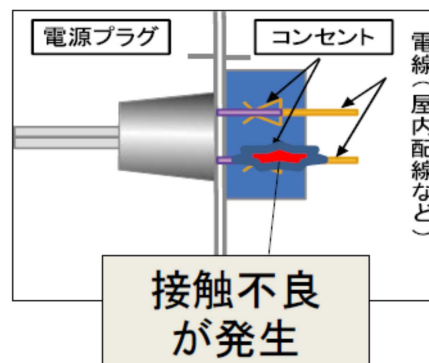
使用中の電源プラグの横方向に力が加わり、コンセントの刃受け金具の間隔が開くことにより、栓刃と刃受け金具の接触部で接触不良が生じたり、延長コードやテーブルタップに多くみられる可動式電源プラグの可動部で接触不良が生じたりすることで、異常発熱により火災などが発生しています。

(図) 電源プラグとコンセントの接触不良の様子

- ① 【コンセント】コンセントに差し込んだ試験用プラグに、通常使用状態の横方向に荷重を加えた場合であっても試験用プラグがコンセントから抜けにくいこと。加えて、荷重を加えた後の開閉試験後の温度上昇が定められた範囲内であること。
- ② 【テーブルタップ（延長コードセット）の可動式プラグ】定格電流を流した状態で、可動範囲で連続して回動した後の温度上昇が定められた範囲内であること。
