# 施工、工事等の不良に伴う事故事例

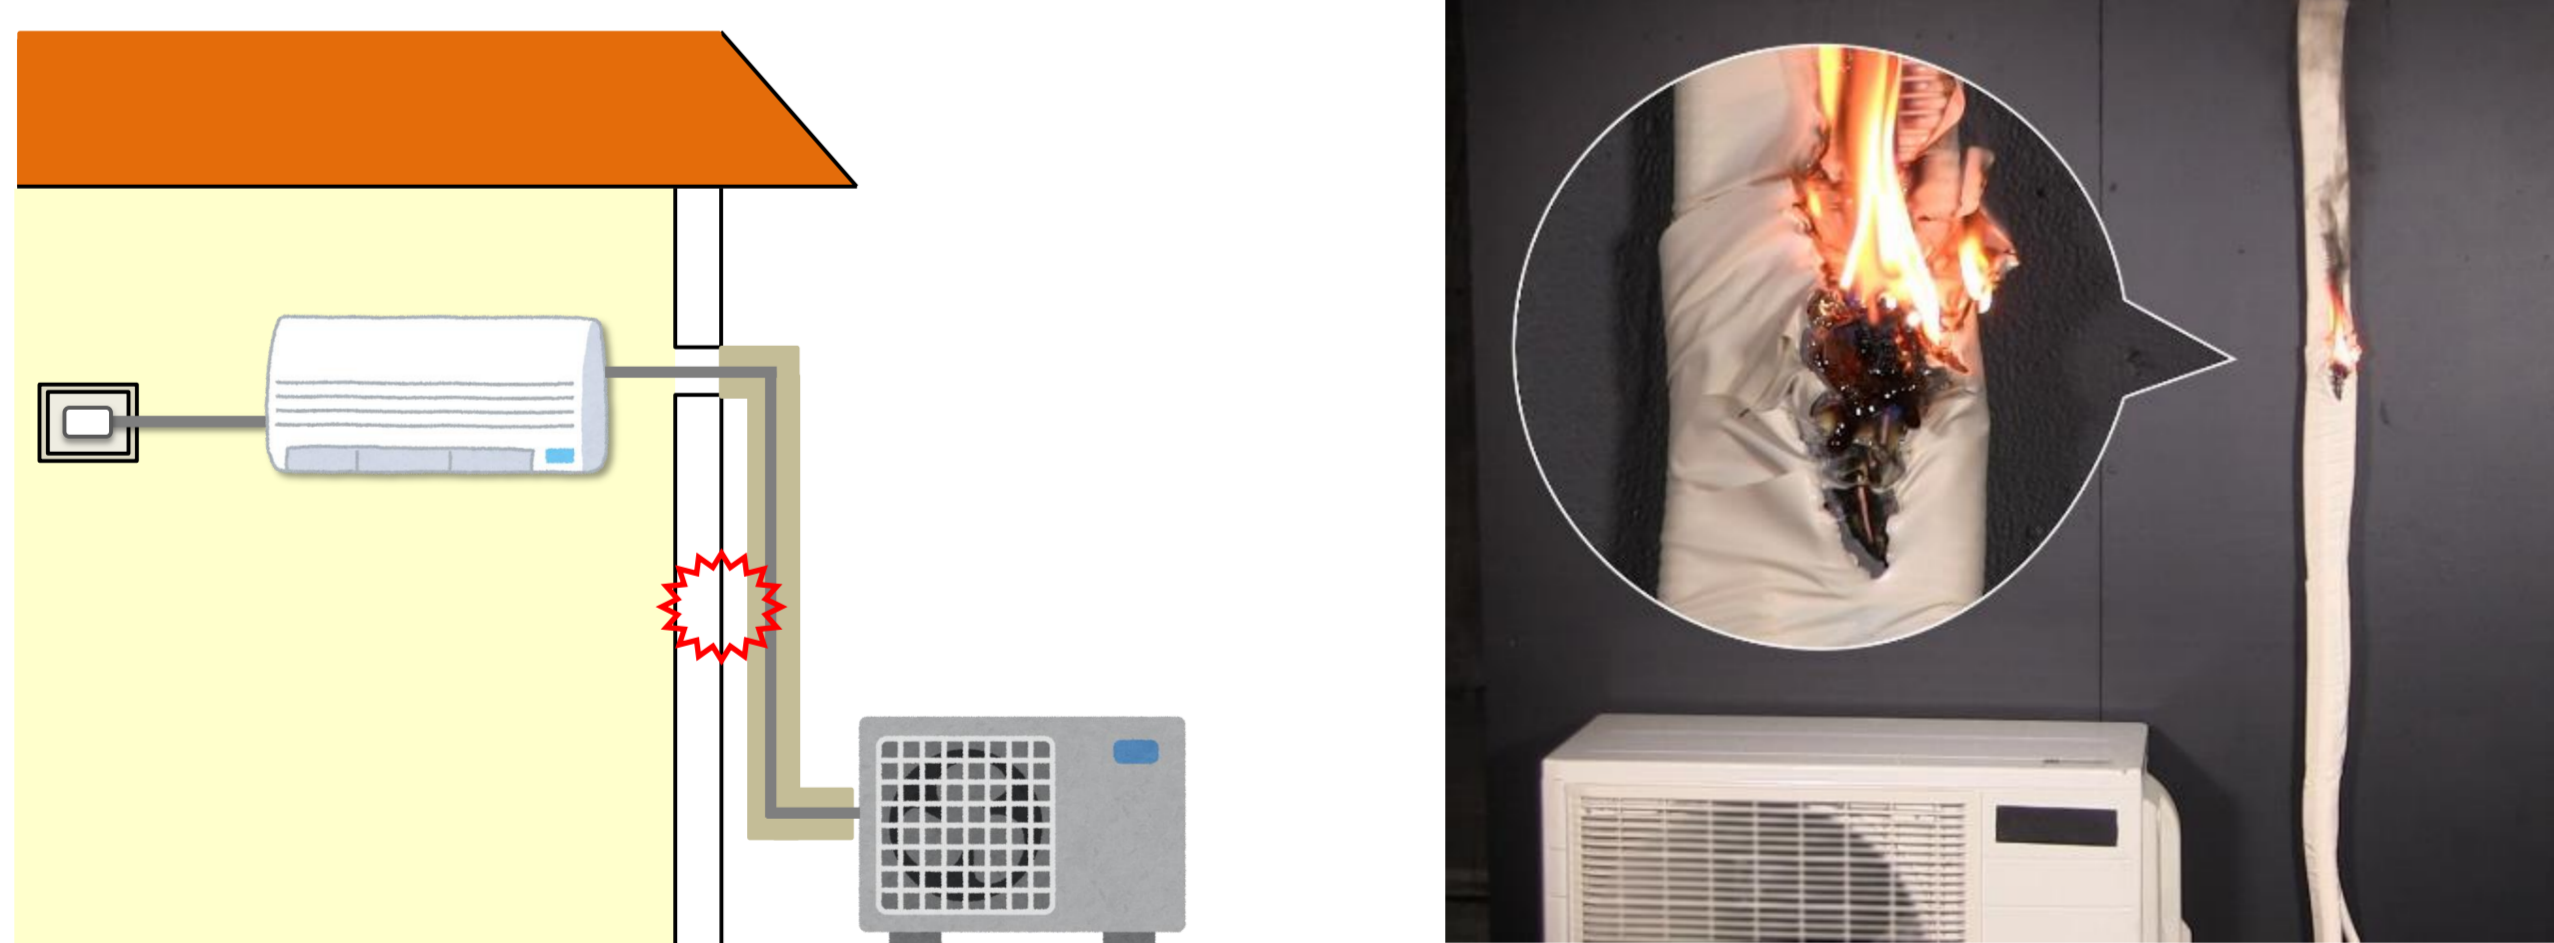
## (3) エアコンの施工不良による事故事例

使用中のエアコン付近から出火し、周辺を焼損した。

施工業者が室内機と室外機を接続する室内外ユニット間配線を差し込みコネクターにより途中接続したため、接続部で接触不良が生じて異常発熱し、焼損したものと推定される。

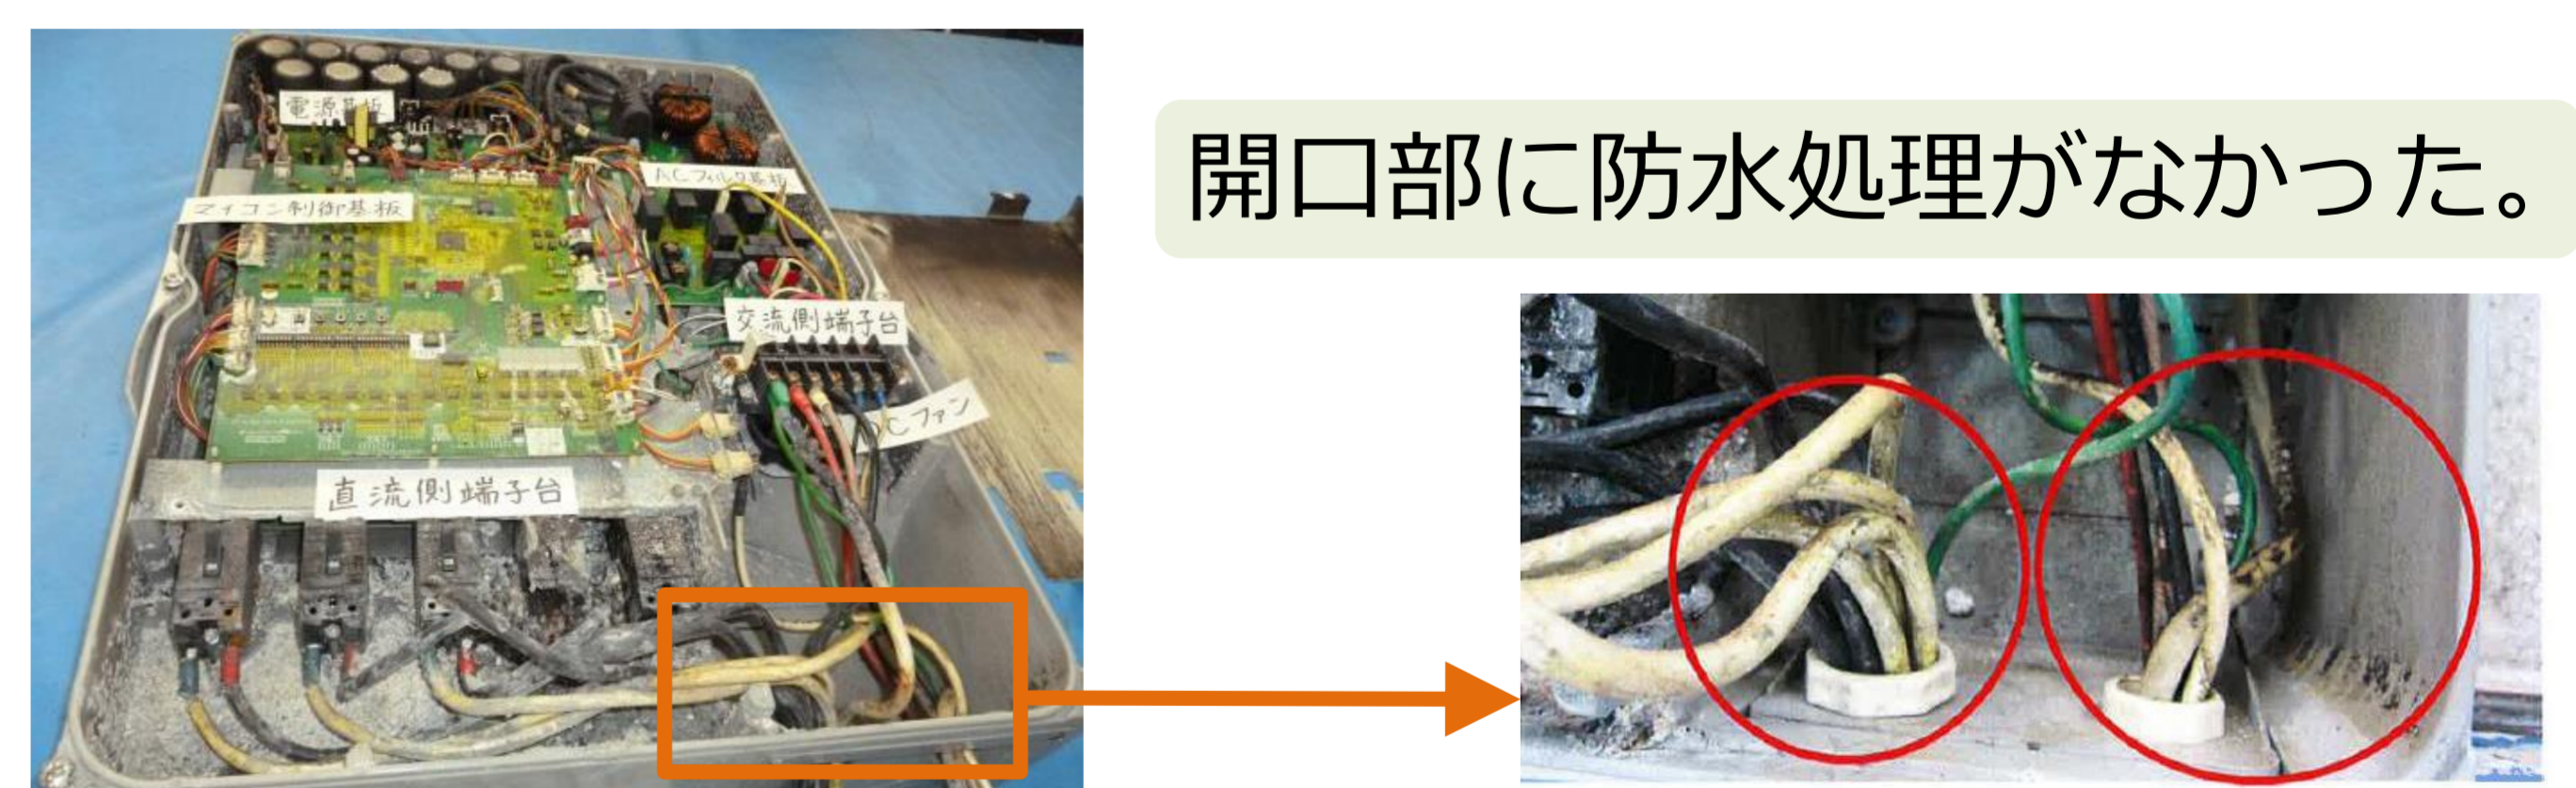
## (4) 太陽光発電装置の施工不良による事故事例

異音が生じたため確認すると、太陽光発電システムのパワーコンディショナを焼損する火災が発生していた。

事故品内部に水の浸入防止処置及び内部に水が溜まらないようにする施設を講じていなかったため、浸入した水が内部に溜まり、閉開器の入力端子部でトラッキング現象が発生し、焼損したものと推定される。
