長期使用による劣化に起因する脚立の事故事例 ～使用前点検で見抜くことができない製品事故～

製品安全センター
技術業務課
嶋田博之
蜂屋昌樹

脚立の事故について(概要)

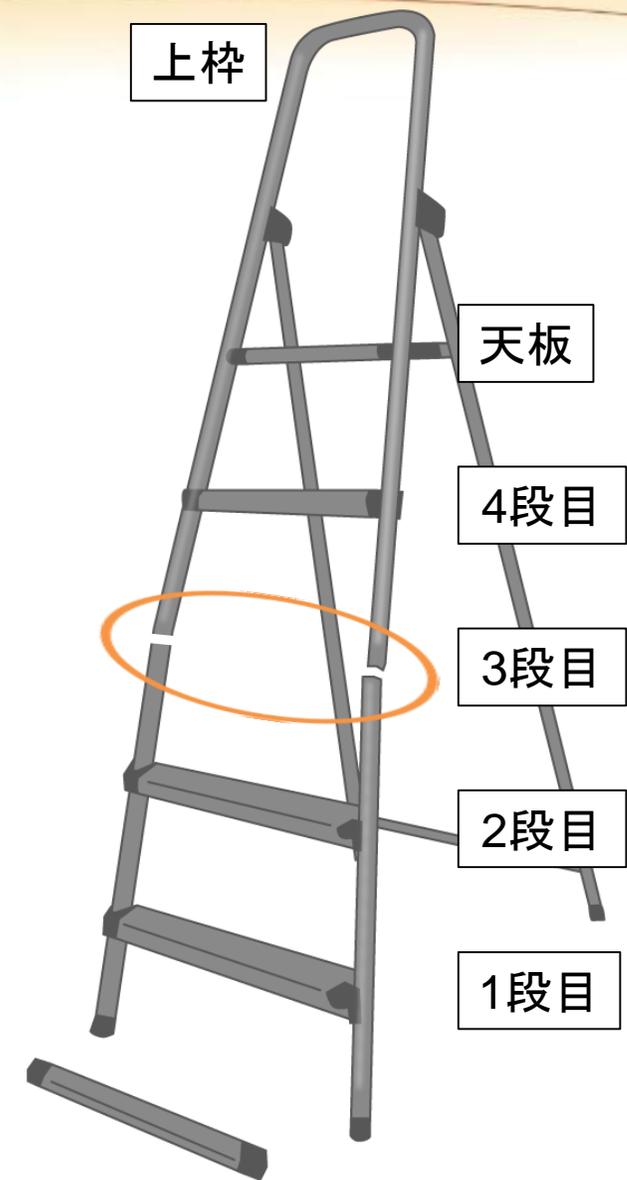
図1 事故現品

事故通知内容：当該製品を使用中、転倒し、頭部を負傷した。

- 当該製品を使用し、天井の電灯を掃除していた。
- 設置場所は傾斜がなく平らで、滑りにくい床材であった。
- 製造から18年以上が経過した製品であった。
- 月に1～2回程度、複数人が共同で使用していた。
- 下から4段目の踏ざんに立って作業後、上枠を持ちながら3段目の踏ざんに左足を下ろした直後に落下した。

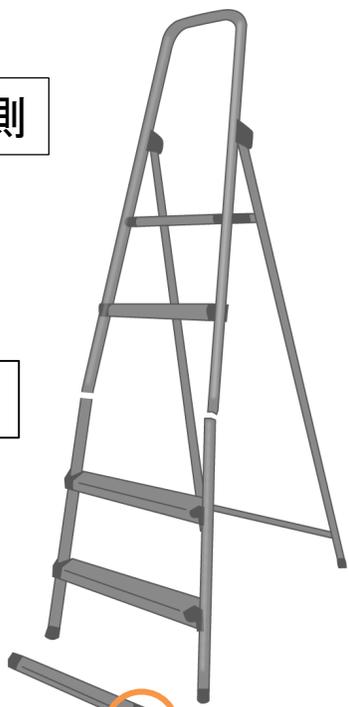
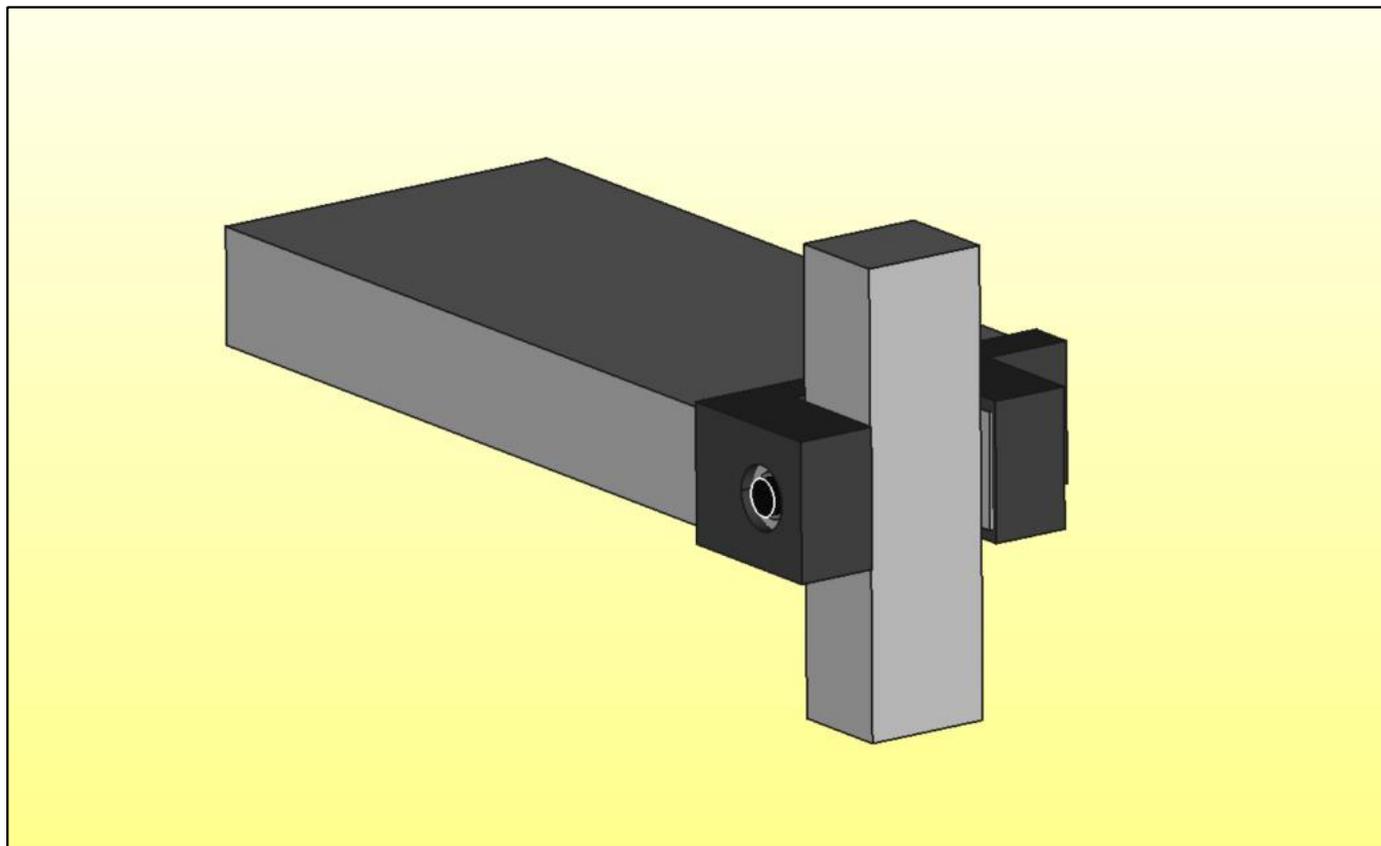
図2 踏ざんの右支柱との接触面

3段目

樹脂製カバー

リベット

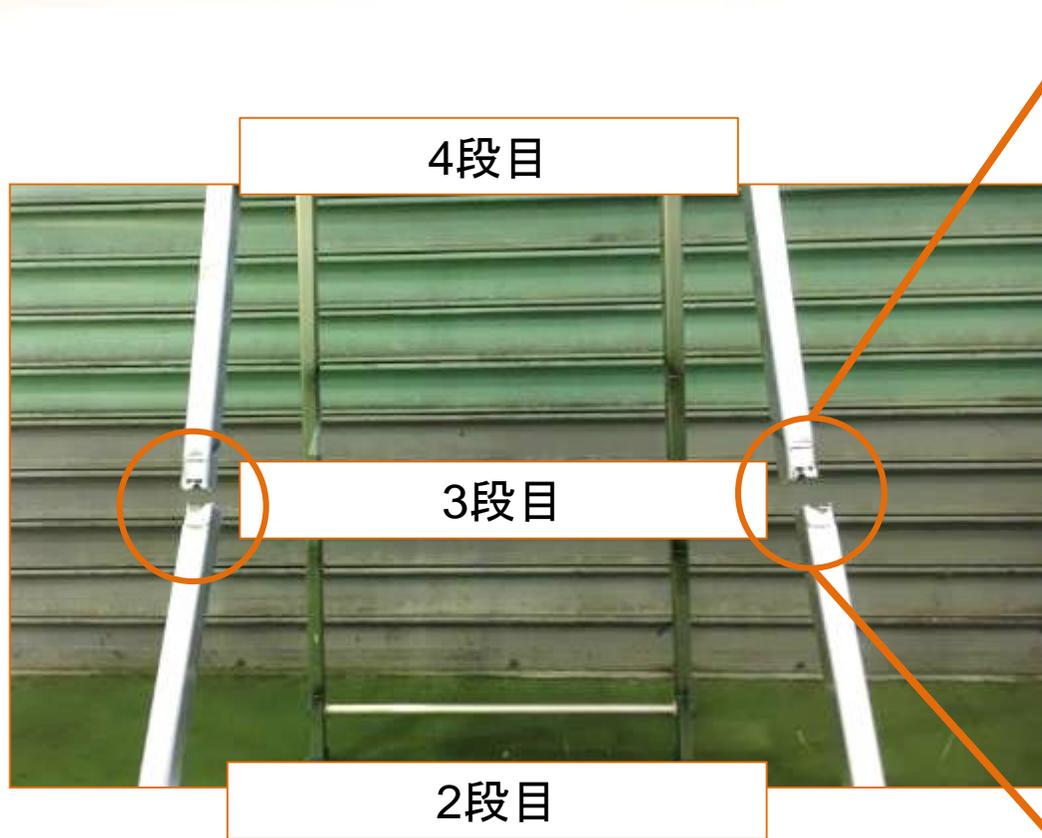
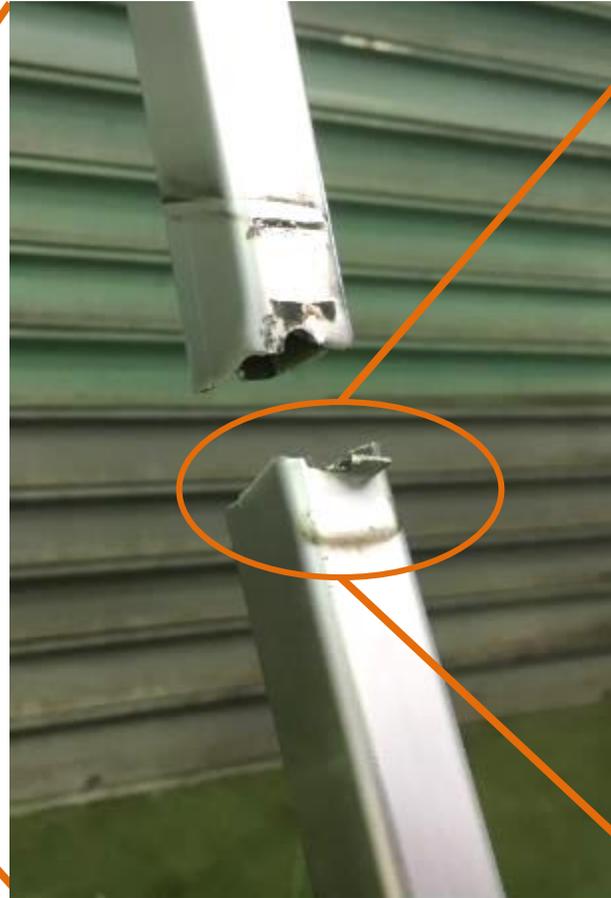
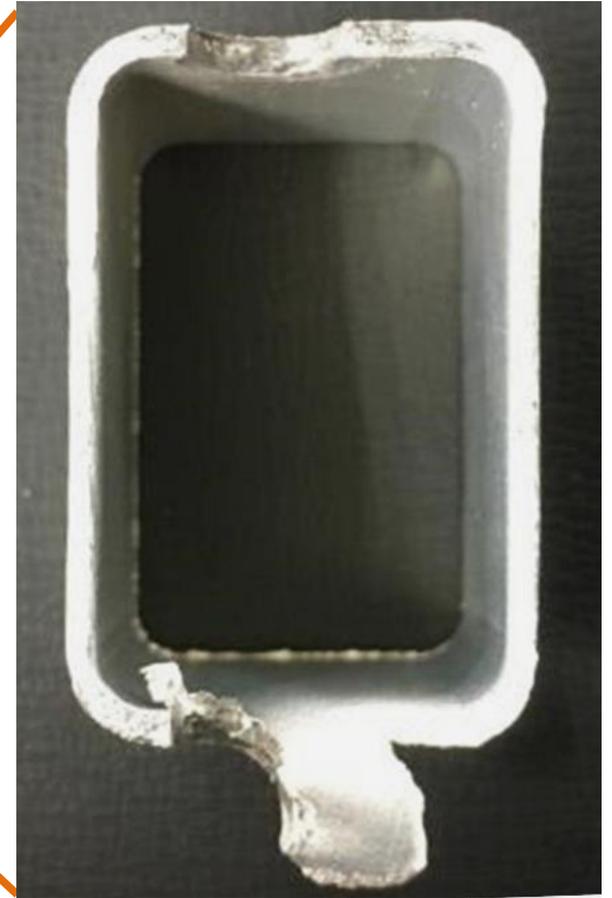
写真1 破断箇所

✓ 昇降面の支柱が上下に破断

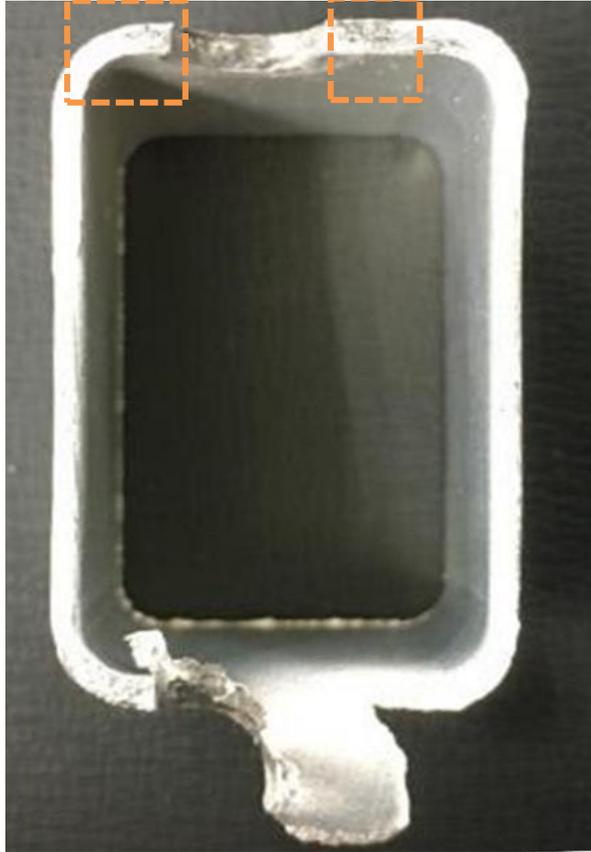
写真2 右支柱の破断面
(破断した支柱の下側)

- 接触によりつぶれた様相

亀裂発生後に、反対側（上側）の支柱と接触し、擦り合わされたと推定された。

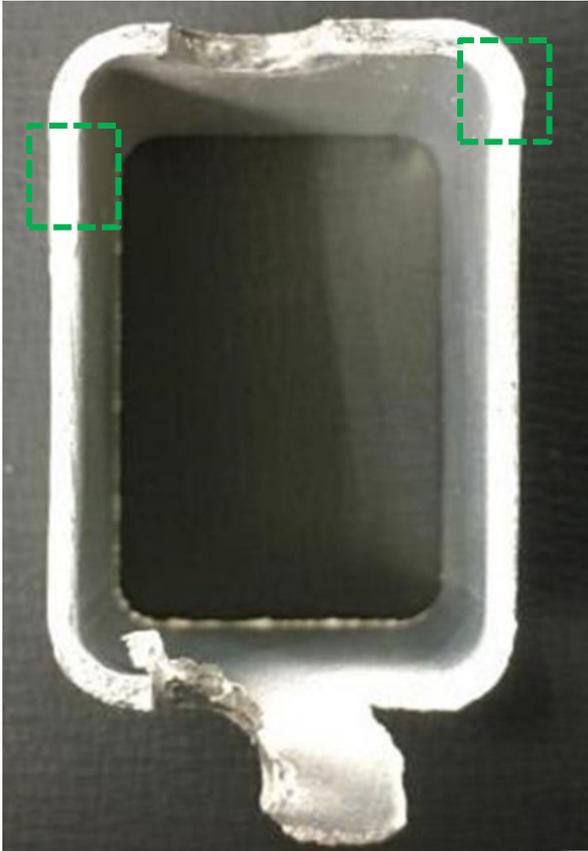
写真2 右支柱の破断面
(破断した支柱の下側)

- 疲労破壊と思われる様相
繰り返して応力が負荷されたと推定された。

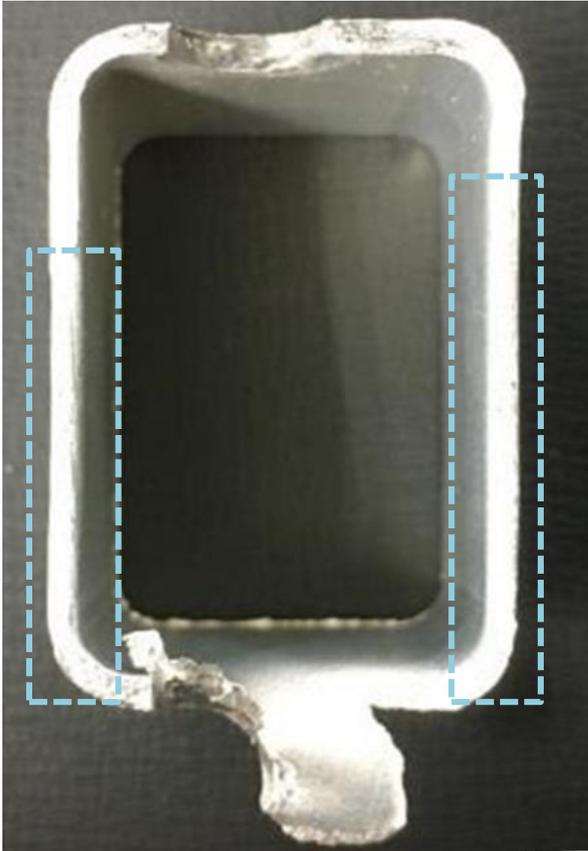
写真2 右支柱の破断面
(破断した支柱の下側)

- 外力による延性破壊と思われる様相
大きな力が加わり、一気に破断に到ったと推定された。

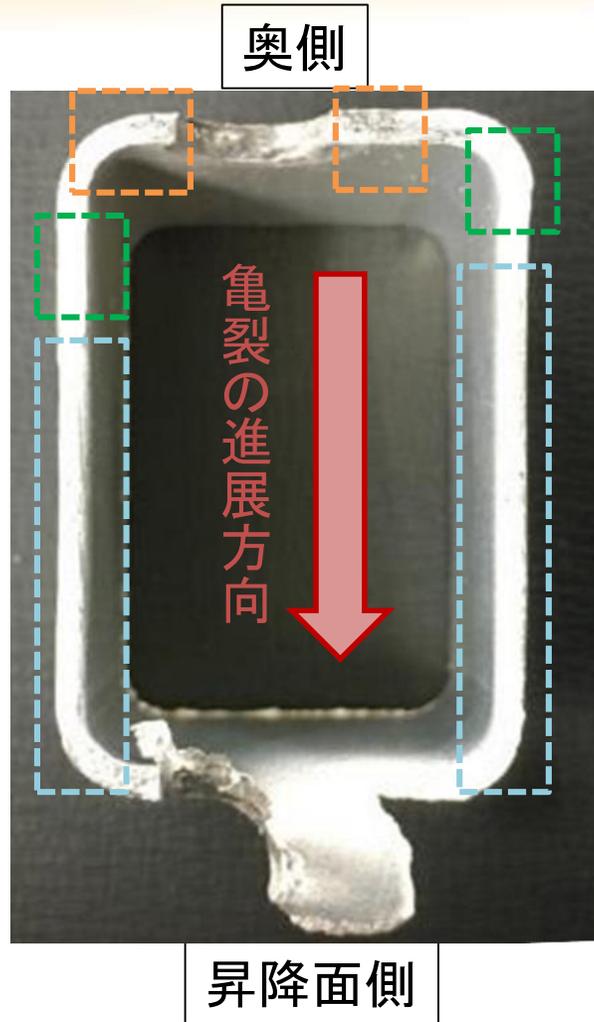
写真2 右支柱の破断面
(破断した支柱の下側)

- 接触によりつぶれた様相
- 疲労破壊と思われる様相
- 外力による延性破壊と思われる様相

- ✓ 支柱の奥側リベット穴付近に亀裂が発生
- ✓ 亀裂が昇降面側へ進展して破断

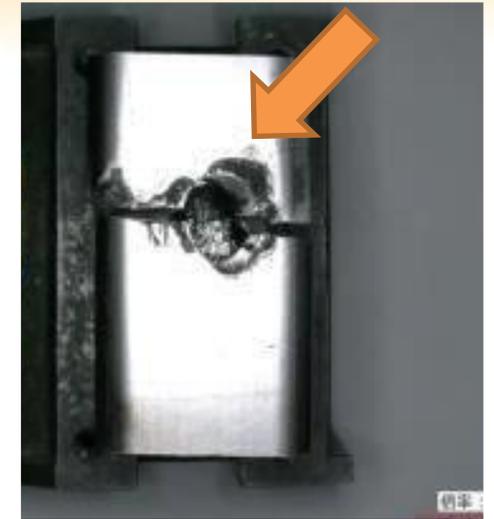
写真3 右支柱の奥側リベット穴

- 支柱と踏ざんの接触面に黒ずみが認められた。
- 黒ずみから、硫黄と塩素が検出された。

- ✓ 硫黄や塩素が蓄積して腐食が発生
- ✓ 応力腐食割れにより亀裂が発生

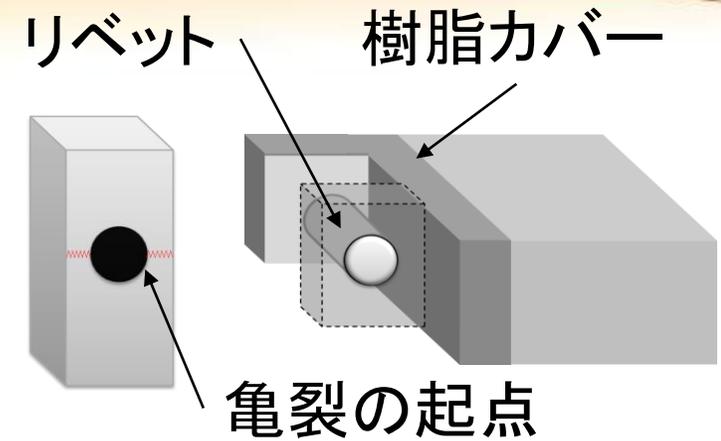
図3 支柱及び踏ざん(右奥側)

- 部品の脱落、変形や黒ずみ等の外観の変化
 - ✓ 亀裂が非常に小さく、汚れ等と見分けが付かない
 - ✓ 亀裂の起点周辺は樹脂カバーで覆われている
- 踏ざんに乗った際の異音あるいは違和感
 - ✓ 複数人による共同使用

発見は困難

- 長期使用による劣化が引き起こす事故リスクの認識
- **予兆の有無に関わらず**、事業者による定期的な点検又は買い替え

- 長期使用による劣化が引き起こす事故リスクの周知
- **劣化程度の見える化**
- 点検や買い替えなど予防保全に対する動機付け
