# News Release

2023年9月5日  
NITE（ナイト）  
独立行政法人製品評価技術基盤機構  
法人番号 9011005001123

## 9・10月は台風による太陽電池発電所の被害に注意！ ～大雨、強風に備え、被害を最小限に～

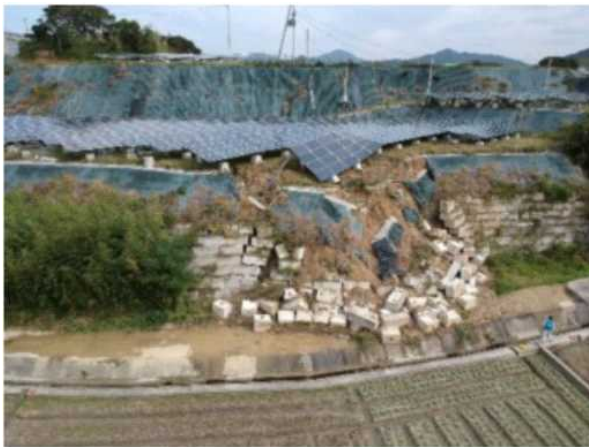
〔図1〕 台風の大雨による事故被害

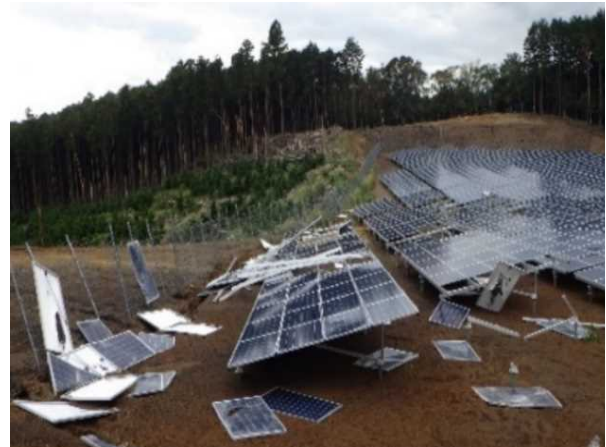
〔図2〕 台風が強風による事故被害

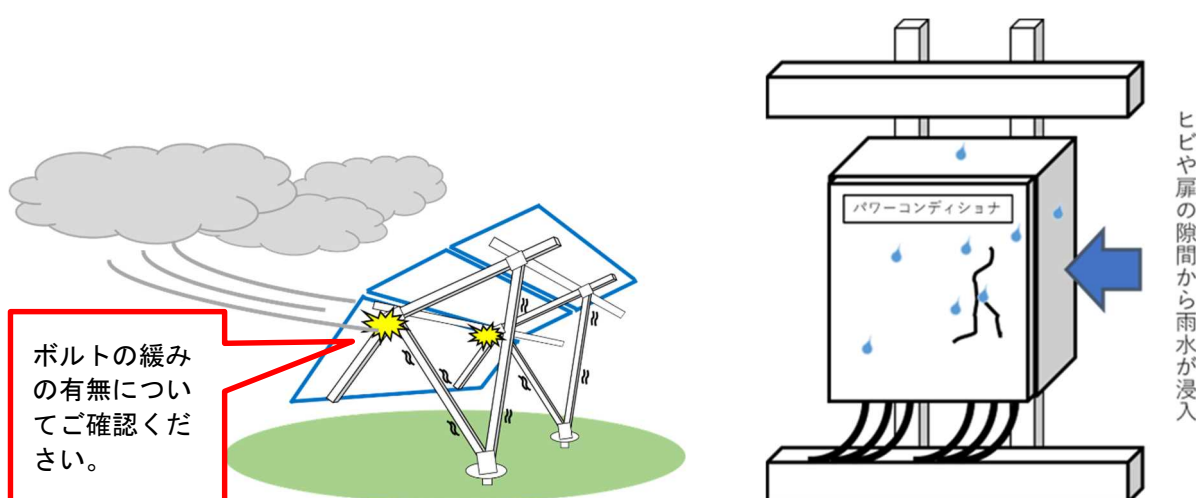
[図 9] 事前対策時の注意点(イメージ)

- ・ 太陽電池パネルを固定する金具や、架台の接合部のボルトが緩んでいないかどうか点検してください。
- ・ 電気設備（キュービクルや配電盤）の扉はしっかりと閉じるなど、設備の管理状況を確認してください。
- ・ 巡視等により、太陽電池パネル、架台、集電箱、パワーコンディショナや受変電設備など屋外の電気設備の破損や部品の外れがないかどうか確認してください。飛散が懸念される電気設備や部品は飛ばないように固定したり、電気設備以外の

- ・ 集電箱、パワーコンディショナ、屋外電気設備（キュービクルなど）を点検し、雨水の浸入が発生の恐れがないか確認をしてください。外郭に亀裂や破損など隙間がある場合には、雨水の浸入を避けるため、穴を塞ぐなどの措置をとってください。
- ・ 電気設備が水没、浸水しないように構内及び周辺の側溝や排水口の掃除を行い、水はけを良くしてください。
- ・ 電気設備の周辺にある崖や法面が豪雨によって土砂流出するおそれがある場合には、補強工事や防護壁の設置、排水ルートの確保などを検討してください。崩壊の兆候が見られる場合には、土地所有者・管理者、自治体へ通報してください。
