## News Release

2024年8月15日  
NITE（ナイト）  
独立行政法人製品評価技術基盤機構  
法人番号 9011005001123

### 台風による太陽電池パネルの被害に注意 ～事故の8割が太陽電池発電所で発生～

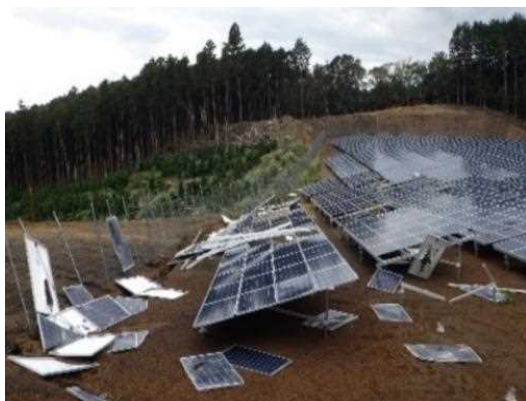
[図1] 台風時の強風による事故被害写真  
出典：「電力安全小委員会の各WGにおける検討状況等について」（経済産業省 第22回産業構造審議会 保安・消費生活用製品安全分科会 電力安全小委員会）

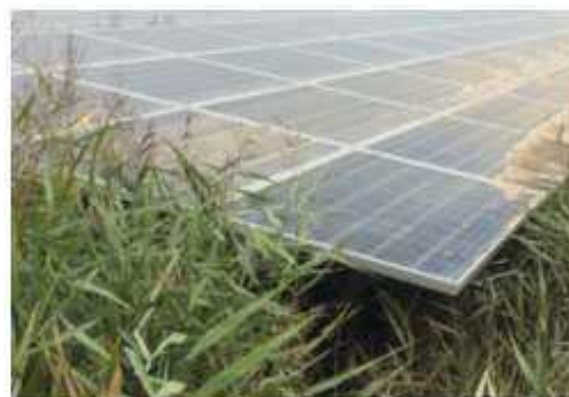
[図2] 台風時の水害により施設が水没した事例  
出典：「太陽光発電の環境配慮ガイドライン」（環境省）

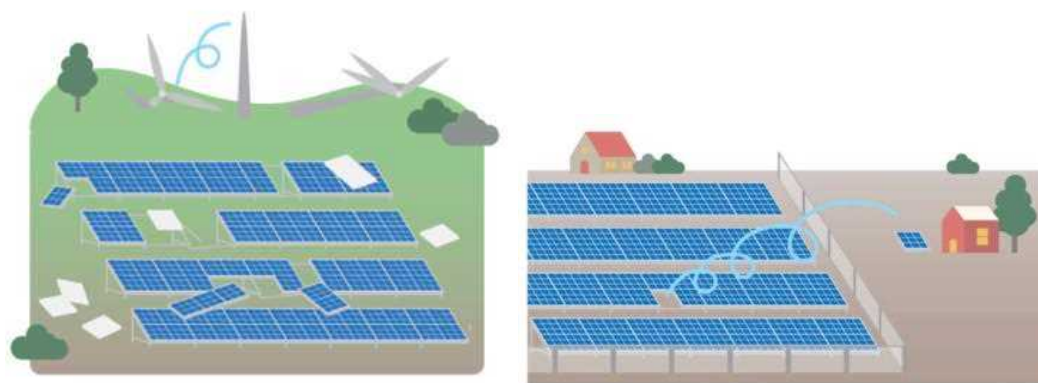
また、台風によって太陽電池パネルが飛散すると、その一部が発電所の敷地を越えて数百メートル飛んだ事例もあります。

[図 6] 太陽電池パネルの飛散のイメージ

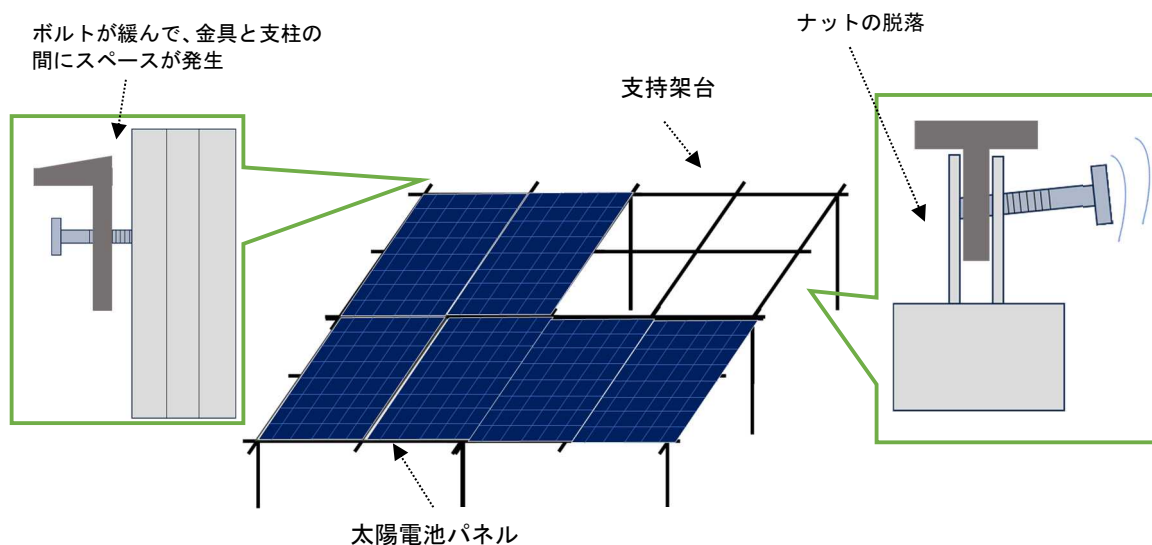
- ・多くのパネルでパネルと押さえ金具の隙間が確認されたため、パネルの脱落及び飛散の懸念があった(電気設備に関する技術基準を定める省令 第 4 条)。
- ・ナットの脱落及びボルトのゆるみが確認された(電技解釈第 46 条第 2 項)。
- ・非常災害その他災害に備えての緊急連絡体制が整備されていなかった(保安規程の遵守を命じる改善指示)。
- ・平常時、事故時、その他異常時における設備の操作手順及び運転方法が定められていなかった(保安規程の遵守を命じる改善指示)。
- ・全損した太陽電池パネル及び支持物等をロープで囲っているだけのため、関係者以外の者の侵入防止や強風によるパネル等の飛散防止措置が施されておらず、保安確保が不十分であった(その他)。

[図 7] 太陽電池の架台のボルトの緩み例(イメージ図)

- ・ 太陽電池パネルを固定する金具や、架台の接合部のボルトが緩んでいないかどうか、点検してください。また、架台を固定する杭などがきちんと埋まっているかについても点検してください。敷地を越えて数百メートル飛散した事例もあります。（立入検査において、杭が必要な深さより数十センチ以上埋まっていない、杭のスクリー一部が地面から出ている等、強風によって引き抜ける可能性があった事例もありました。図8）

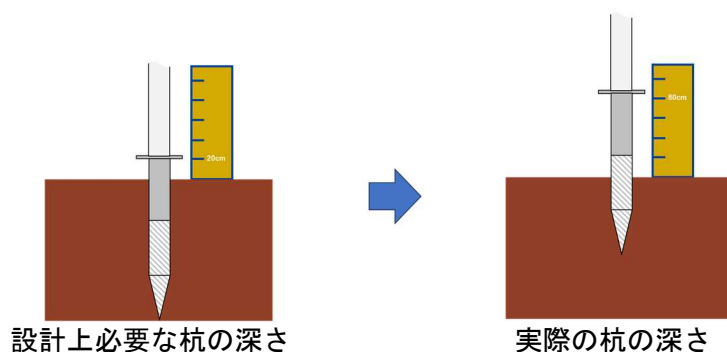
- ・ 地表からの杭の突出長さが大きく、杭の設計上必要な根入れ長さがあるか確認できなかった(杭が設計上必要な長さ地面に埋まっておらず、風等により抜けやすくなっているおそれがあった)。(発電用太陽電池設備に関する技術基準を定める省令第4条第5号)
- ・ 流末部の排水溝で割れが確認できた。また、集水された雨水がこの箇所から漏水し、排水溝周りで地盤の侵食も生じていたため、敷地外に土砂が流出するおそれがあった(発電用太陽電池設備に関する技術基準を定める省令第4条第5号)。
- ・ 排水溝に土砂が堆積しており、排水溝の機能が低下している懸念があった。これらが敷地外へ流出する可能性もあった(発電用太陽電池設備に関する技術基準を定める省令第5条)。

〔図8〕 杭が必要な深さ埋まっていなかった事例（イメージ）
