2024年度N I T E 講座

「事業者等における製品安全対策の基礎知識」  
事故分析講座

## No.05 機械分野の事故原因調査手法について

独立行政法人製品評価技術基盤機構  
製品安全センター 製品安全広報課  
大井 雄介

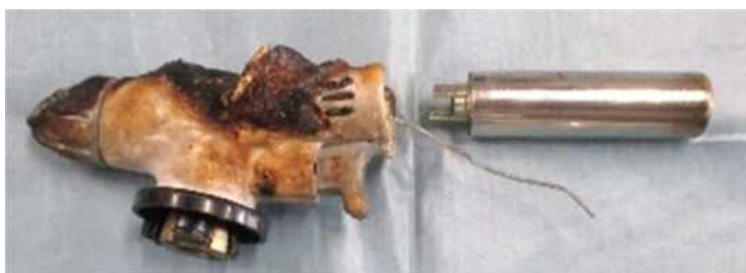
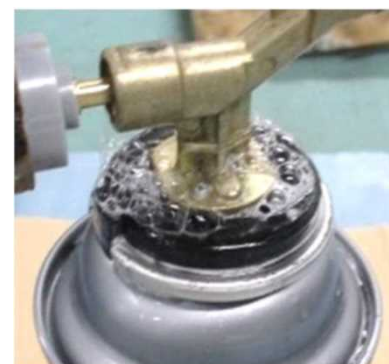
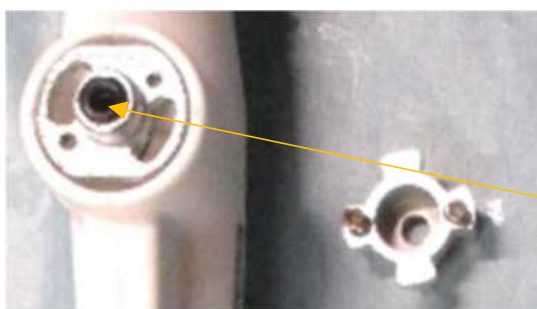
【事故内容】 ガストーチを使用中に接続部から突然出火した。

石けん水が  
泡立った

Oリン  
グ

隙間が  
発生

Oリングの寸法が合っていないため、生じた隙間からガスが漏れた。

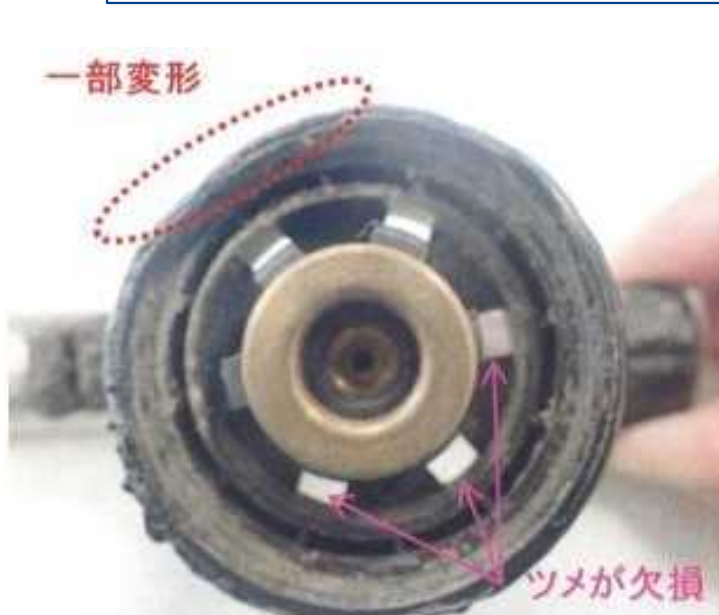
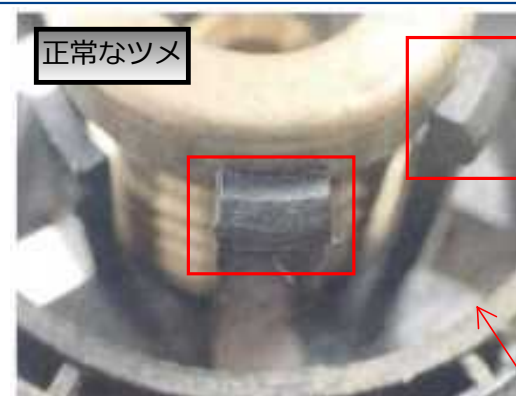
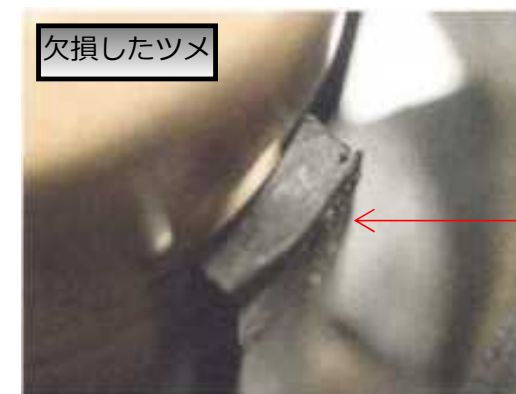
【事故内容】ガストーチを使用中、ボンベ接続部から出火し、手に火傷を負った。

ツメが欠損

ガスボンベと接続する事故品のロックナットのツメ(樹脂製)が折れていたため装着が不十分であったことに加え、装着位置が取扱説明書で指定する適正な位置からずれていたことにより、未燃ガスが漏れ、着火操作によって漏れたガスに引火し、ロックナット等を焼損したものと考えられるが、ツメが折れた原因や詳細な使用状況が不明であり、原因の特定はできなかった。

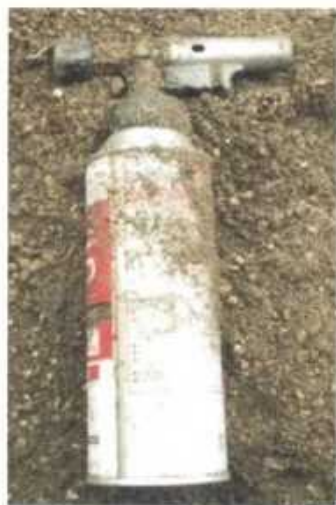
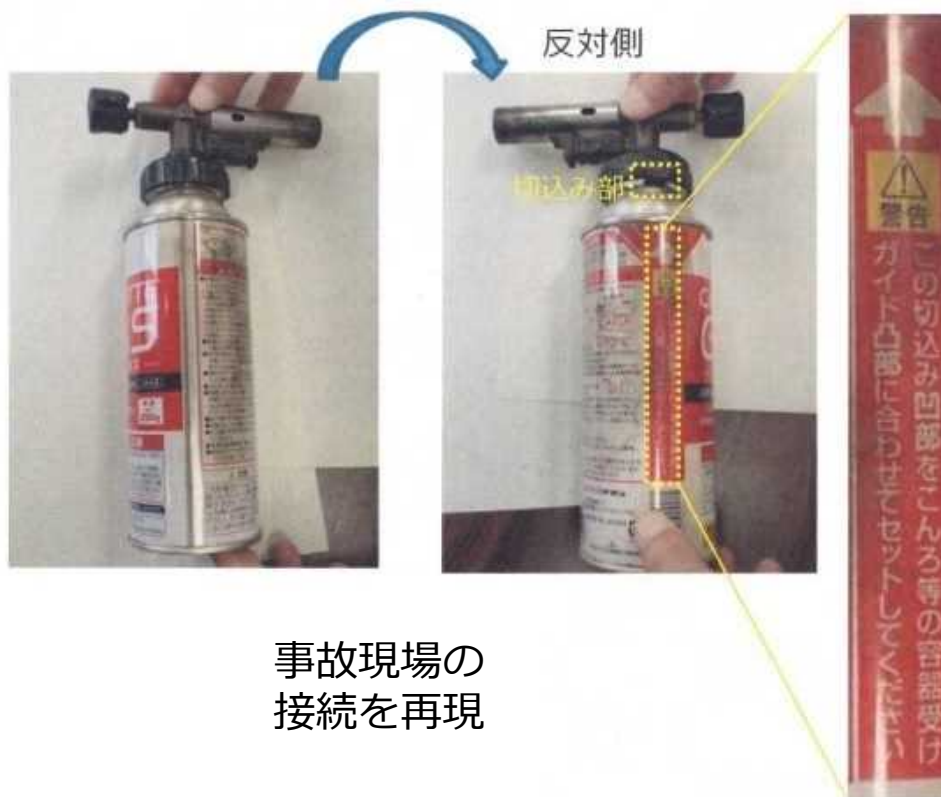
事故現場

事故現場の  
接続を再現

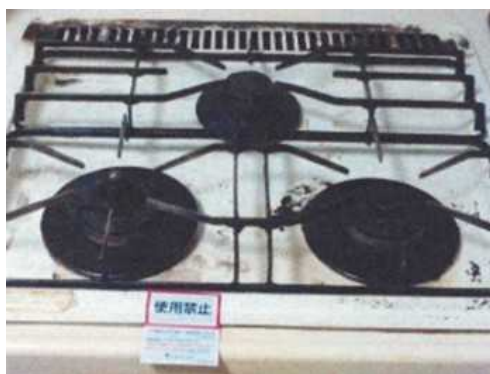
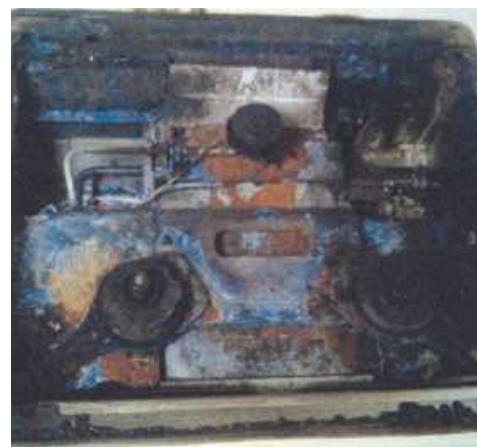
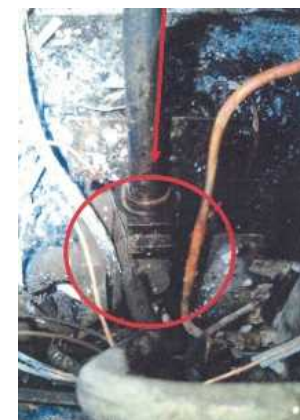
【事故内容】使用中のガスこんろ付近から火が出て、機器の一部を焼損した。

ガスこんろ内部

左バーナーガス配管接続部

泡の発生

煮汁等が事故品内部に浸入し、長期使用（約22年）により、ガス導管が腐食したことでガス漏れが発生し、漏れた未燃ガスにグリルの炎が引火して、機器の一部が焼損したものと考えられる。

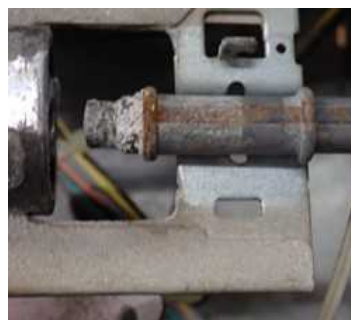
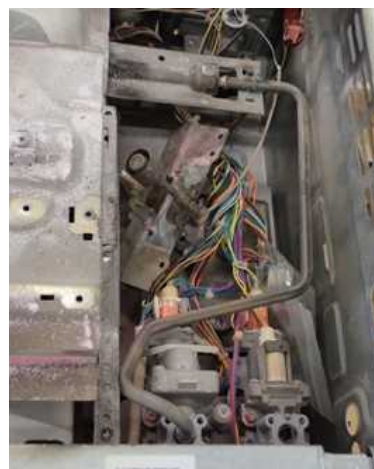
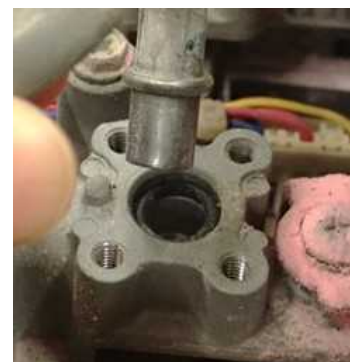
【事故内容】 ガスこんろを使用したところ、グリル付近から火が出て、家人1人が火傷を負った。

ノズル部

グリル連結管

連結部 → Oリングを損傷

L Pガス販売事業者が、事故品を都市ガス用からL Pガス用に改造する際に、グリル連結管のOリングを傷つけたが、作業後のガス漏洩試験を実施しなかったためガス漏れ（作業ミス）を確認できず、グリル使用時に漏洩した未燃ガスに使用中のバーナー炎が引火して吹き出た炎で火傷を負ったものと推定される。

本来の修理手順

連結管にOリングを付けてから機器に取りつける

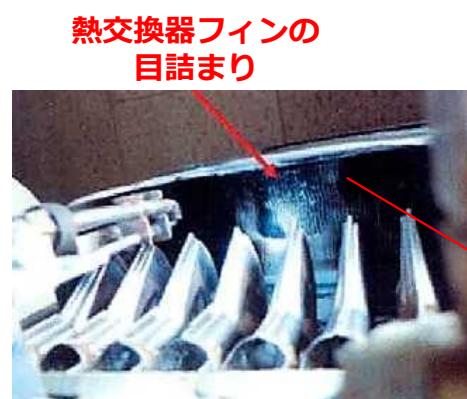
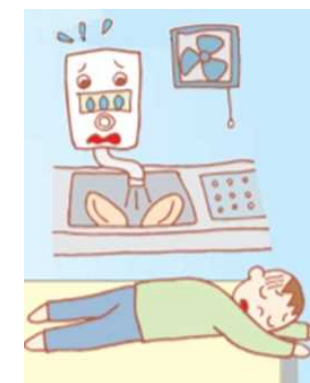
【事故内容】 ガス瞬間湯沸器を使用中、一酸化炭素中毒で1人が死亡、1人が軽傷を負った。

熱交換器（下から見上げた状態）

熱交換器

換気扇を使用していなかったため、換気不良により一酸化炭素が室内に滞留したものの。

また、長期の使用（約34年）により、機器内にほこりやすすが詰まっていた。

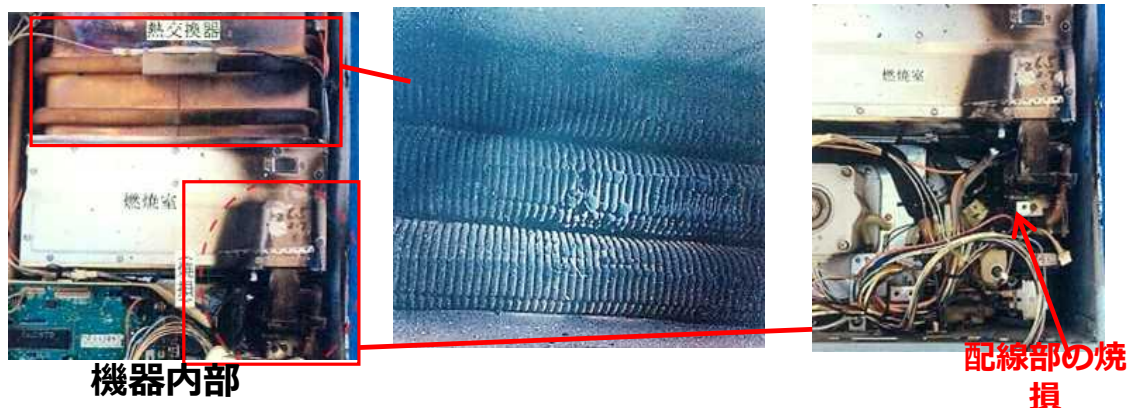
【事故内容】使用者が異音に気づき確認したところ、ガス瞬間湯沸器を焼損する火災が発生していた。

長期使用（約23年）により、熱交換器フィンに多量のすすが付着して燃焼空気が足りなくなり、かつ排気通路である熱交換器内がすすで閉塞したため、未燃ガスが機器内に滞留し、異常着火して機器内部が焼けたもの。

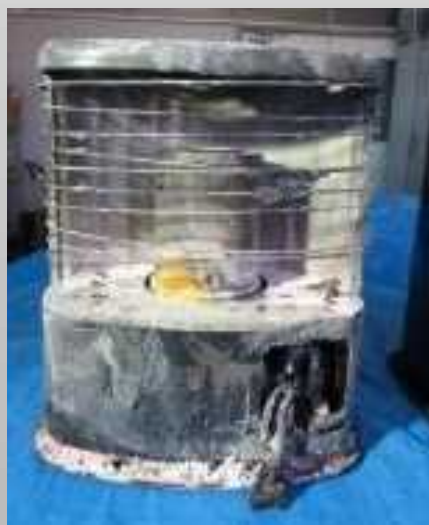
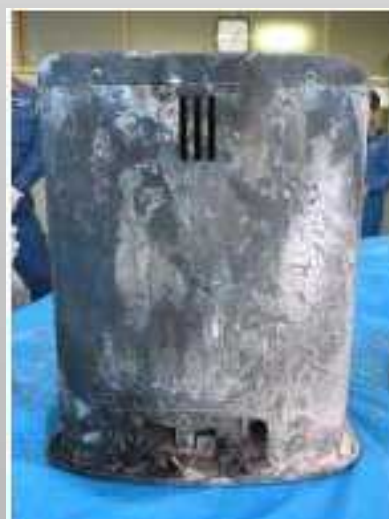
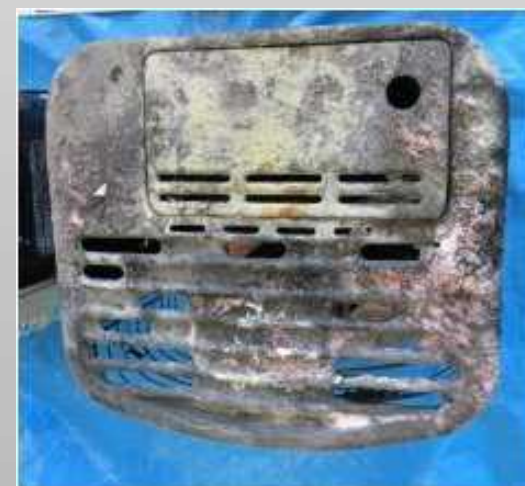
①当該製品は、全体が著しく焼損しており、前面パネル操作部の樹脂製部分が焼損して脱落し、原形をとどめていなかった。

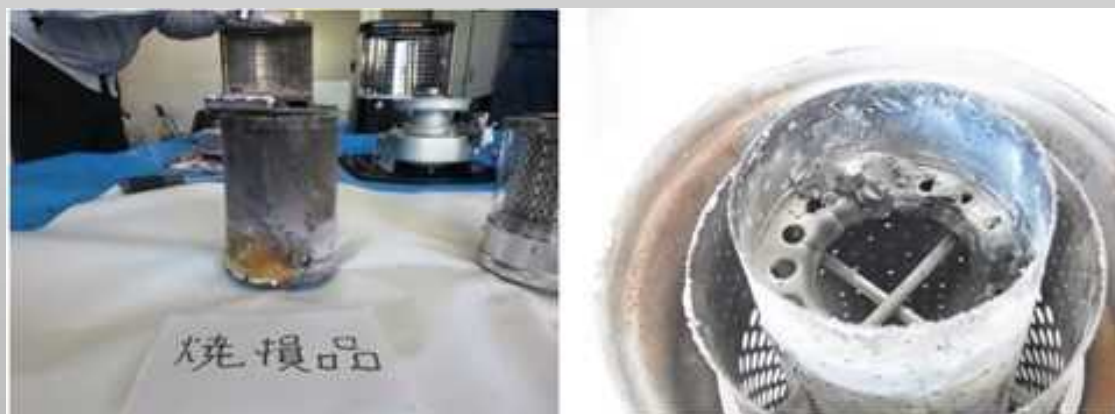
② 燃焼筒はしん外筒及びしん案内筒に焼損していたが異常燃焼の痕跡は認められなかった。

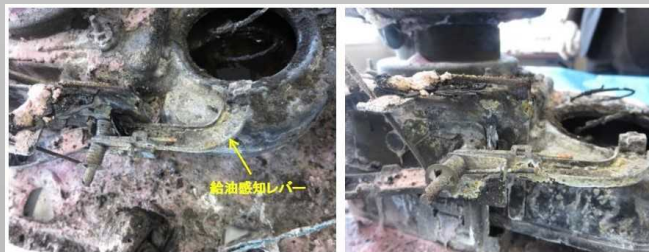
③当該製品の自動消火装置は重錘転倒式であり、対震自動消火装置、給油時自動消火装置及び緊急消火ボタンと連動しており、ロック機構は樹脂製で溶け落ちていたため、事故発生時に自動消火装置が作動していたかどうかは確認できなかった。

④給油感知レバーに装着されていたばねが外れ、給油感知レバーが下がって給油時自動消火装置が作動しない状態であった。給油感知レバーが正規の位置（給油感知レバーが上がった状態）の側面は熱による変色がほとんど認められないことから、出火前から給油時自動消火装置が作動しない状態であったと判断された。

●当該製品の給油時自動消火装置の給油感知レバーに装着されていたばねが外れており、給油時自動消火装置が作動しない状態であったことから、カートリッジタンクを出し入れした際、当該製品に灯油が掛かり、事故に至ったものと推定されるが、完全に消火したことを確認しなかったこと及び当該装置の調子が悪いと認識しながら継続使用されたことも事故発生に影響したものと考えられる。

事業者は、当該製品の組立工程において、給油時自動消火装置の作動検査をダブルチェックで行い、検査で発見された不具合品は確実に隔離し、修理後、責任者の確認のもと工程に戻すこととした。

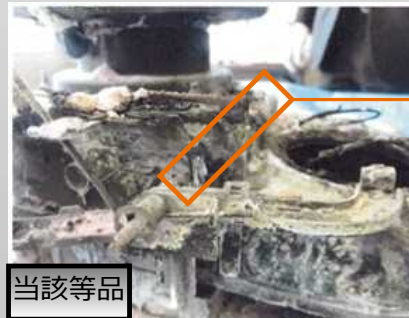
当該等品

給油感知ばねが  
外れてしまっている。

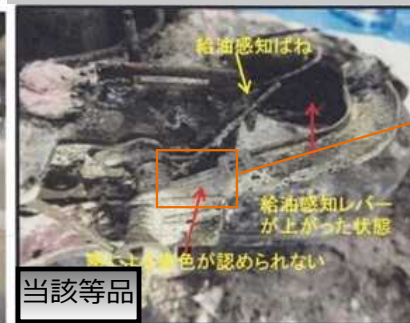
当該等品

給油感知レバーが正規の位置の側面は熱による変色がほとんど認められない。について。

給油感知ばねを掛けると  
レバーが上がる。  
が、このとき露出する側  
面に熱変色はない。

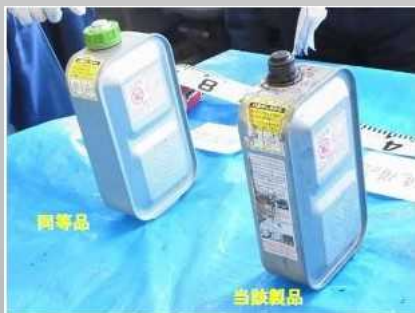
⑤カートリッジタンクは火災発生時に引き抜かれていたため、火災による変形及び破損は認められなかったが、口金の樹脂部分とパッキンが焼損していた。

⑥カートリッジタンクの口金は最大限締めると、空転とともに「カチッ、カチッ」と音が鳴る構造であり、当該製品の口金（残存していた金属部分）の開閉は正常に行うことができた。

⑦カートリッジタンクに残っていた燃料は 検知管で測定したところ 灯油であった。

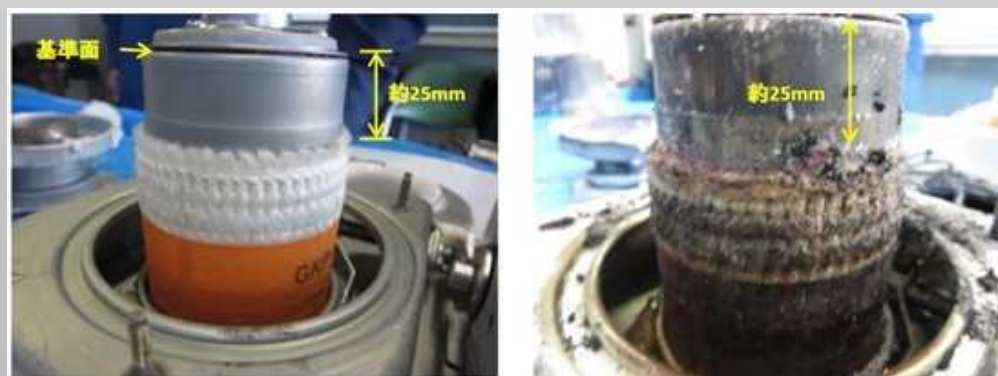
⑧ しんは基準面から下がった位置（対震自動消火装置、給油時自動消火装置及び緊急消火が作動した場合のしんの位置は、基準面から下25mmの位置）にあり、同等品の消火位置と同じ位置であった。（樹脂製部品の溶融による）
