2024年度N I T E 講座

事故分析講座

No.06 化学分野の 事故原因調査手法について

独立行政法人製品評価技術基盤機構
製品安全センター 事故調査統括課
野口 貴史

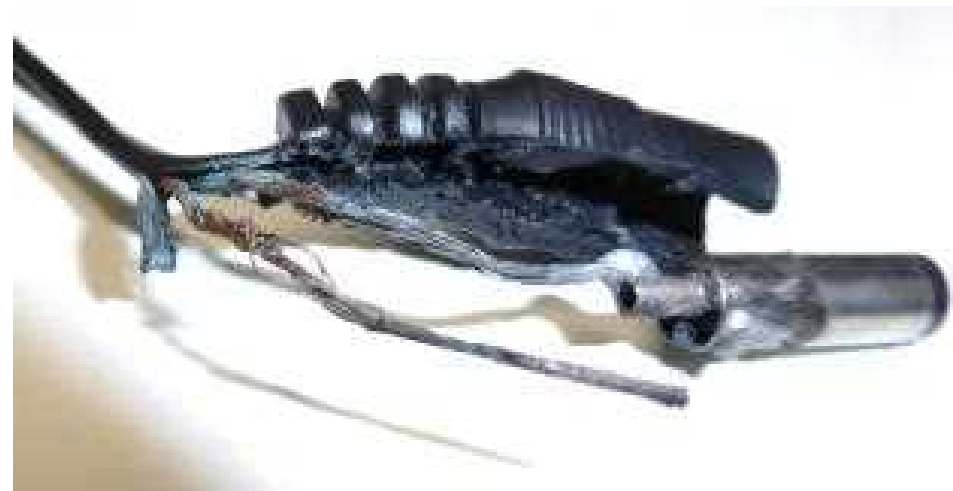
事故品

パソコンのACアダプター二次側にあるDCプラグ部分が発熱して変形

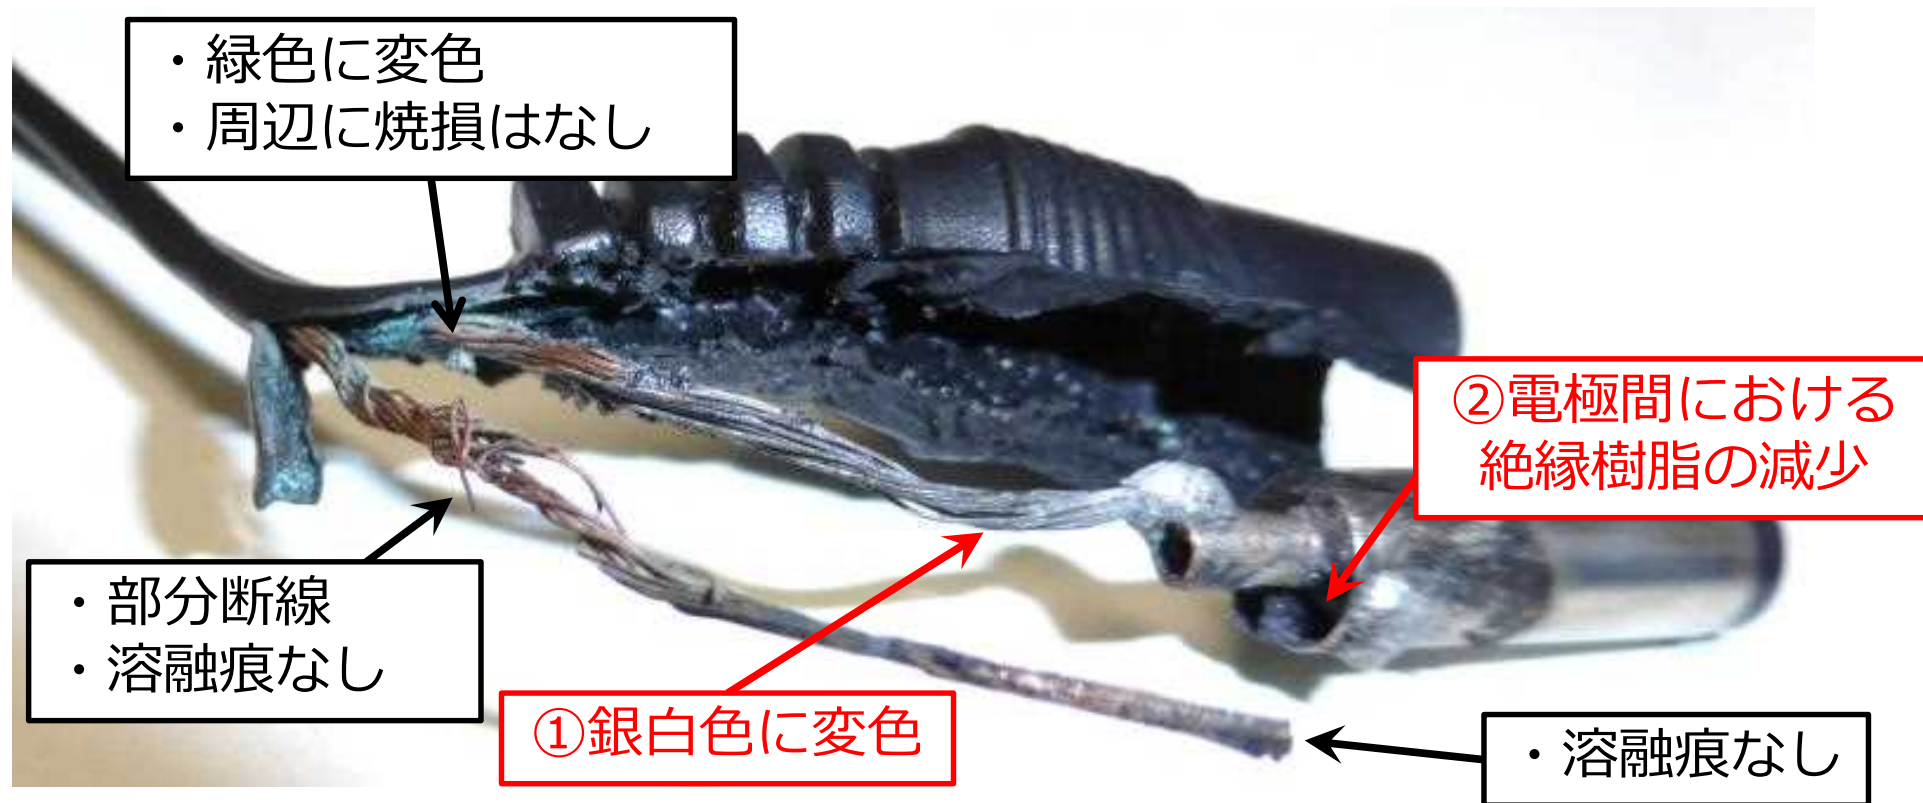
銅線や電極間の絶縁不良により、銅線または電極が発熱したものと考えられます。
(①銀白色は発熱を誘発する物質が付着? ②電極間の樹脂に絶縁性が低い材料?)
⇒ 該当箇所の材料分析を実施した。

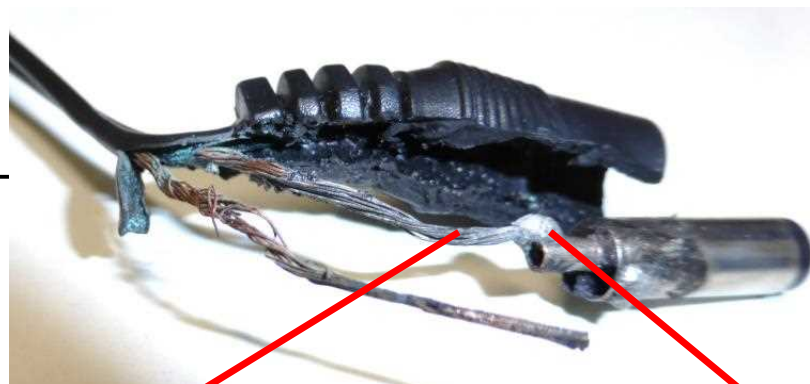
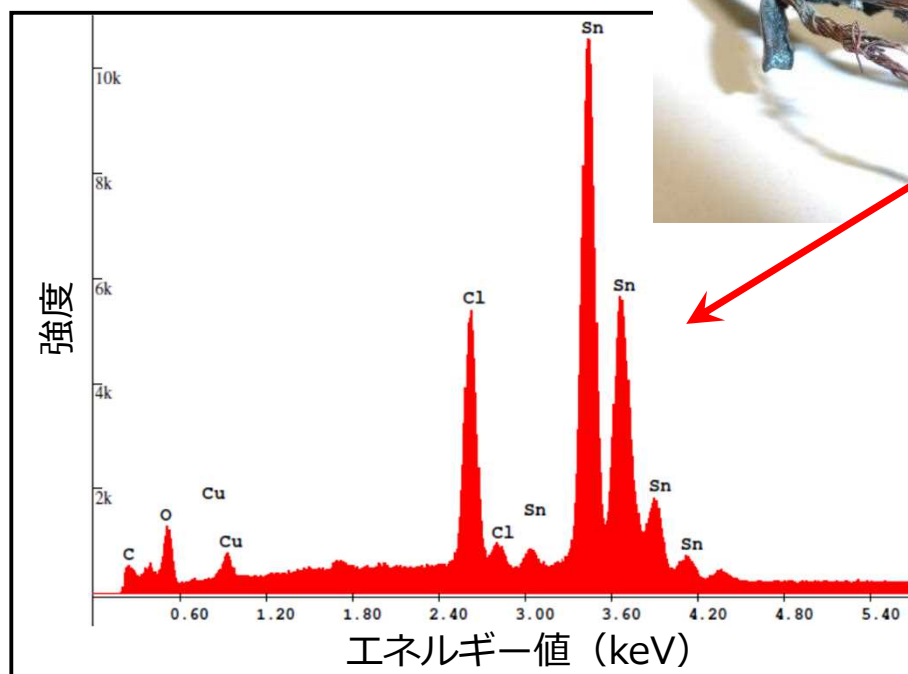
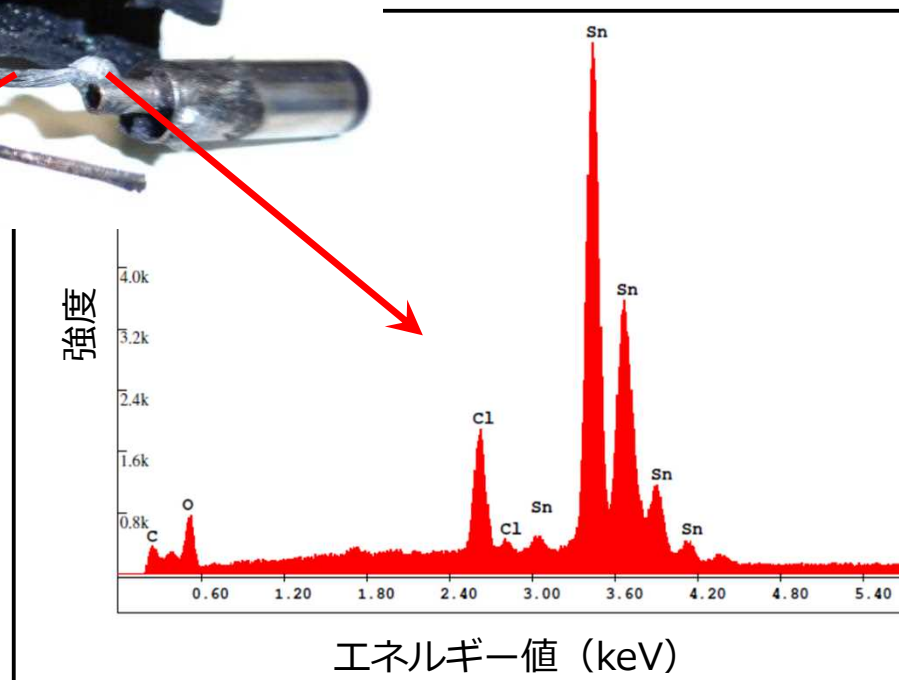
銀白色に変色

流れたはんだが芯線を覆ったために銀白色になっていたと考えられる。
→ 発熱源とは考えにくい。

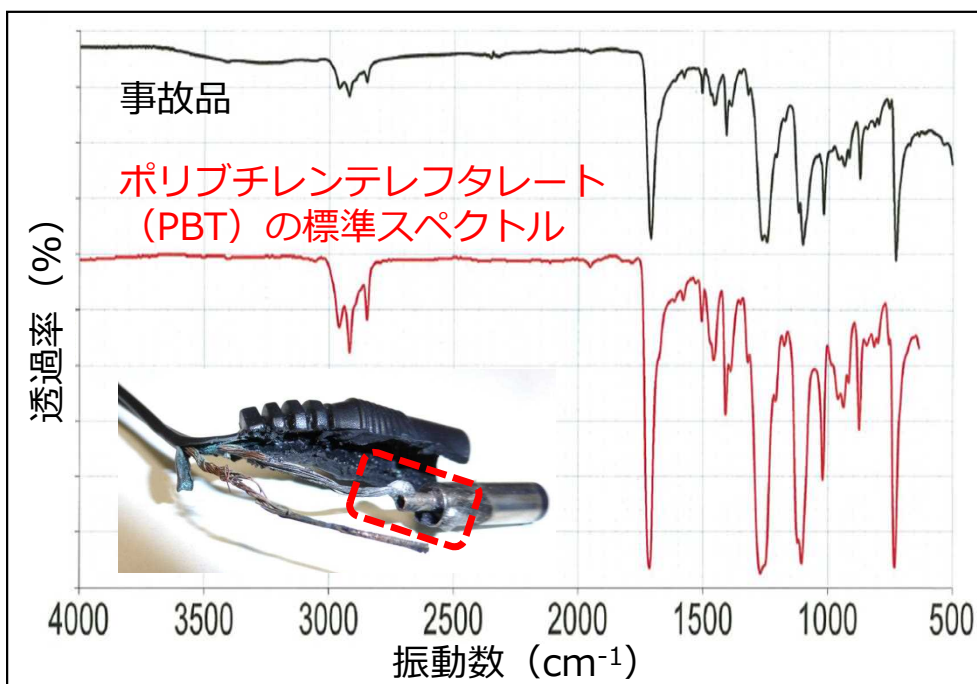
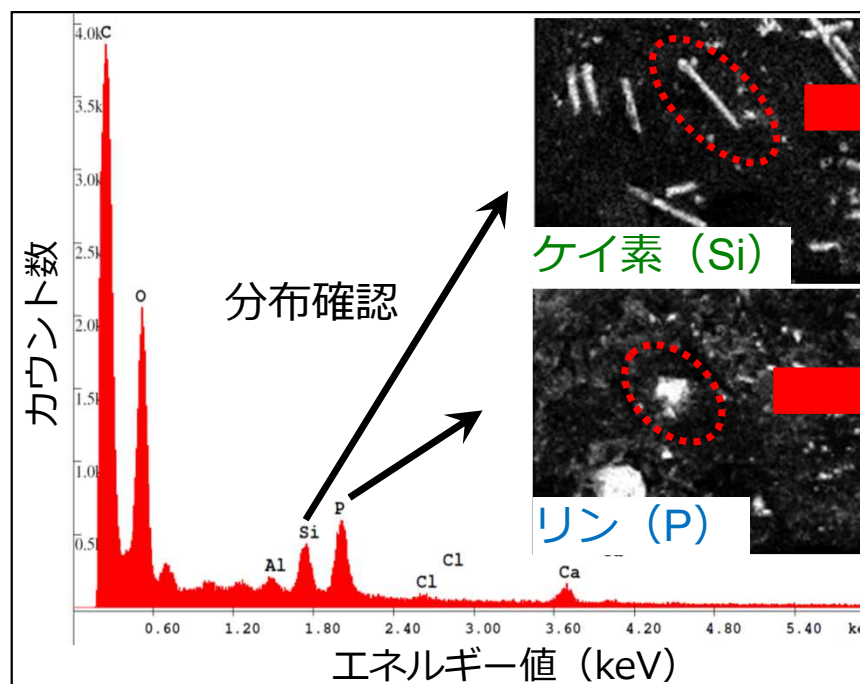
電極間における絶縁樹脂の減少

棒状
↓
補強材の
ガラス繊維

塊状
↓
難燃剤の
赤リン

電極間は、PBTにガラス繊維と赤リンが添加された樹脂で構成されている。
→ 赤リンによる絶縁低下による事故は過去にも生じている。(発熱源の可能性?)

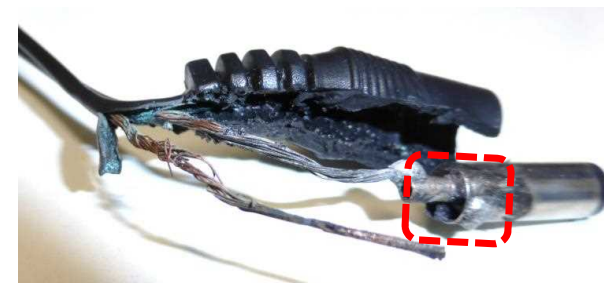
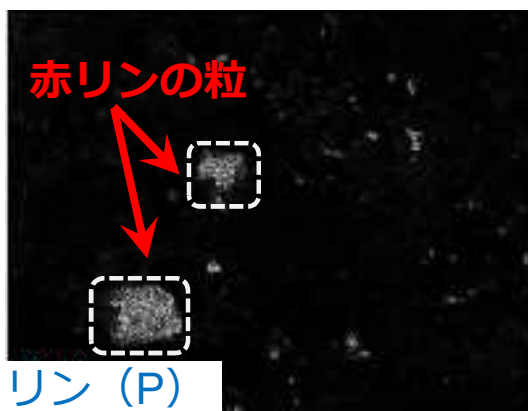
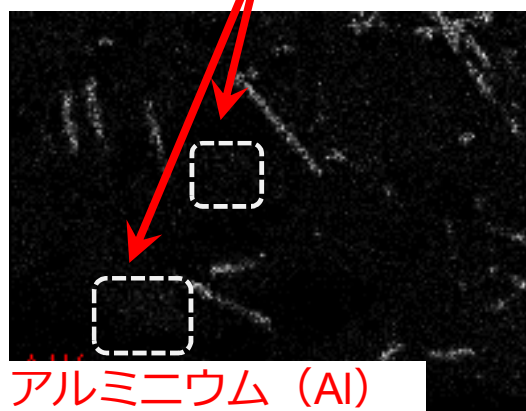
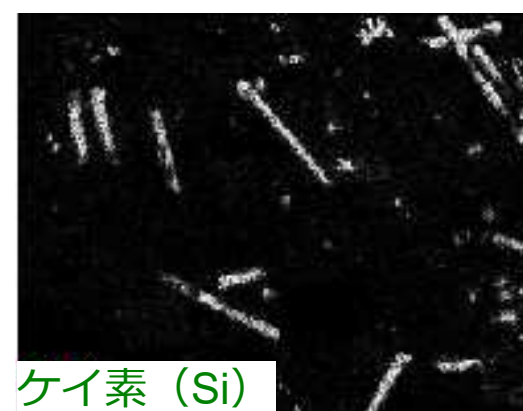
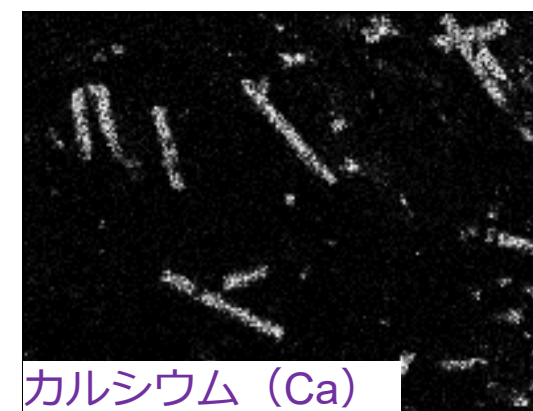
リンの存在箇所に
アルミニウムがない

電極間の絶縁樹脂に添加された赤リンは、耐水処理が不十分であったと考えられる。
(事故原因) 電極間の絶縁樹脂に添加された赤リンの耐水性不足により
絶縁低下が生じて発熱したと推定される。

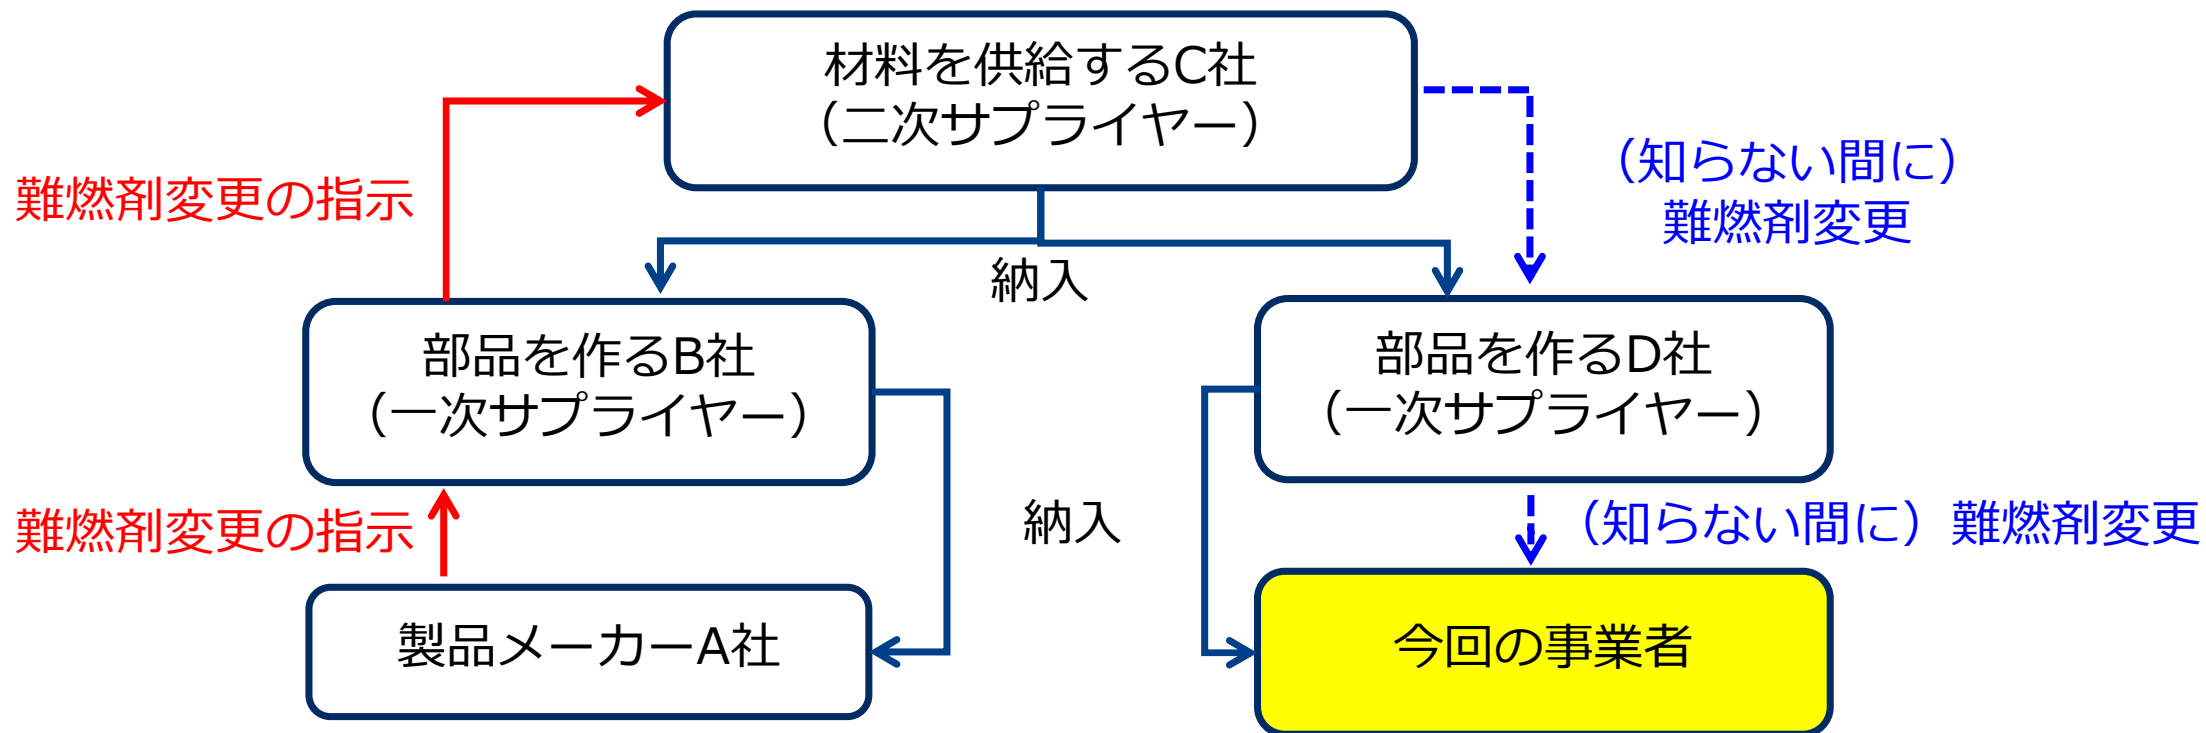
元々は臭素系難燃剤→ 知らない間に赤リン難燃剤（耐水性が不十分）

知らない間に変更（サイレントチェンジ）されていた。（定期検査の重要性）

管理項目（色、重さ、比重等）を決めて、定期的に納入物を検査

定期検査によってサイレントチェンジを早期発見できる。

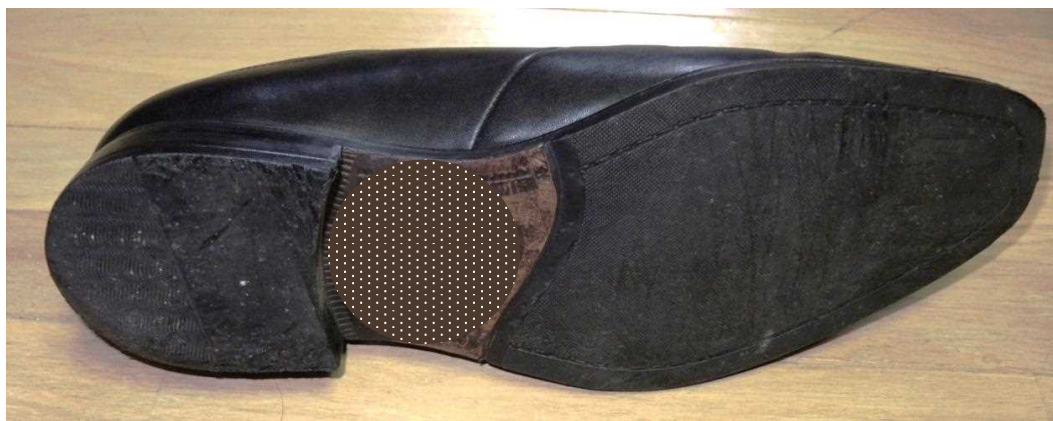
事故品

- ・ 擦り傷が多い
- ・ 摩耗はしていない

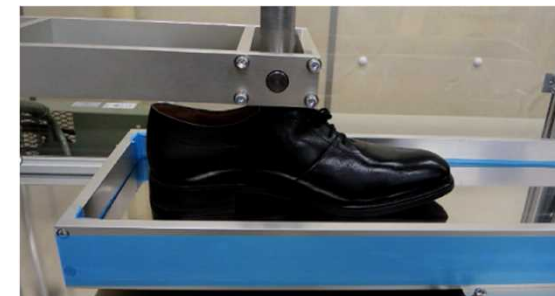
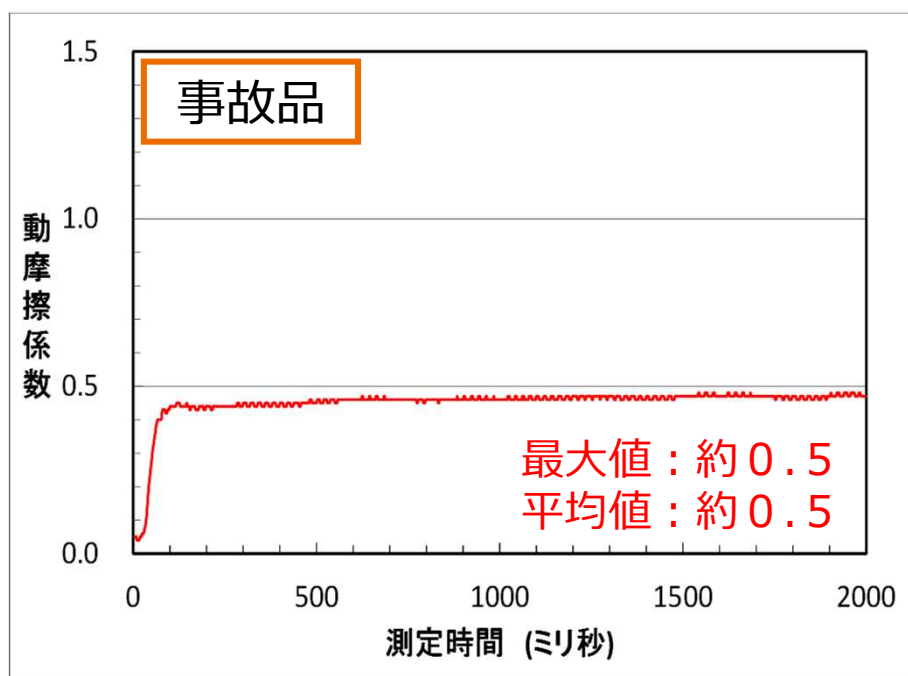
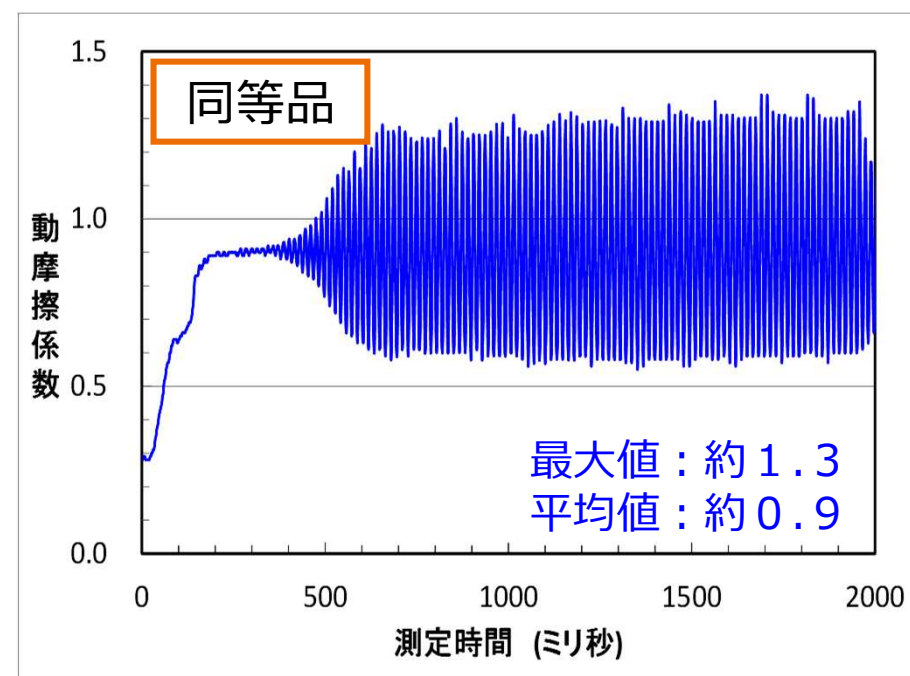
事故品は、摩擦係数が低く同等品に比べて滑りやすい。

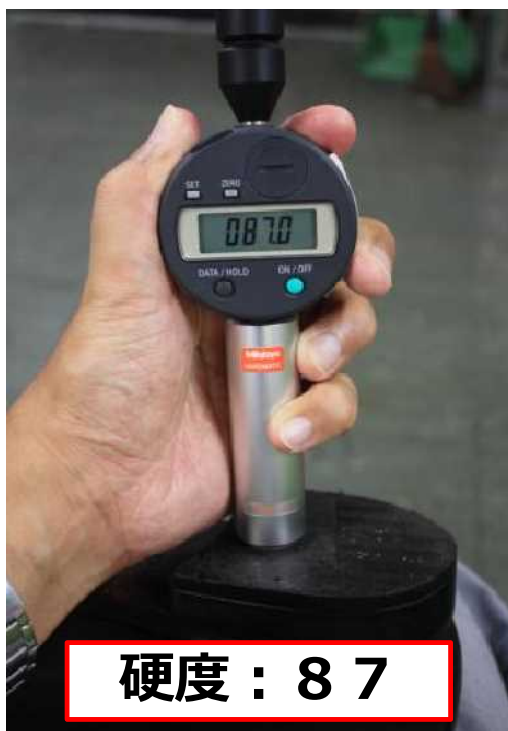
事故品

事故品と同等品で硬度が大きく異なる。使用材料や配合が異なる可能性がある。
⇒ 該当箇所の材料分析を実施した。

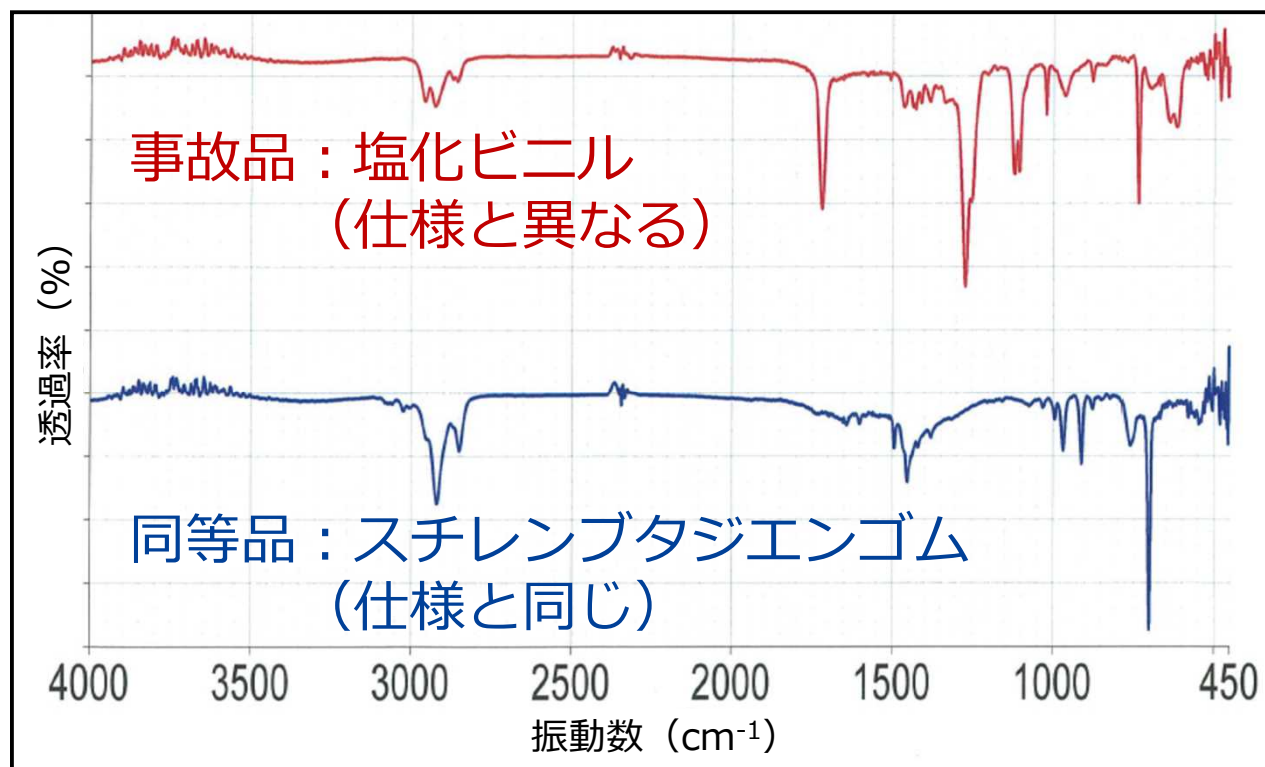
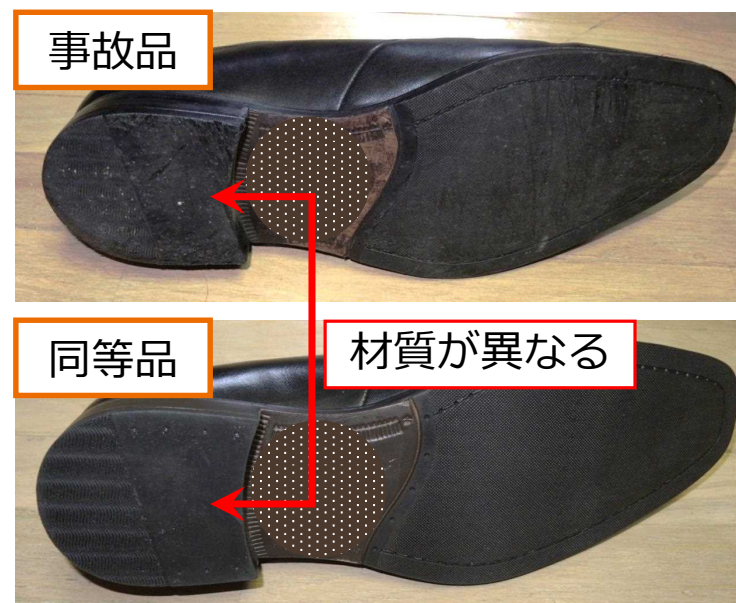
靴底は材料は同等品と異なる材料であった。

事故品は、仕様から材料変更がされており、同等品と比較して硬く滑りやすくなっていたことから、事故が発生したと推定される。

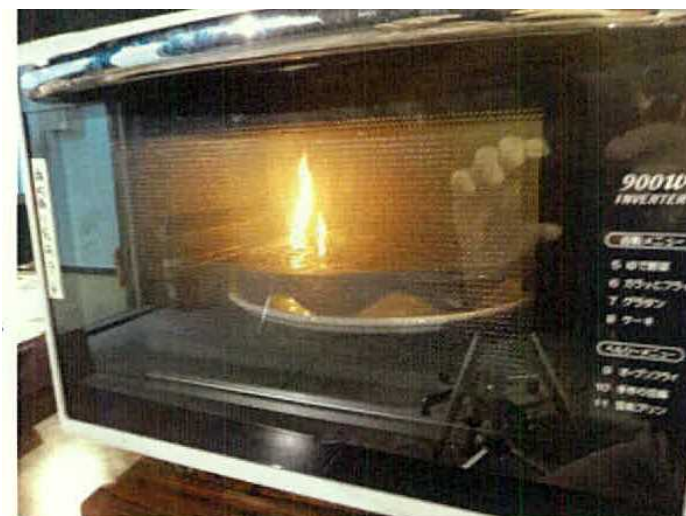
電子レンジ内で発火

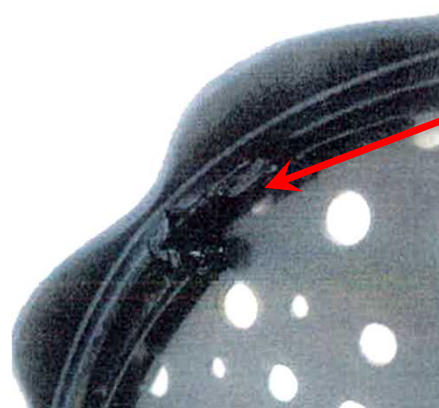
- 同等品を電子レンジ（600W 100分）で加熱
- 樹脂製リング部で溶融
- 樹脂製リングは2社から仕入れられている。
- 不具合が起こるのは一方の会社に偏っていた。

溶融

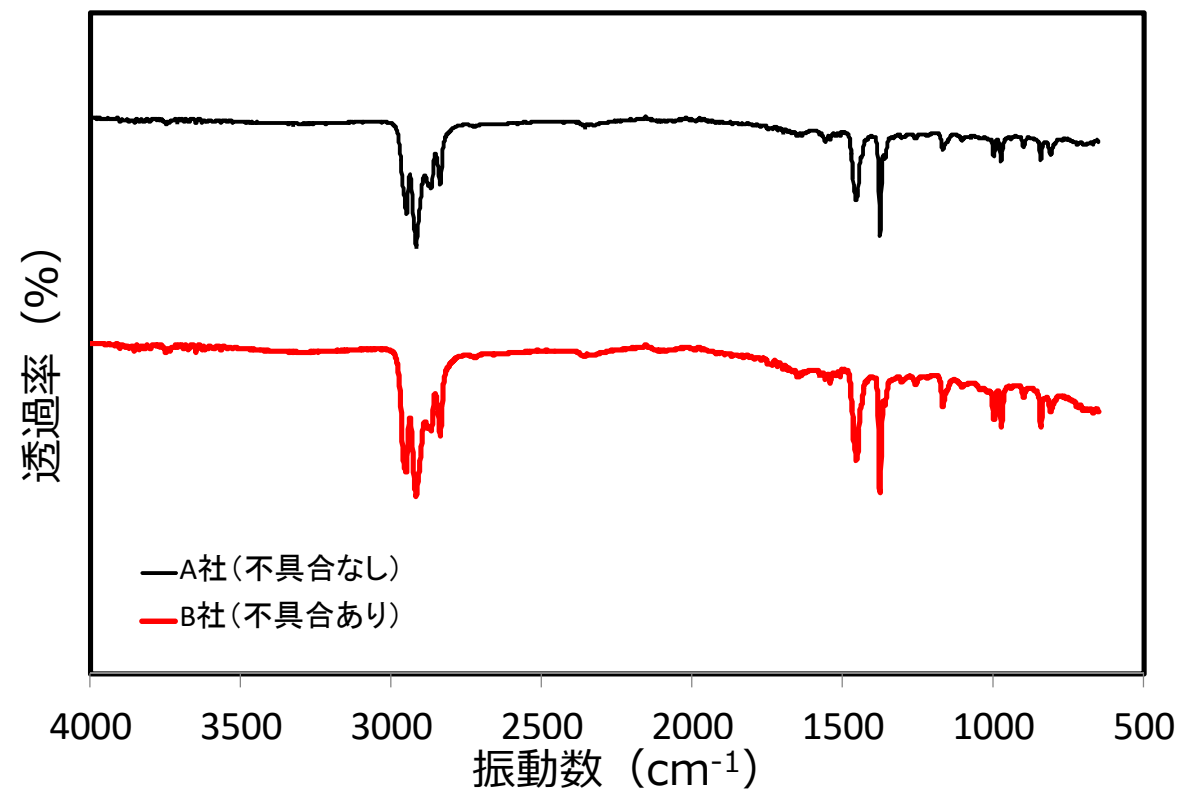
2社とも使用している樹脂は同じ樹脂 (ポリプロピレンと推定) であると判明した。
一般的に樹脂材料は各種添加剤を入れて使用する。
主材料は同じであるが各種添加剤が異なっている可能性がある。樹脂配合を詳細に確認した。

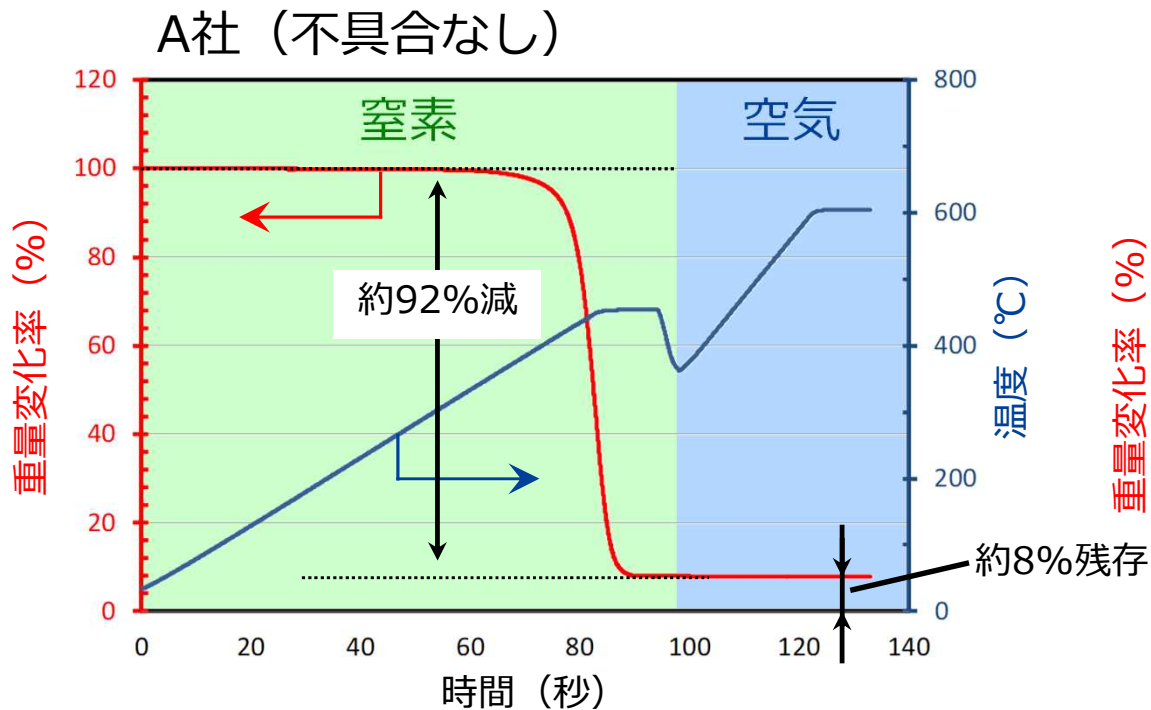
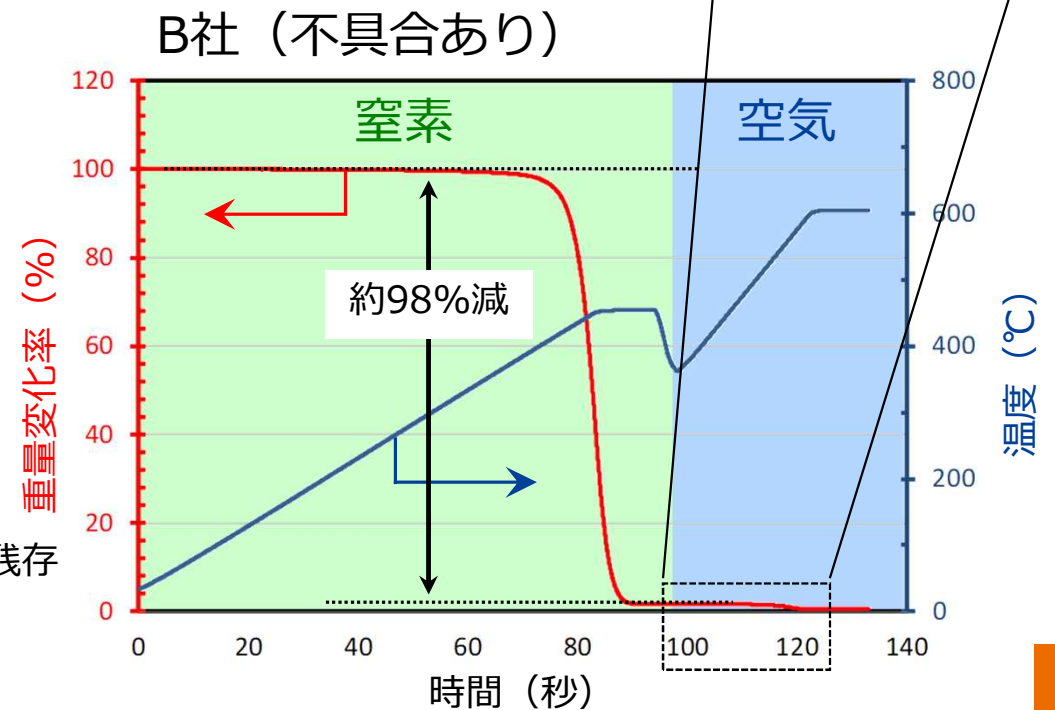
カーボンブラック
の減少

A社とB社で配合が異なっている。特に無機材料の添加量が大きく異なる。
⇒ 配合差異が出火原因に関係している可能性がある。

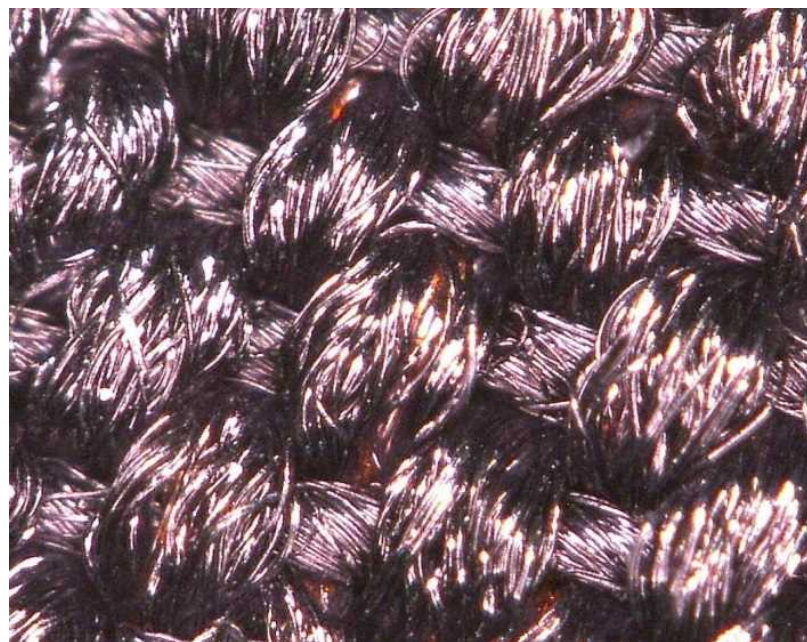
裏地／生地

ざらつき、ごわつきなし

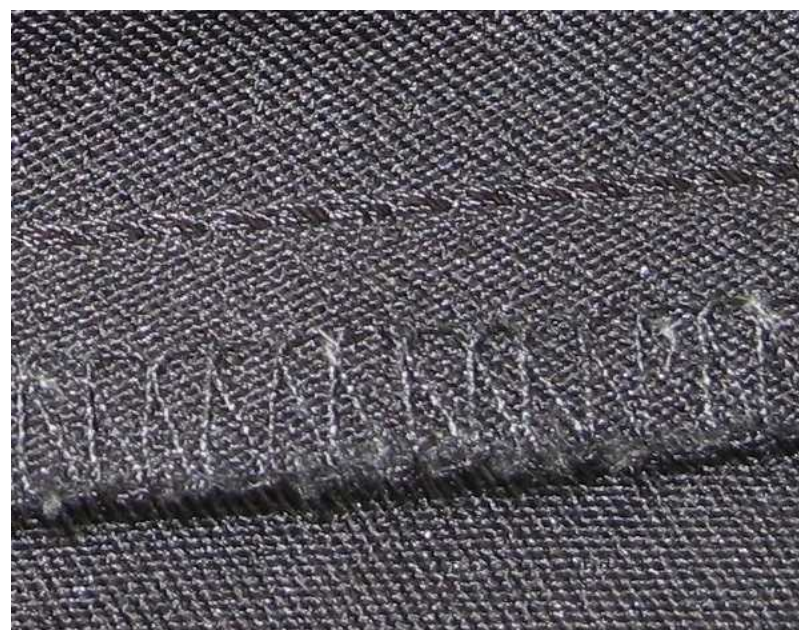
裏地／縫製箇所

裁断、縫製に異常なし

物理的刺戟に起因した事故ではないと判断される。

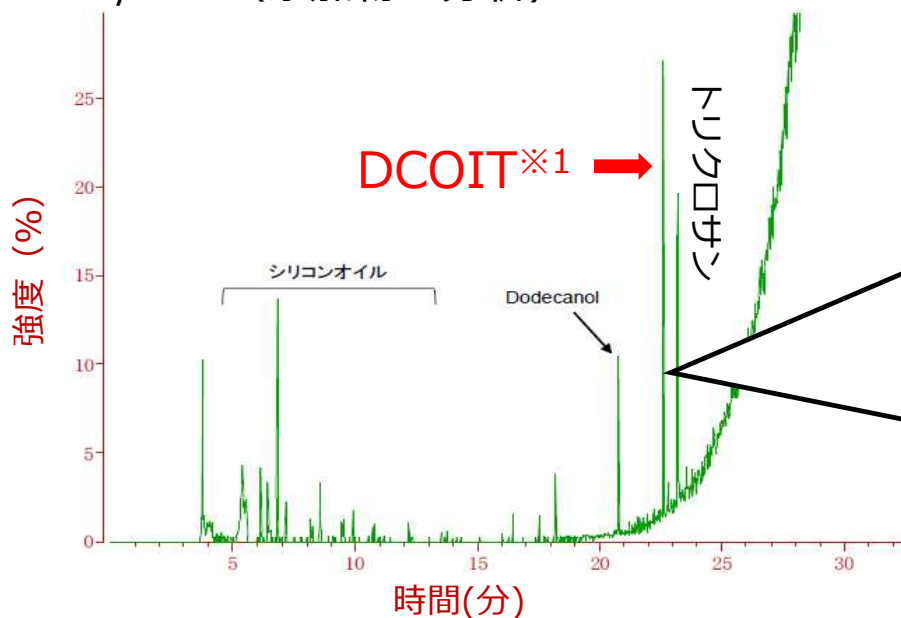
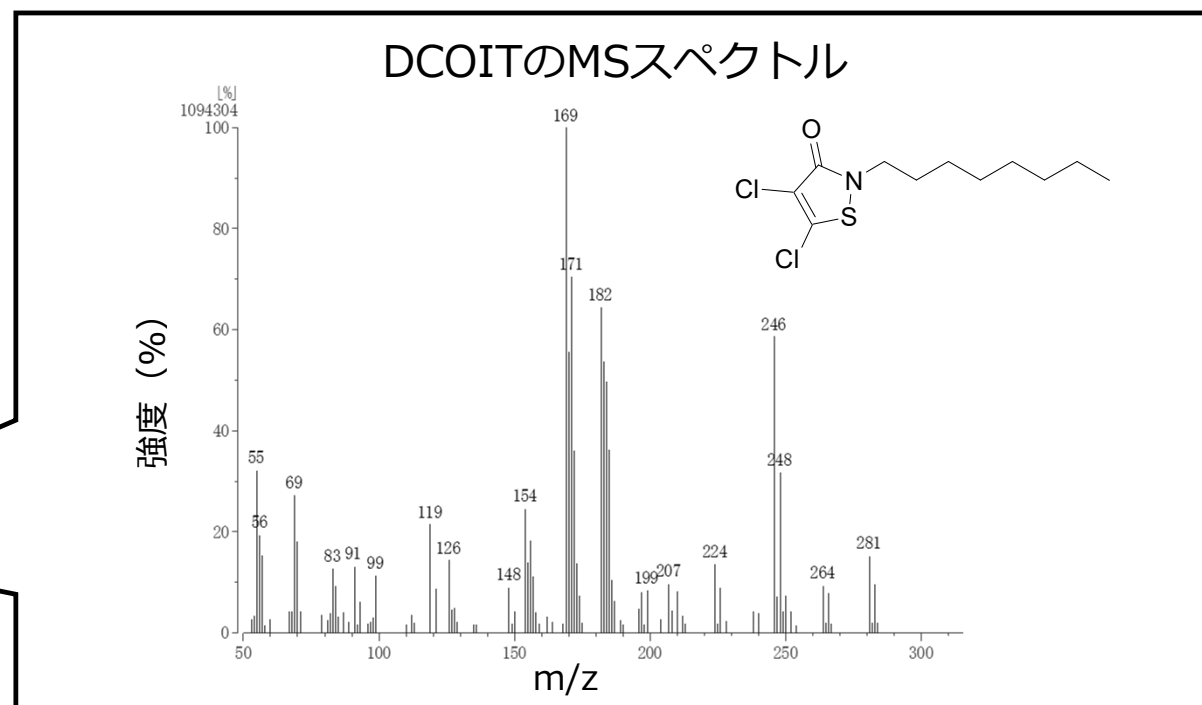
MI、CMI、OITは検出されず。トリクロサンに加えて事業者情報には無いDCOITが検出された。
 DCOITはアレルギー性接触皮膚炎の症例報告がある。
 ⇒ 事業者報告の4物質に加えてDCOITも原因物質の可能性として検討を進めた。

被害者は事故品から検出されたDCOITに強い陽性反応を示した。
 （事故原因）DCOITが添加されていた原因は特定できなかったが
 DCOITによりアレルギー性接触皮膚炎を発症したと推定される。
