News Release

2024年12月9日
NITE（ナイト）
独立行政法人製品評価技術基盤機構
法人番号 9011005001123

大雪でソーラーパネルの破損事故が急増！ ～支える架台の約9割にも被害を確認～

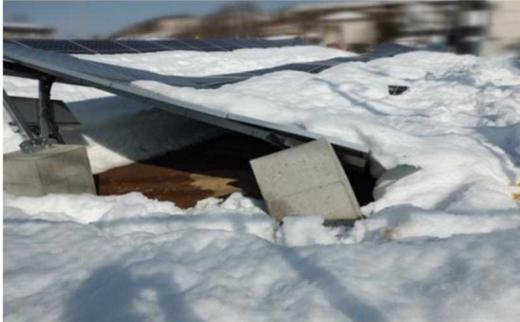
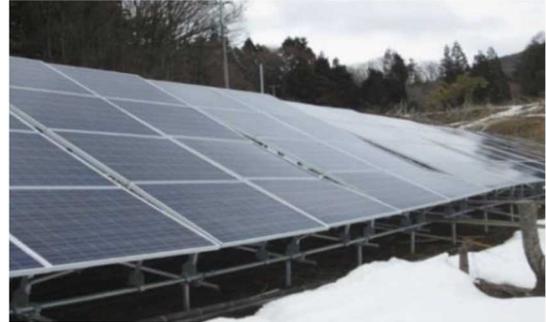
〔図1〕 積雪による太陽電池発電設備の破損
出典：「地上設置型太陽光発電システムの設計ガイドライン 2019年版」
（国立研究開発法人新エネルギー・産業技術総合開発機構）

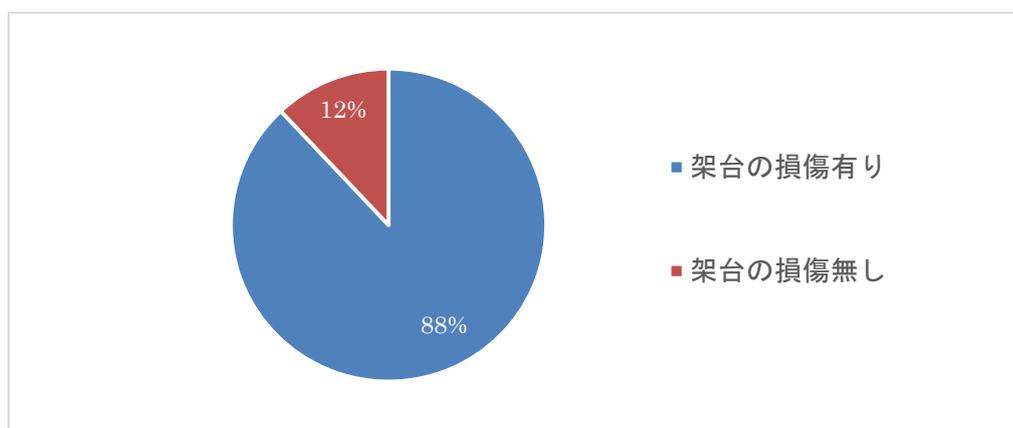
また、氷雪による事故においてはソーラーパネルを支える架台の損傷を伴うことが多く、破損事故のうち、約9割を占めています。架台を適切に設計することや、雪かき等によって架台にかかる負担を減らすことが重要です。

[図 5] 架台損傷の有無

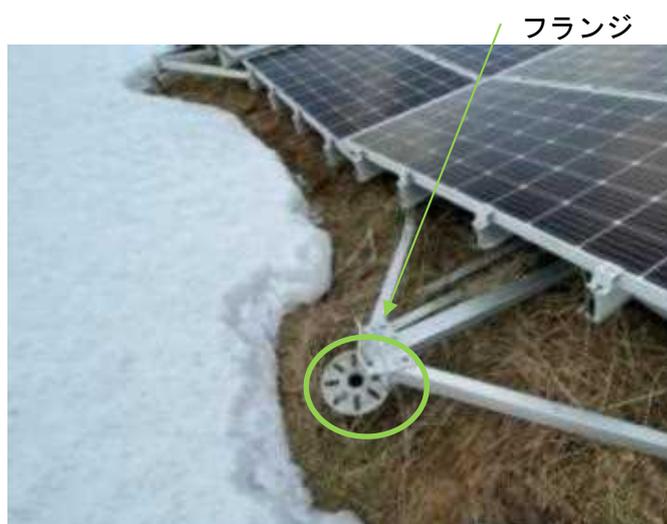
- ・ 架台強度計算に用いる垂直積雪量について、計算書は垂直積雪量を 70cm として計算しており、技術基準に適合しない。JIS C 8955:2017 6 c 計算式によっても 160cm 以上である。（発電用太陽電池設備に関する技術基準を定める省令第 4 条）
 - ・ 平常時、事故時、その他異常時における設備の操作手順及び運転方法が定められていなかった。（保安規程の遵守を命じる改善指示）
 - ・ 杭柱のフランジが変形しており、ボルトの締結が正しく施工されていないため、接合部の安全性が確認できない。（JIS C 8955:2004 での該当箇所：8.3 部材の接合）
-

積雪の状況によっては、フランジの接合部から破断する場合があります。

[図 6] 接続部の破断

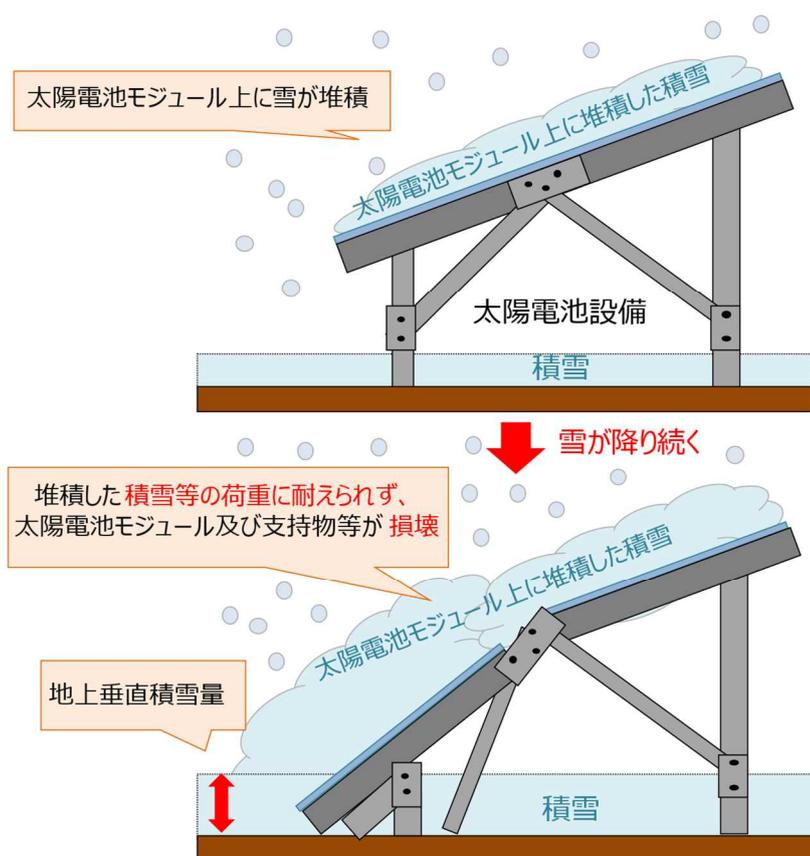
- ・ 対策を行わない場合、堆積した積雪等の荷重に耐えられず破損する可能性があります。（図9）

[図9] 積雪により太陽電池発電設備が損壊するイメージ*
 出典：積雪による太陽電池発電設備の損壊事故防止について
 （中部近畿産業保安監督部近畿支部）

- ・除雪計画の作成やマニュアル化を行い、月間・週間天気予報や発電所の監視結果などを参考に、架台やソーラーパネル及びパネルの軒下、接合部、現地への通路も含め、予防点検や除雪を行う。
- ・ソーラーパネルを固定する金具や、架台の接合部のボルトを点検し、緩んでいないことを確認する。
- ・構内の地形や周辺環境を確認し、雪がたまりやすい箇所を重点的に対策する。
- ・冬期は除雪機材を常備する、もしくは優先して実施してもらえるよう除雪業者と契約する。
- ・既に大雪が発生している地域では、(可能な範囲で)積雪後の巡視や除雪等を強化する。
