2025年度N I T E 講座  
「事業者等における製品安全対策の基礎知識」

# No.03-1

## 電気分野の事故原因調査手法について

独立行政法人製品評価技術基盤機構  
製品安全センター 事故調査課  
廣岡 知之

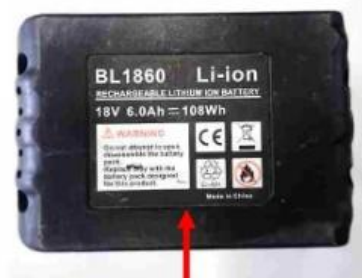
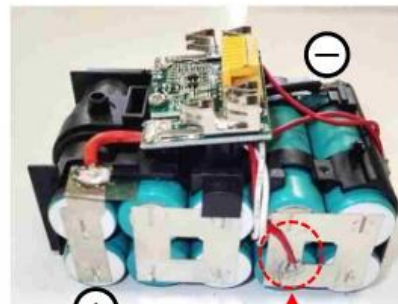
- 定格容量6.0Ah/18Vであり、リチウムイオン電池セルを**5直列**2並列にした構造であった。
- バッテリーのラベル表示に丸型PSEマーク及び届け出事業者名の記載なし。
- 1つの電池ブロックしか**電圧監視**がなされていなかった。

※純正バッテリーはブロック毎の電圧を監視している。

丸型PSEマークなし・事業者名なし

⇒ 非純正リチウムイオンバッテリーであることが判明

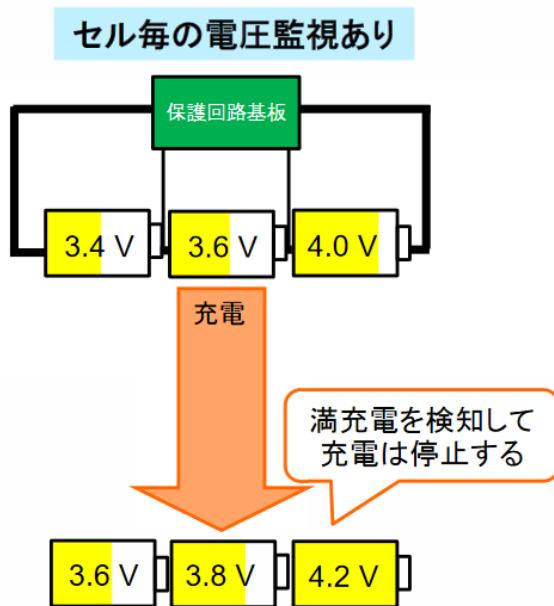
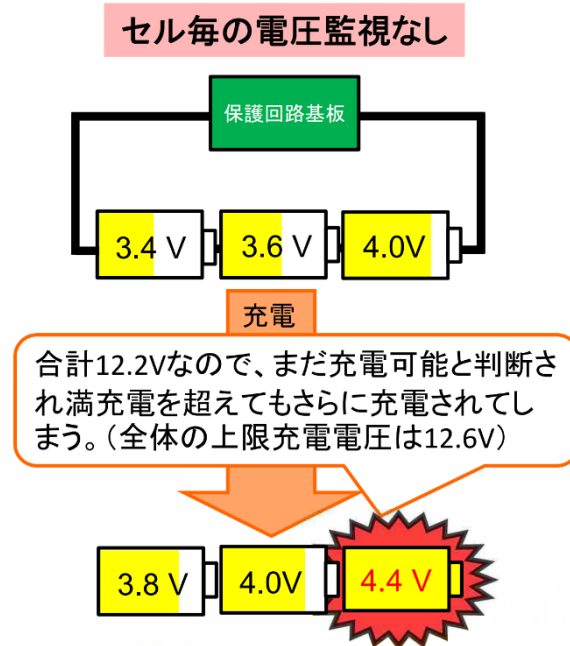
## ブロック監視不備による発火メカニズム

電池ブロック毎の電圧監視が無い場合、満充電状態のセルをさらに充電することで過充電となり、発熱・発火に至る。

電気用品安全法の技術基準に各電池ブロックの**電圧監視**は明記

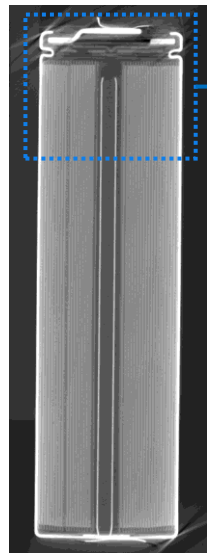
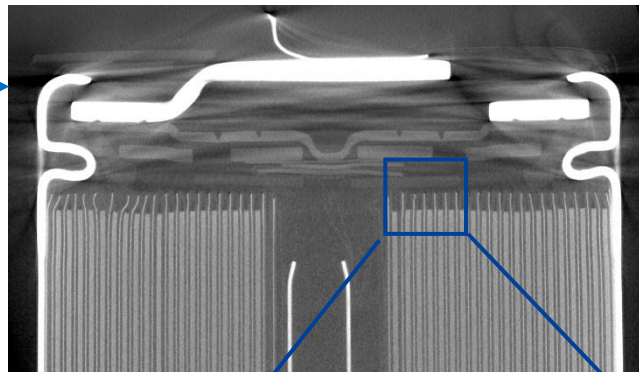
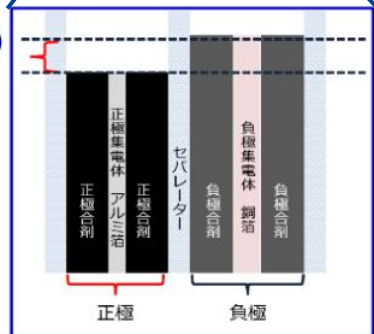
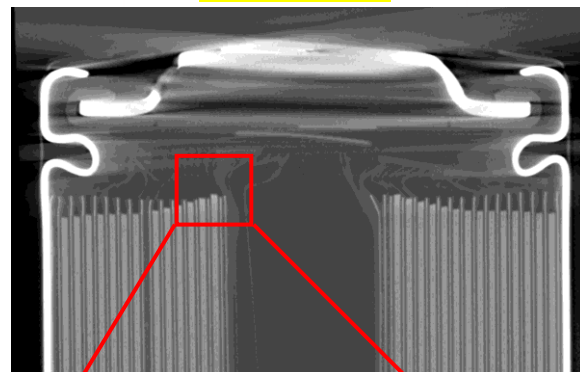
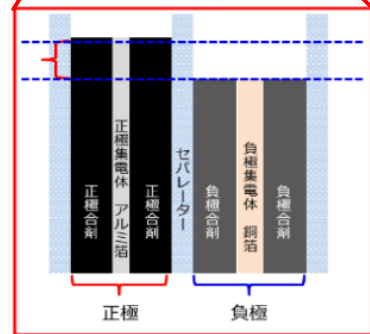
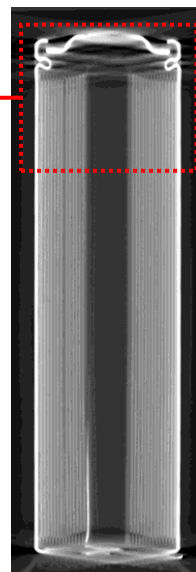
## X線による巻きずれ観察（1）

正極が負極より  
内側にある

正極が負極より  
はみ出している

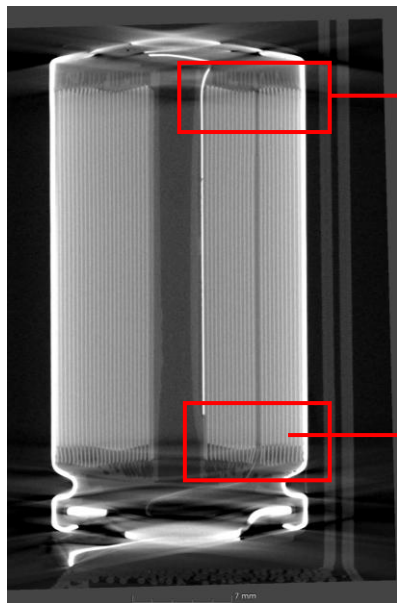
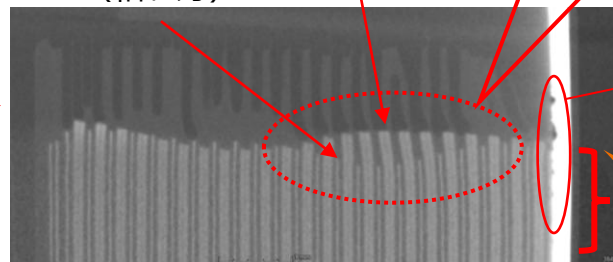
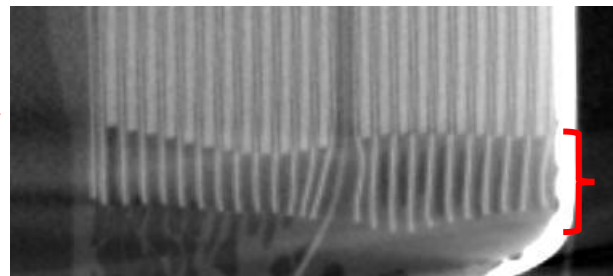
## X線による巻きずれ観察（2）

正負極の位置  
関係の逆転

外装缶の腐食  
封入時に湿気が残留

電極板が片側に  
寄っている

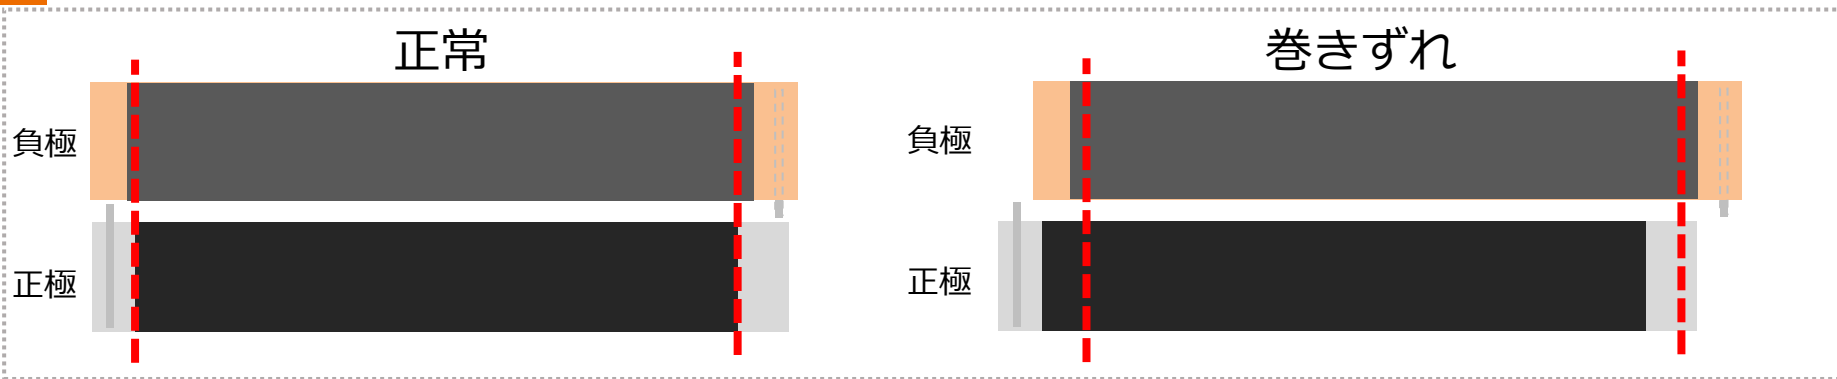
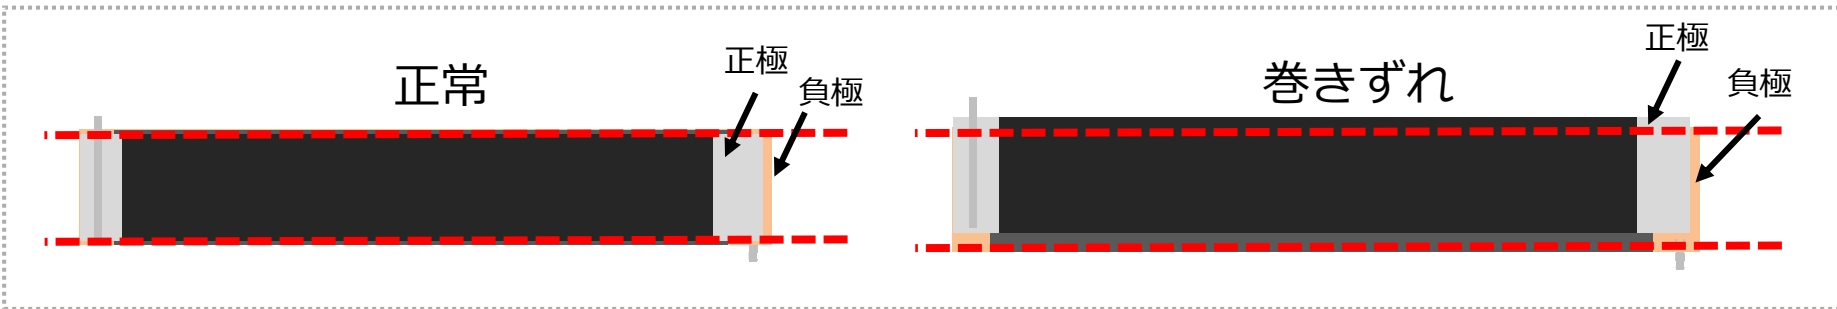
## 巻きずれの原因

長さ方向 位置関係のずれ

幅方向 位置関係のずれ

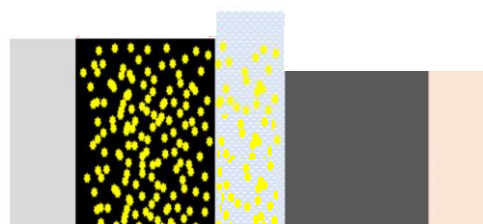
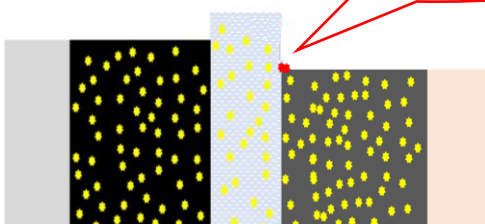
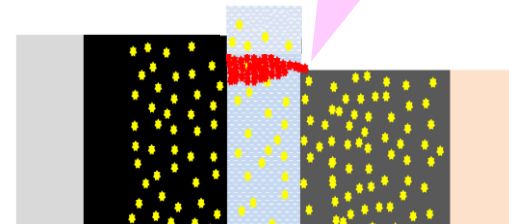
巻きずれ品

負極端部では収納能力に対して $\text{Li}^+$ が過剰になり、過剰となった $\text{Li}^+$ が電子を受け取り、**金属Liとして析出する**

金属Liの析出範囲が拡大し、微短絡が複数箇所発生し、熱暴走に至る

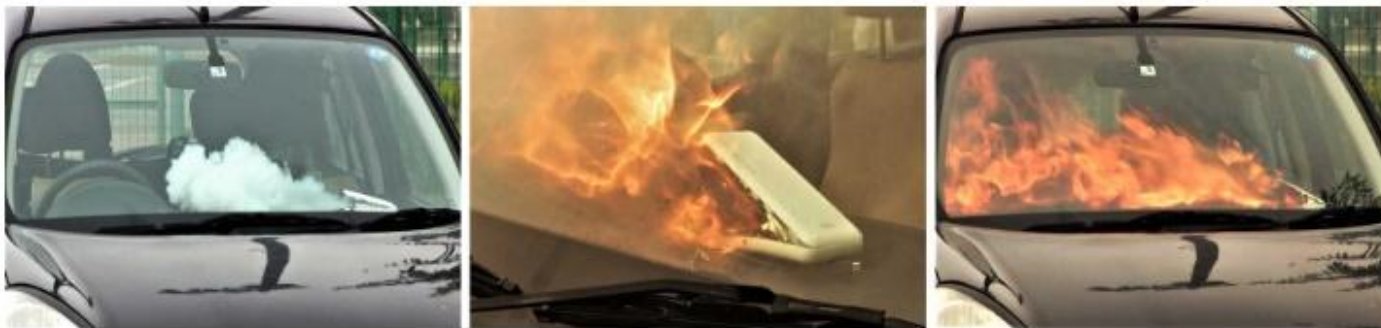
モバイルバッテリー 車内に放置して発火  
(再現映像 撮影協力：株式会社 GENKI LABO、新潟市消防局)

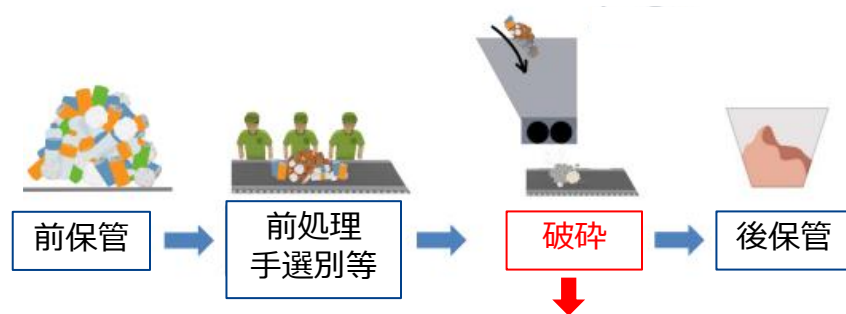
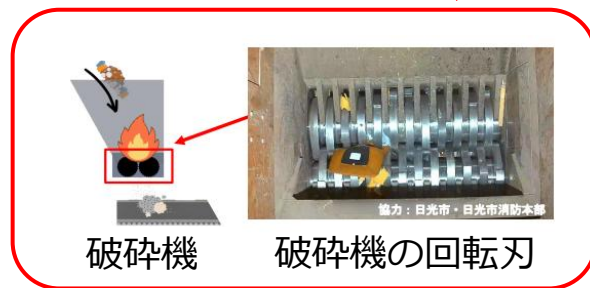
### ごみ処理施設での発火事例

破砕機で潰される→電池セルが変形→内部短絡→発火

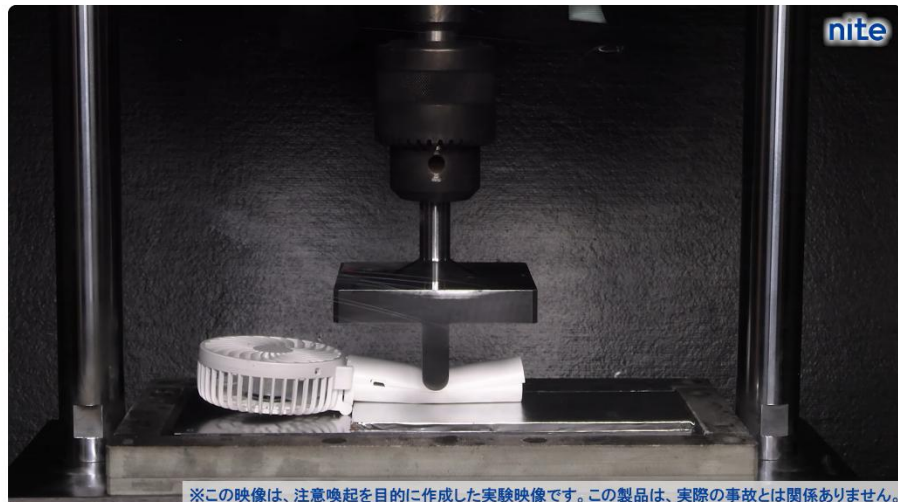
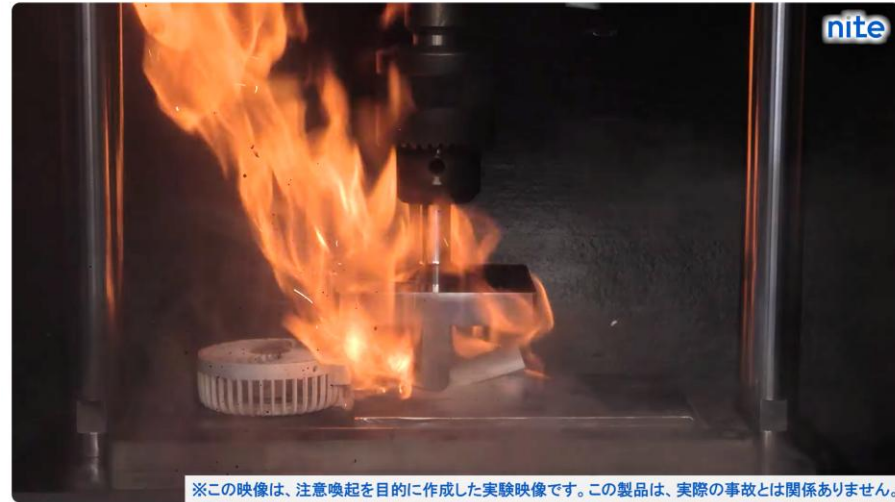
#### 圧壊試験による発火再現

【事故再現】携帯用扇風機「2.ごみとして捨てて発火」

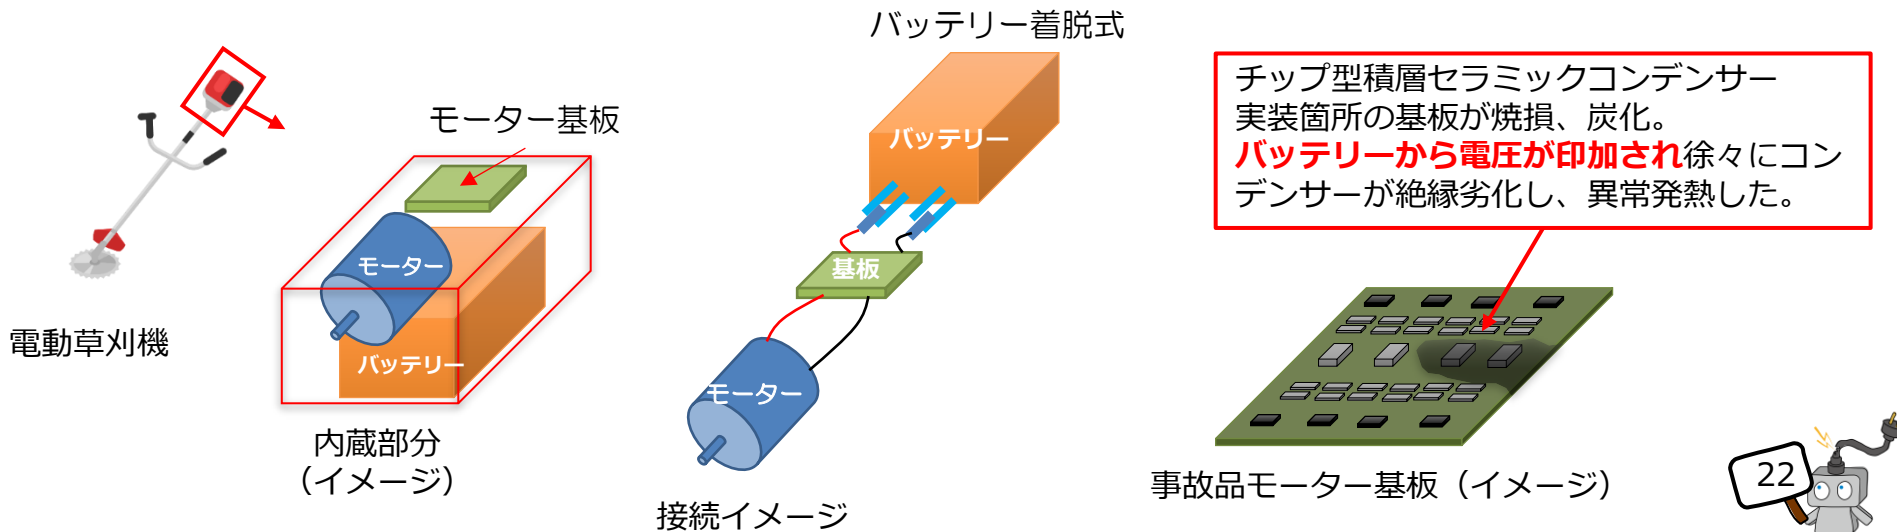
### 電動草刈機 モーター駆動用基板焼損

| 事故発生状況 | モーター制御基板 | バッテリー |
|---|---|---|
| 事故発生の約1か月前にバッテリーを充電し、その後約1.5時間使用し、バッテリーを本体に装着した状態で保管していたところ出火した。<br>事故発生時に充電器には接続していなかった。 | チップコンデンサー周辺が焼損 | 外郭：汚損、一部焼損<br>基板：焼損なし<br>電池セル：焼損なし |
