2025年度 N I T E 講座  
「事業者等における製品安全対策の基礎知識」

# 機械分野の事故原因調査手法について

独立行政法人製品評価技術基盤機構  
製品安全センター 事故調査統括課  
岡田 有毅

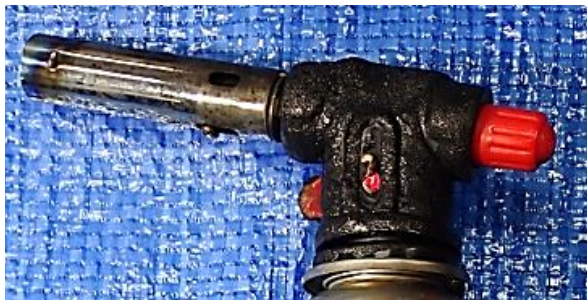
火力調整つまみの  
溶融は少ない

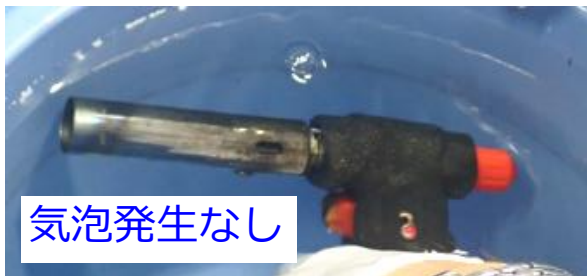
気泡発生なし

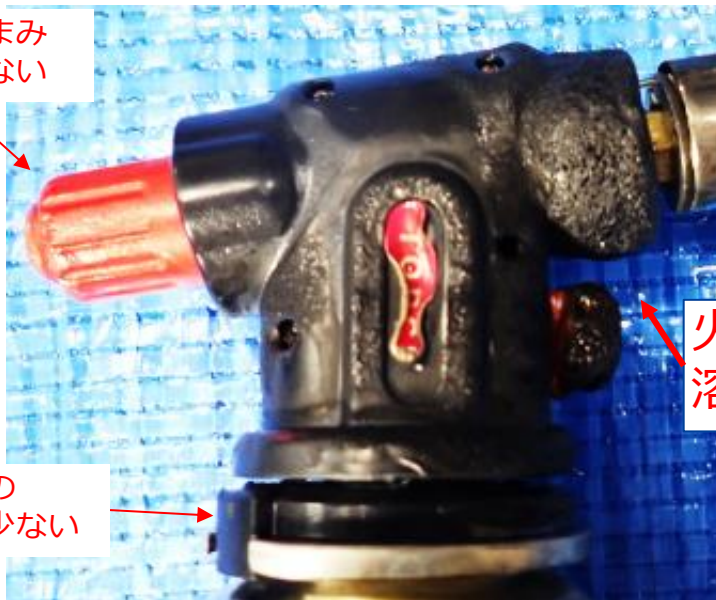
火口側の  
溶融が多い

接続部の  
溶融は少ない

⇒気化器を搭載していなかったため、下に向けた際に異常燃焼が生じた。

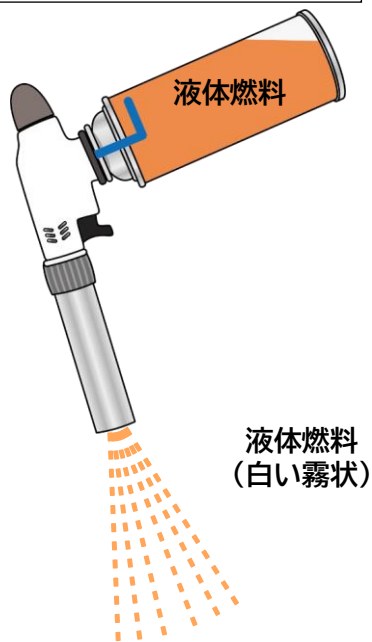
大きく傾けるとバーナー部から液体燃料（生ガス）が噴き出る

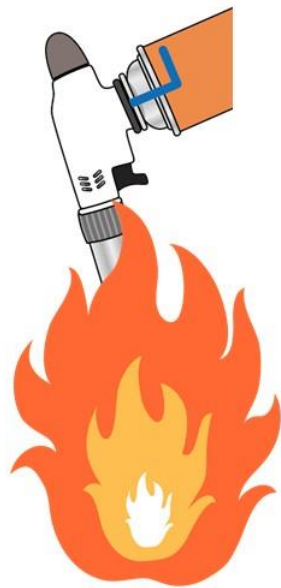
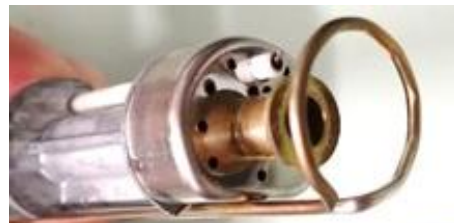
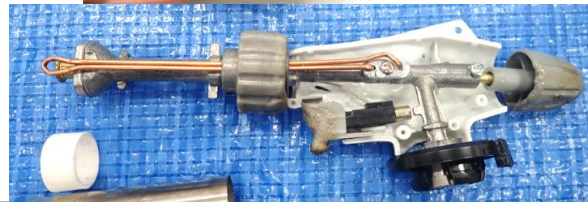
気化燃料に着火し大きな火炎（異常燃焼）となる

#### 【異常燃焼の対策】気化器を搭載する

燃料が気化器を経由することで、ガストーチ自身の火によって加熱され、常に気化した燃料が噴霧される。

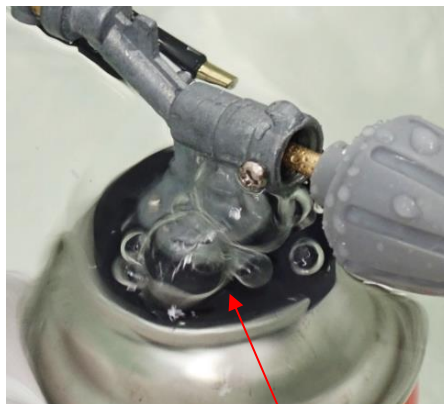
接続部

気泡

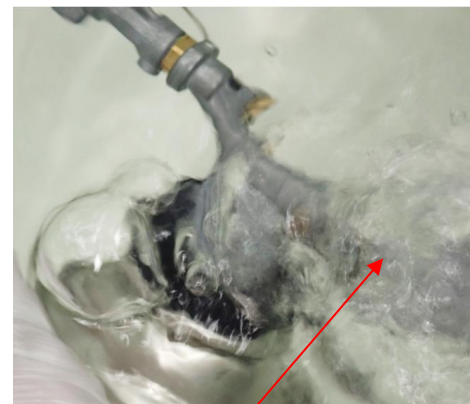
器具栓部

気泡

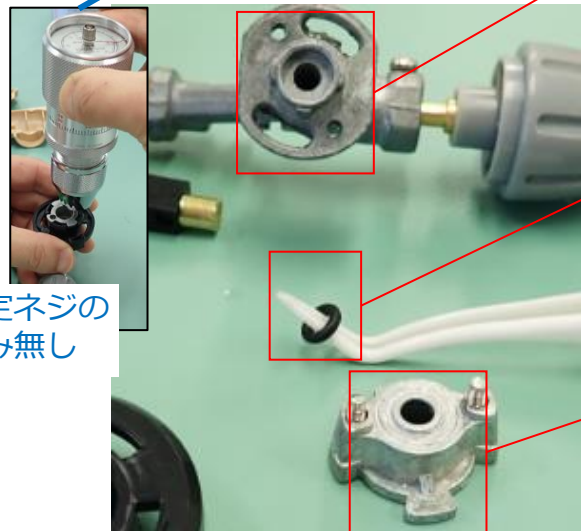
Oリング装着部

ハウジングの深さ( $h$ ) > Oリング厚み( $t$ )  
⇒ **Oリングのつぶし代が不十分**

固定ネジの  
緩み無し

**原因** ⇒Oリングの寸法が合っておらず、生じた隙間からガスが漏れた。

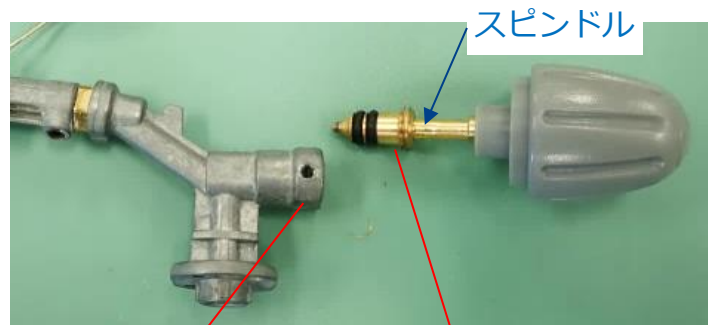
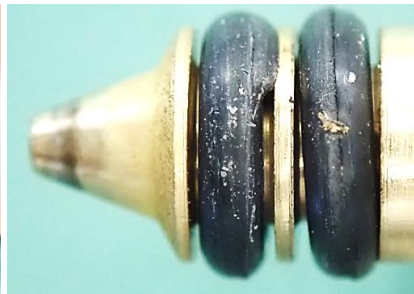
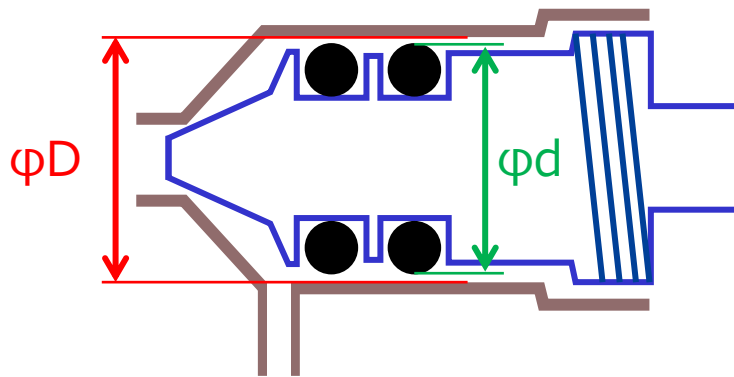
器具栓の内径( $\phi D$ ) > Oリング外径( $\phi d$ )  
⇒ **Oリングのつぶし代が不十分**

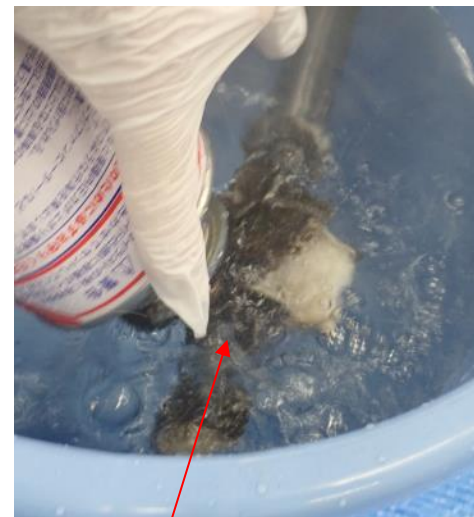
火力調整つまみ側から気泡

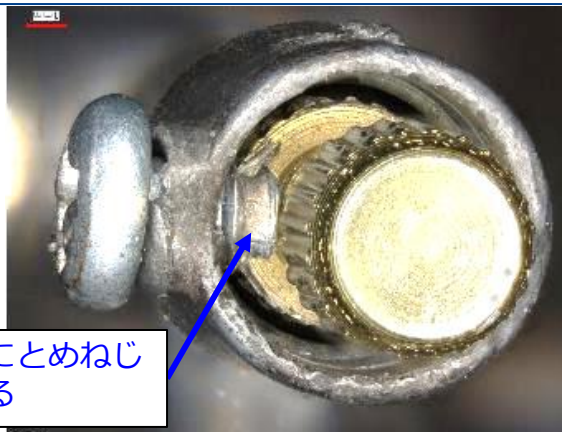
本来はフランジにとめねじが接触して止まる

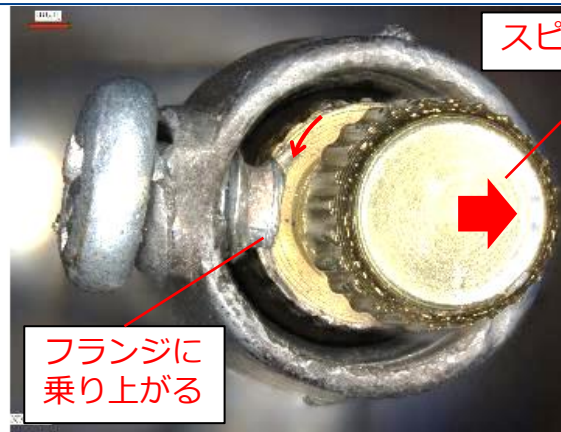
スピンドルが偏心

フランジに  
乗り上がる

⇒とめねじが機能せず、火力調整つまみを緩めた際にスピンドルが脱落してガスが漏れた。
