2025年度N I T E 講座  
「事業者等における製品安全対策の基礎知識」

## No.03-3

# 化学分野の事故原因調査手法について

独立行政法人製品評価技術基盤機構  
製品安全センター 事故調査統括課  
野口 貴史

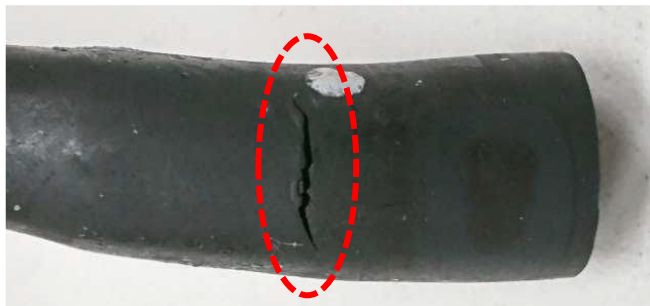
除雪機の燃料ホースが破損して、燃料が漏れた

亀裂

- ・ 人的被害や火災等はなし
- ・ 燃料が周囲に漏れ出た
- ・ 新品で購入
- ・ 初回使用時に事故発生
- ・ 同様の事故が複数件発生

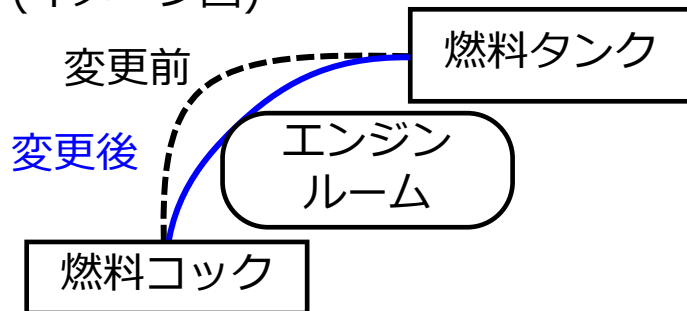
- ・事故はすべて、設計変更後の製品で発生
- ・タンクとコックを**最短距離で接続**
- ・エンジンルームに沿って配管

“遊び”のない配管となっていたうえ、ガソリンによる収縮のため、  
ひずみが加わりやすい状況になっていた

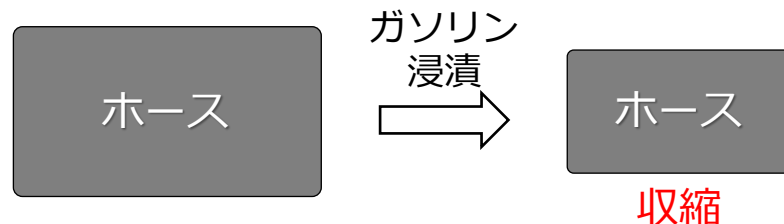
- ・ホースが硬化・**収縮する**挙動を確認
- ・可塑剤（軟化剤）が流出したことによるものと推定

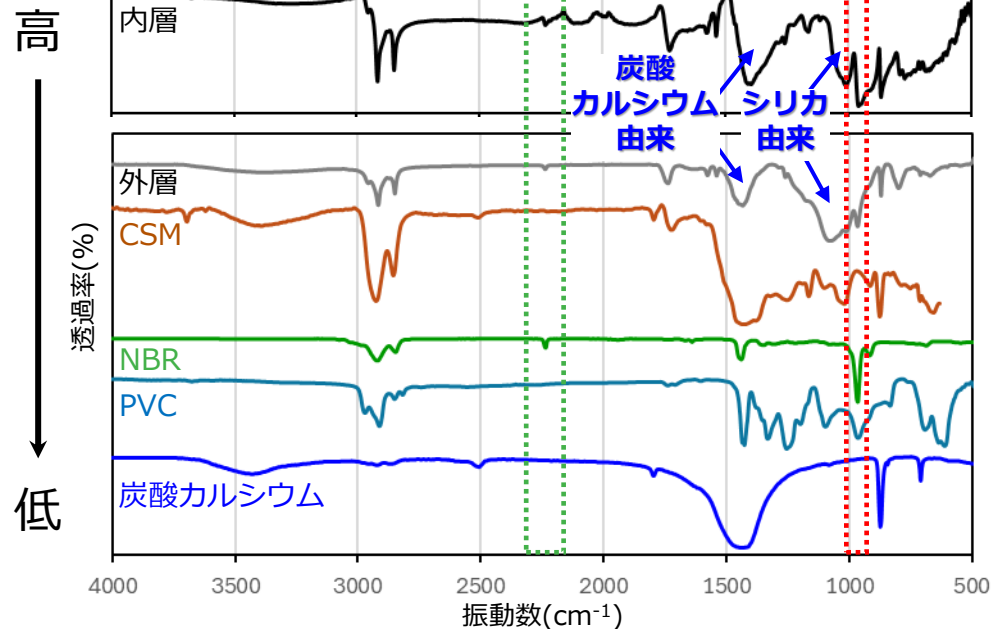
塩素含有樹脂が混在している可能性

外層および内層の両方にNBRが含まれていると推定される

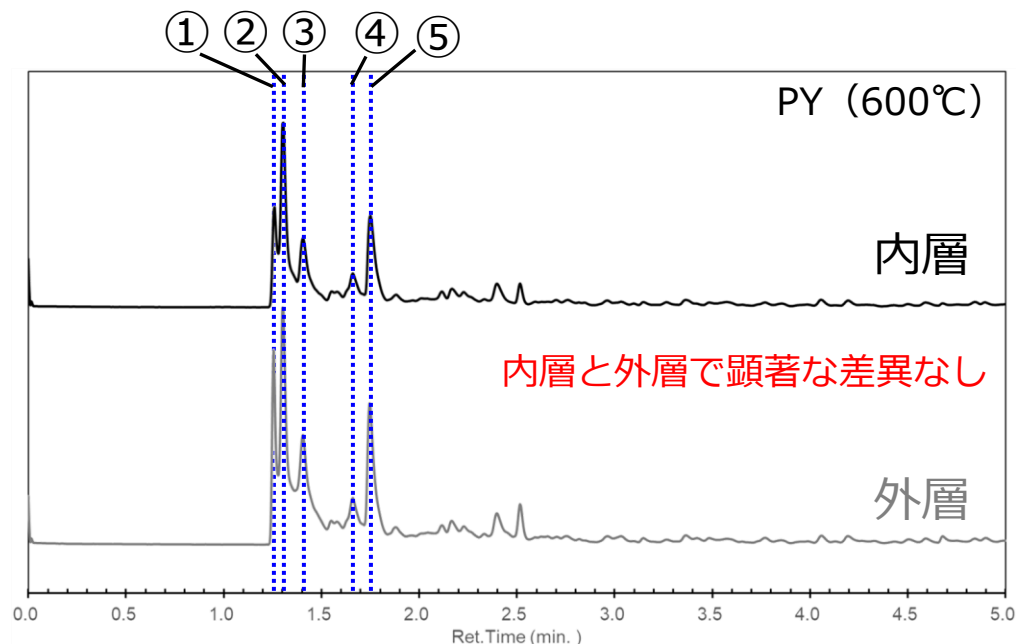
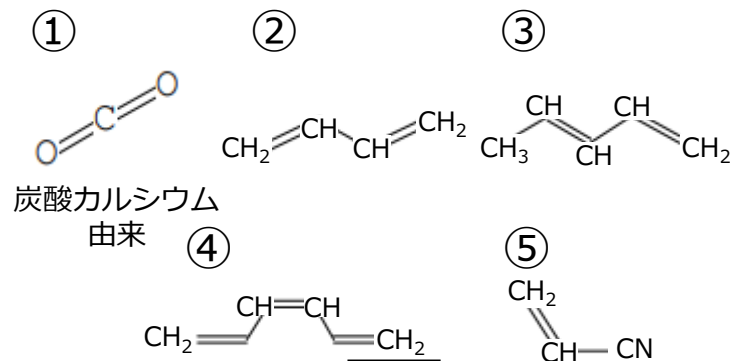
外層と内層の材料はNBRが大半を占めていると判明した  
(=仕様(外層はCSM、内層:NBR+PVC)から材料変更がされている)

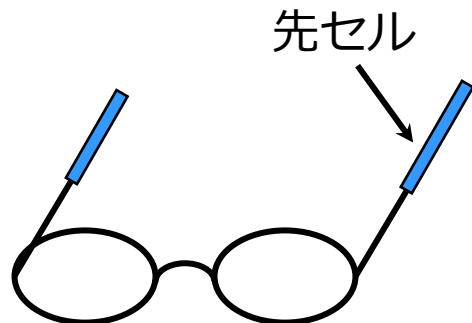
眼鏡の先セル（耳にかける部分）と接触していた部位がかぶれた

- ・ 一日中着用
- ・ 着用開始から約1年半後、かぶれが発生
- ・ 先セル被覆部に破損等なし

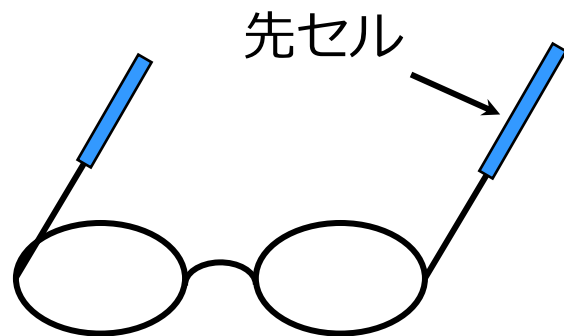
被害者は事故品の先セル被覆でNiにより、アレルギー性接触皮膚炎を発症したと推定  
Niは事故品の先セルのみから検出され、同等品の先セルからは検出されなかった  
事故品の先セル被覆部にNiが含まれていた原因について詳細な検討を行った

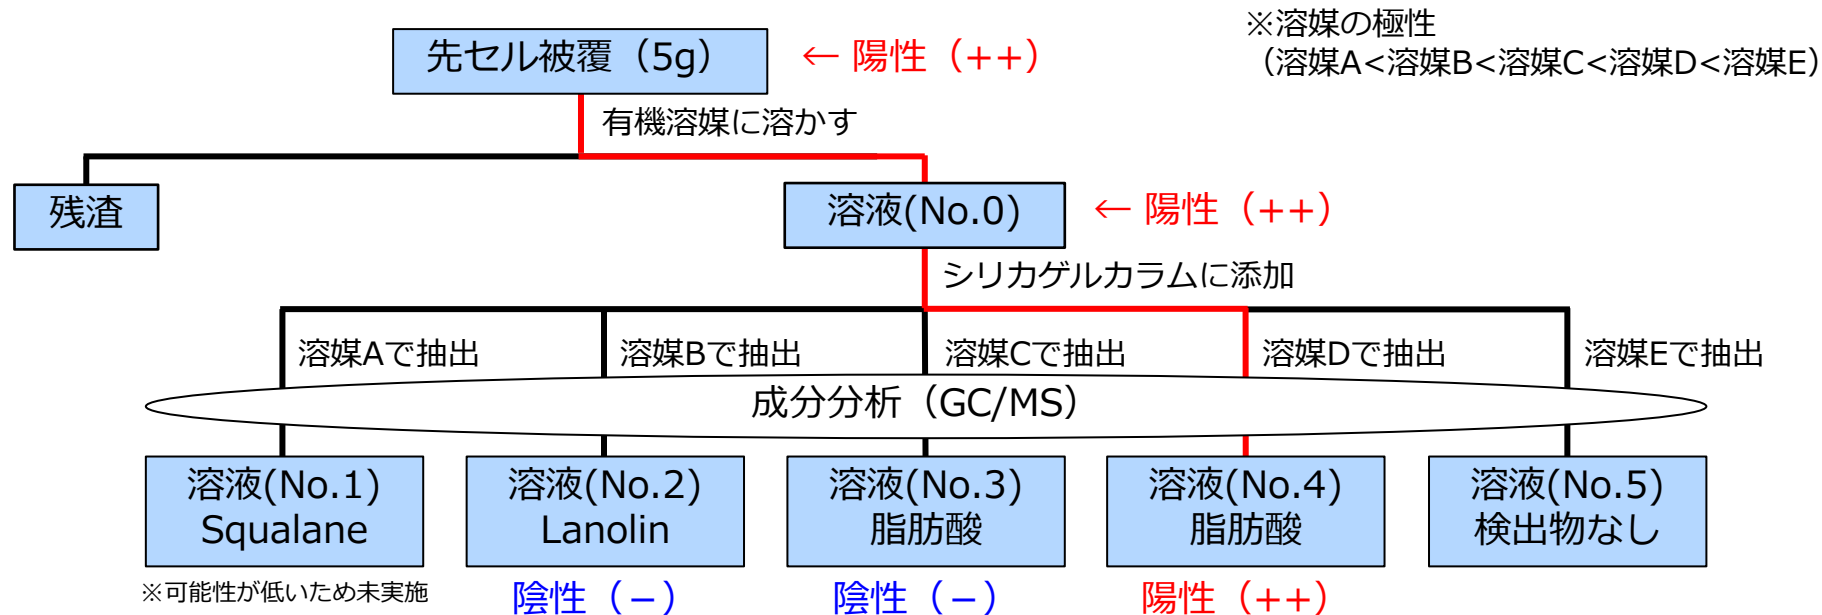
溶液No.4 に被害者がアレルギー性接触皮膚炎を発症した物質を含有  
No.3も同様の物質を含むが、アレルギー反応は見られなかった

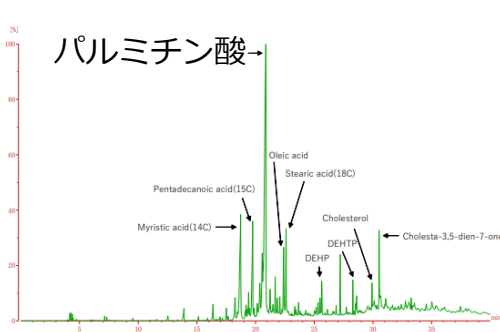
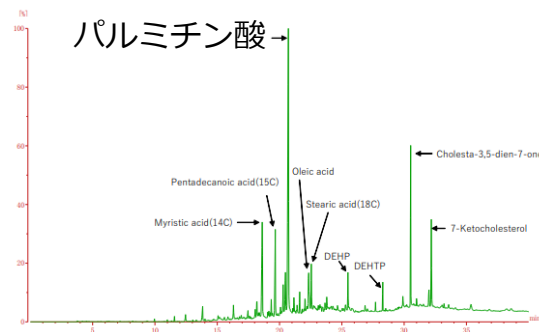
複数の脂肪酸を検出

先セル被膜の陽性分画 (=No.4溶液) に脂肪酸群とニッケルが検出されたことから、脂肪酸ニッケル化合物が原因で皮膚障害を発症した可能性が考えられる

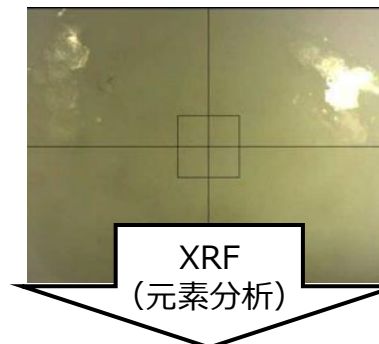
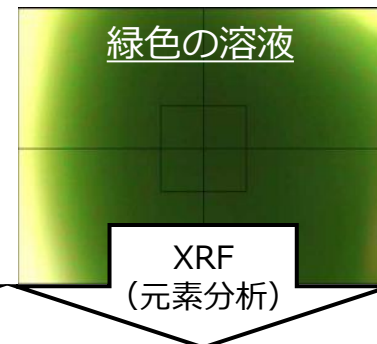
Niなし

Ni検出

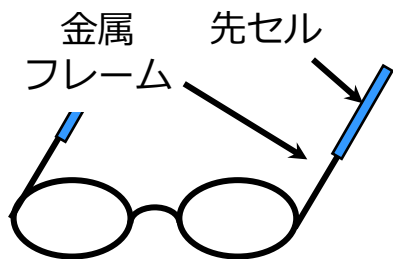
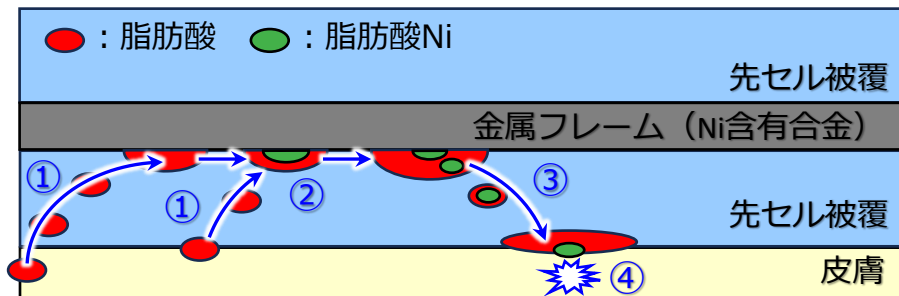
- ① 日焼け止め・化粧品等から脂肪酸が供給・内部拡散
- ② 金属フレームに接触して脂肪酸Niの生成
- ③ 被覆内部で脂肪酸Niの拡散と被覆表面へ到達
- ④ 脂肪酸Niと皮膚接触（皮膚障害発生）

腐食および緑色の油状物の付着を確認

先セル被覆内部の金属フレームからNiが溶出したと推定
