News Release

ホコリも積もれば事故となる

～ 年末は配線器具の掃除・チェックもお忘れなく ～

— 中国 5 県版 —

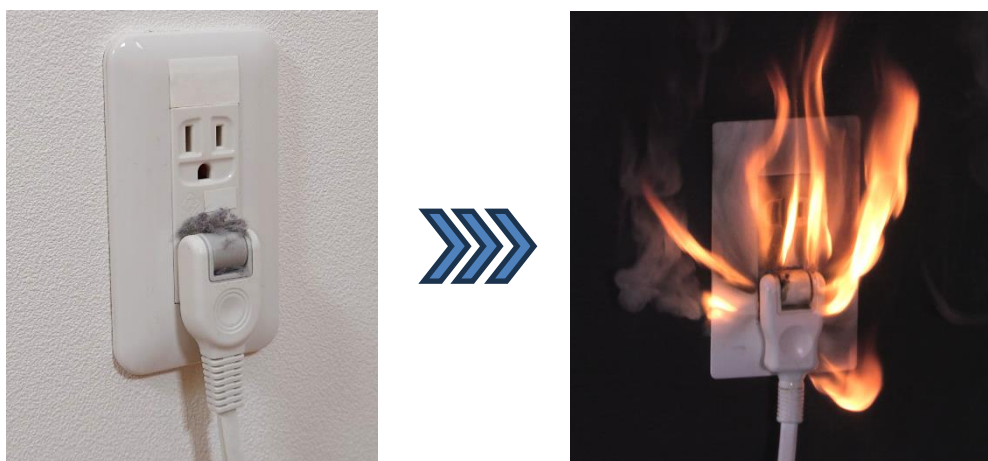
ほこり等の付着によりトラッキング現象^{※3}が生じてコンセントが発火

(※3) 付着したほこりや水分によりトラック（電気の通り道）が生成され、異常発熱する現象。
