News Release

ガス・石油暖房機器による事故の防止（注意喚起）

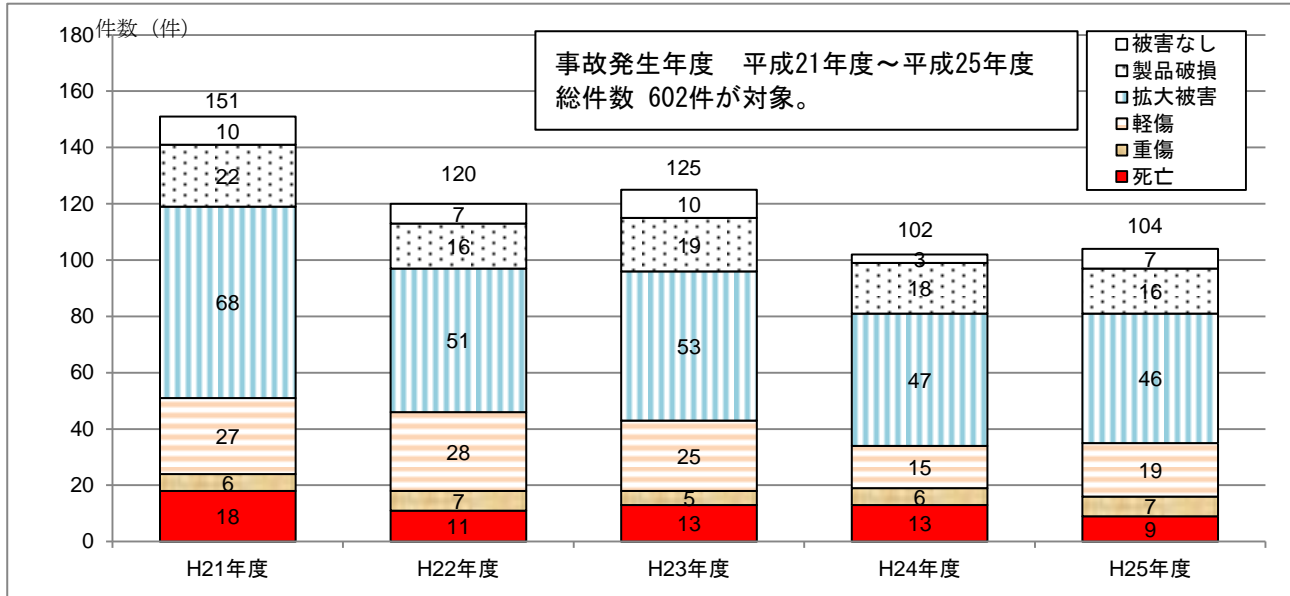
図1 年度別事故発生件数

ガス・石油暖房機器による事故は減少傾向にあります。毎年100件を超える事故が発生しており、死亡・重傷といった重篤な事故も毎年20件前後発生しています。

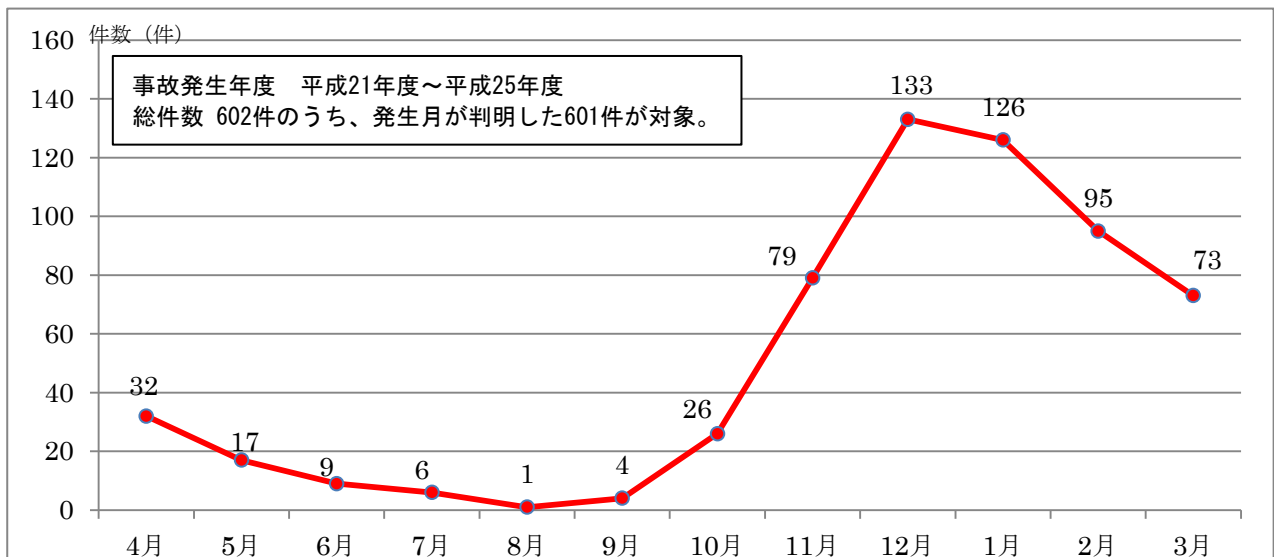
図2 月別事故発生件数

ガス・石油暖房機器による事故は、12月から1月にかけて最も多く発生しています。

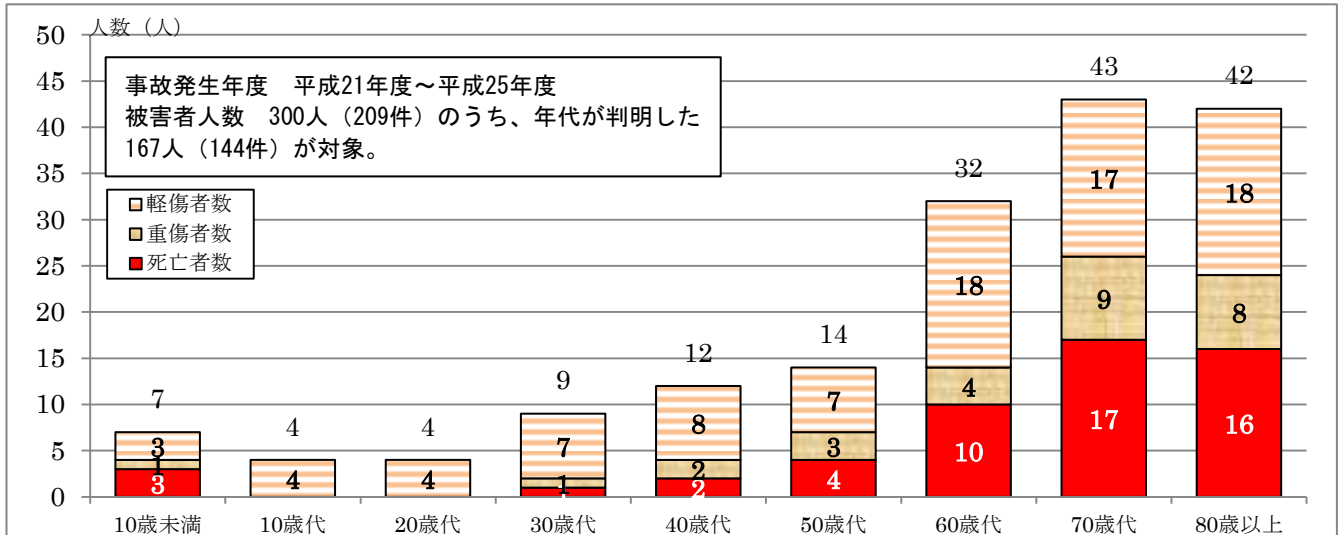
図3 年代別 被害人数

ガス・石油暖房機器の事故被害人数は、60歳代以上から急激に増加し、死亡・重傷といった重大な被害に至る人数も大幅に増えています。

また、10歳未満の子どもが被害者になった事故においては、火災による死亡事故や、温風吹き出し口や高温部分に触れたことによるやけど等が発生しています。

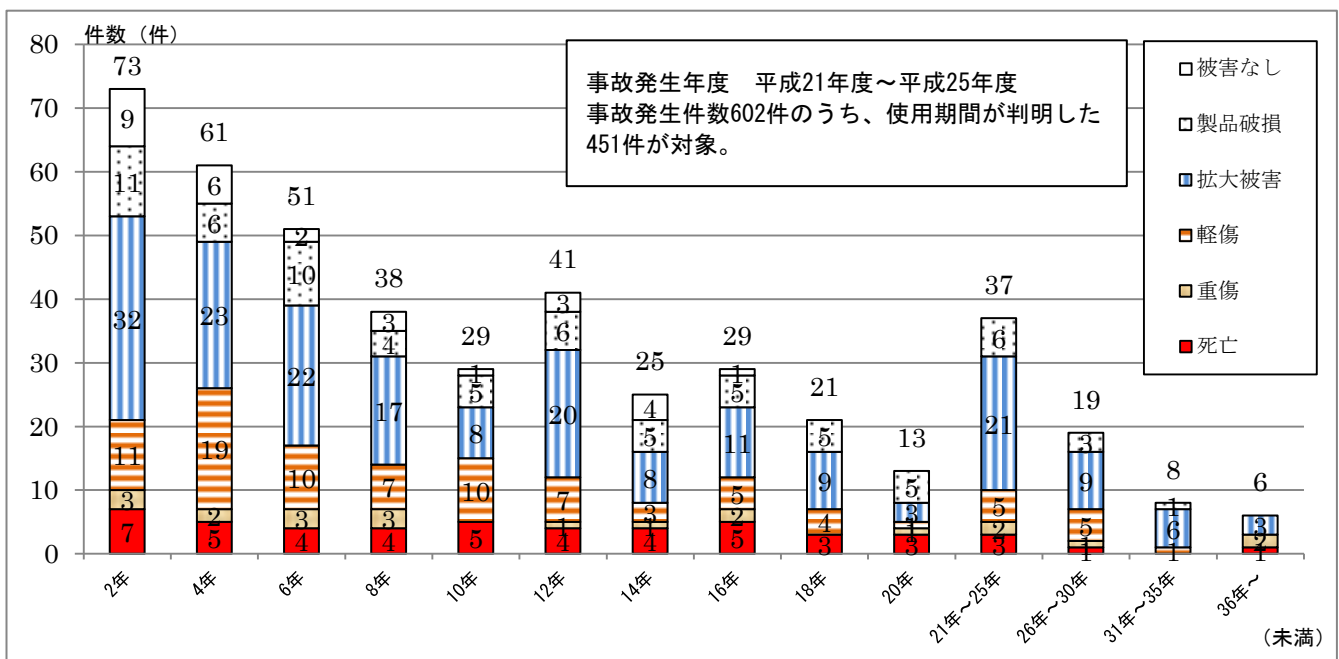
図4 使用期間別 事故発生件数

使い始めの(製品に不慣れな)事故が多く発生しています。使用期間が長くなるにつれて事故発生件数は減少しているものの、死亡・重傷といった重篤な事故は、使用期間20年頃まで毎年数件発生しています。

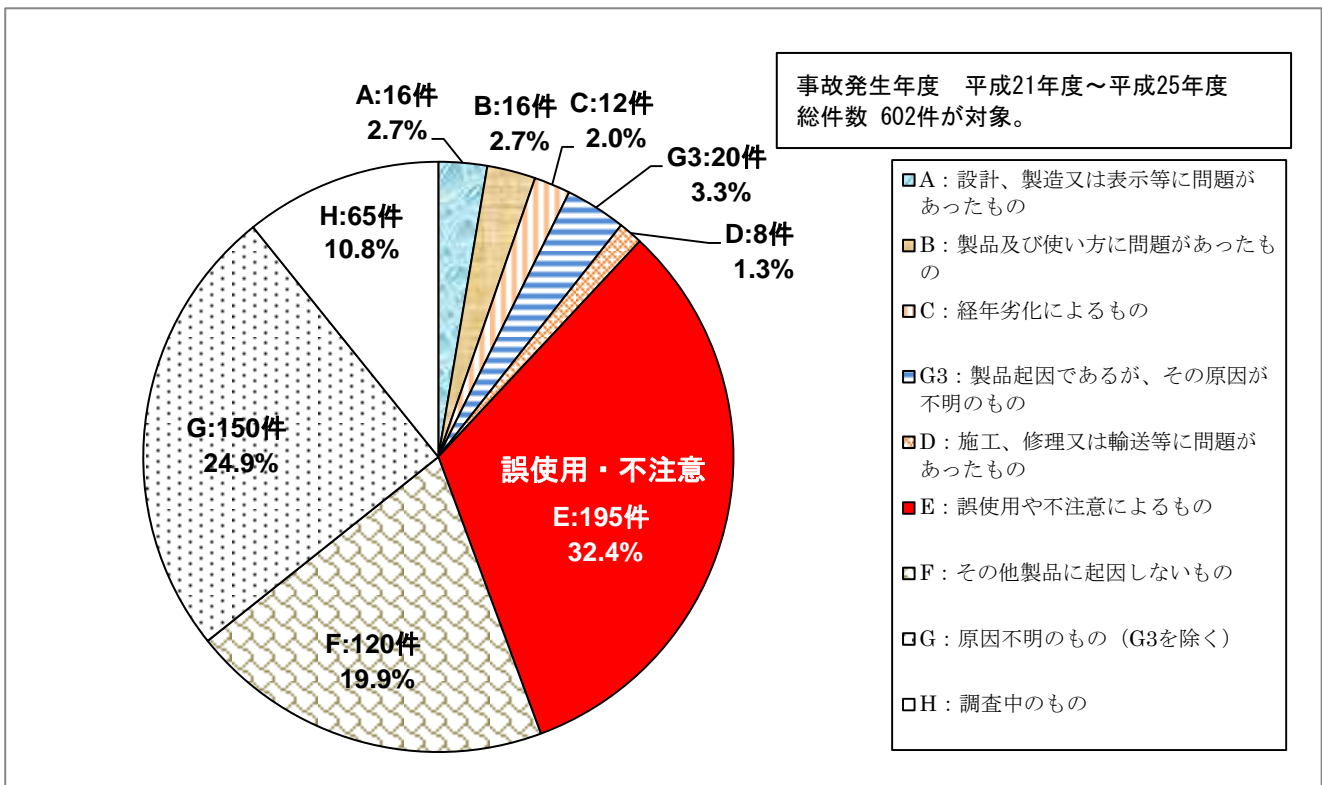
図5 事故原因区分別 事故件数

ガス・石油暖房機器による事故 602 件について、事故原因区分（別紙1参照）に基づいて分類すると、

- 製品に起因する事故（事故原因区分 A、B、C、G3） 64 件（10.7%）
- 製品に起因しない事故（事故原因区分 D、E、F） 323 件（53.6%）
- 原因不明のもの（事故原因区分 G3 を除く G） 150 件（24.9%）
- 調査中のもの（事故原因区分 H） 65 件（10.8%）

の比率になっています。その中でも「製品に起因しない事故」に分類される誤使用や不注意な使い方等の割合が最も高く、32.4%を占めています。

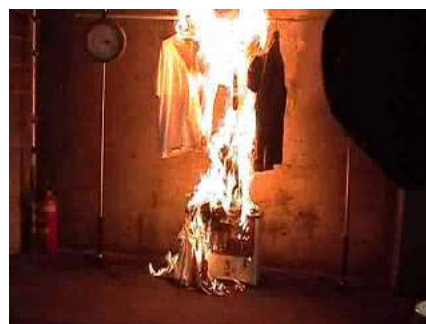
(図) 石油ストーブの上で干した洗濯物が落下して引火（再現実験）

暖房機器の上や周囲で洗濯物の乾燥を行わないでください。洗濯物が暖房機器に落ちる、加熱されて着火するなど、火災が発生するおそれがあります。

高温部に接触したり、加熱による火災や破裂・爆発が発生するおそれがあります。

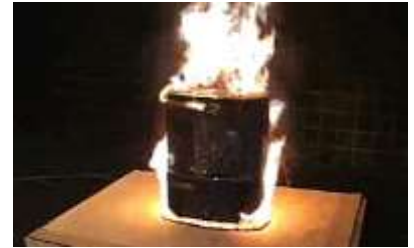
(図) 石油ストーブにガソリンを誤給油したため発火(再現実験)

ガソリンを使用すると火災の原因になりますので、絶対に使用せず、必ず灯油を使用してください。

給油時に間違ってガソリンを入れないよう、灯油やガソリンの保管には十分注意してください。

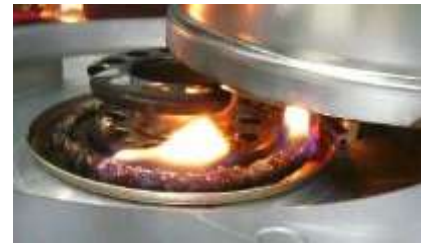
変質した灯油を使用すると、石油暖房機の芯にタールが溜まり、消火時に芯が下がらず火が消えない、異常燃焼や不完全燃焼といった現象が発生するおそれがあります。

(図) 芯が下がらず、消火不良となった芯式石油ストーブ

昨シーズンから持ち越した灯油や直射日光の当たる場所、高温になる場所で保管された灯油は使用しないでください。灯油を廃棄する場合は、近くのガソリンスタンドや灯油販売店等に相談してください。

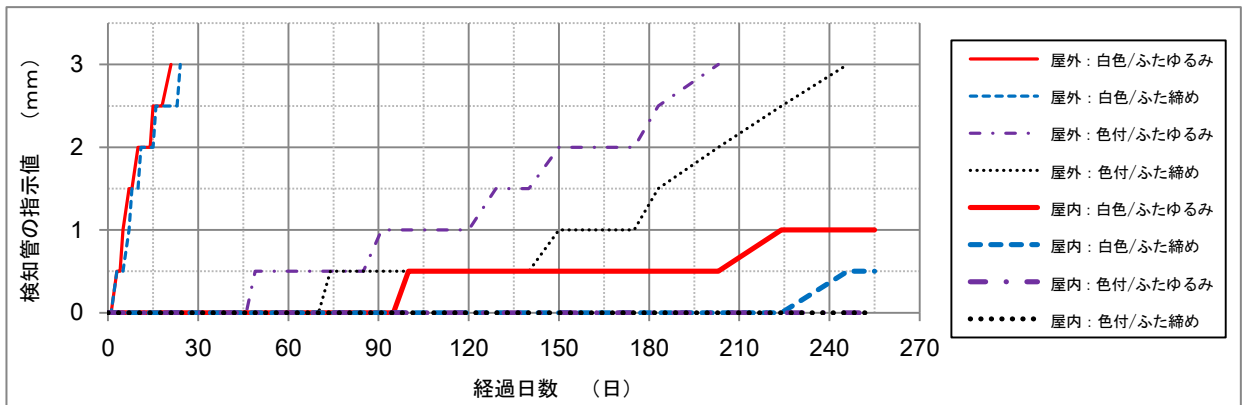
図6 ポリタンクに保管した灯油の経過日数と検知管の指示値の変化 (変質)

図6に「ポリタンクに保管した灯油の経過日数と検知管^{※9}の指示値の変化(変質)」を示します。「屋内保管：色付きポリタンク/ふた締め」の条件が変質には強く、色の濃いポリタンクにふたをしっかりと締めて屋内に保管する事が推奨されます。

(※9) 検知管：灯油の変質を判定する器具で指示値が1mm以上であれば変質していると判断する。

従来は、灯油の変質の程度は、色やにおいの変化によって判別可能とされてきましたが、外観の変化が見られない灯油であっても劣化しているおそれがありますので、注意が必要です。

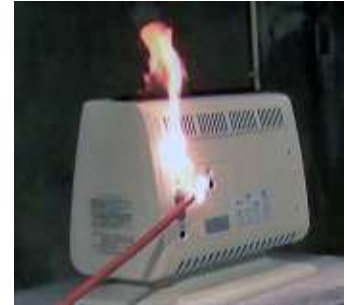
(図) 指定されたガス接続具を使用しなかったため、ガスが漏れて引火(再現実験)

ガス暖房機器を使用する際は、ガス栓とガス暖房機器が適切なガス接続具で正しく接続されていることを確認してからガス栓を開いてください（別紙3参照）。

- ガス栓の周囲に障害物がある時は、接続部やガスコードに無理な力がかからないよう L 型迅速継手等を使用してください。
- ガスコードは適切な長さのものを使用してください。長すぎると高温部に触れたり突起部に引っかかる等、ガス漏れの原因になります。
