# 低銀鉛フリーはんだの信頼性検討と 実装基板のはんだの分析手法調査

中部支所  
製品安全技術課

## はじめに

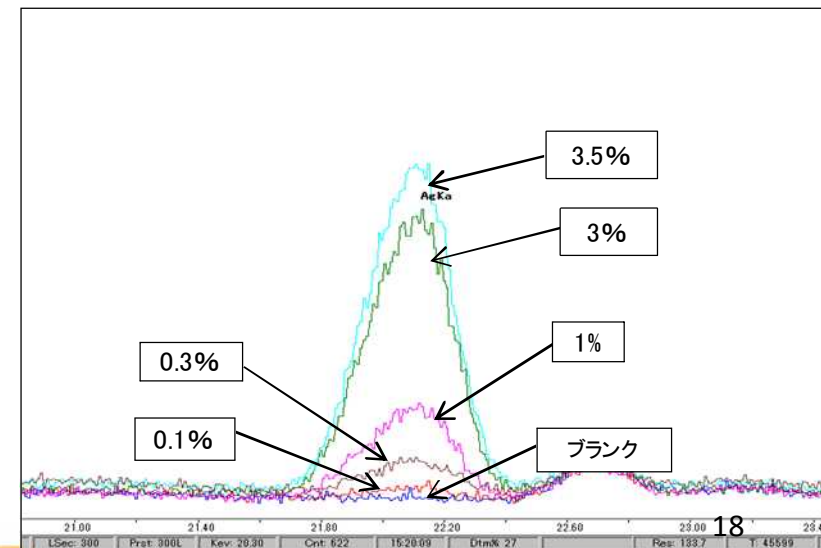
### ①Agの含有量の定量結果(低銀の識別)

◆ICPの結果との差(相対値)

- ・相対値で0 %~10.1 %であった。
- ・素材のままとはんだ付け後で差は見られず。

⇒銀の含有量の識別は可能と判断される。

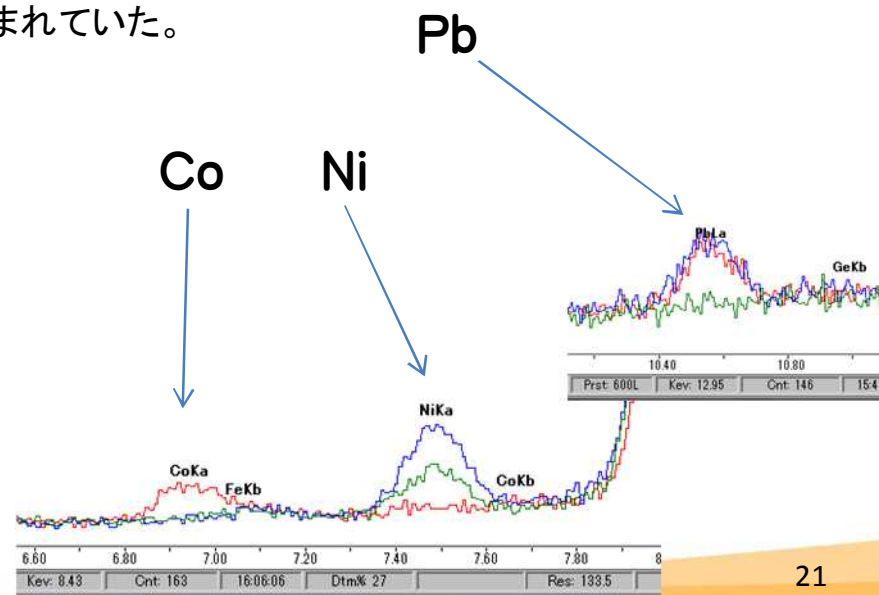
◆Pb, Ni, Coの微量成分の検出は明らかなピークが得られた。

◆試料No.8のように、PbはBiが含有しているとピークが重なり、定量値が非常に多く出る。

⇒含有の有無の判断は可能。

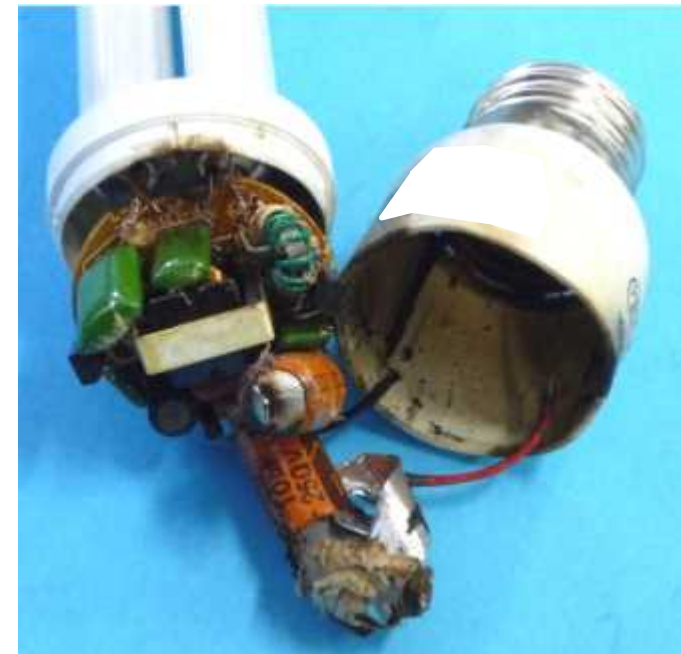
ランプを点灯したところ、ソケット部分から発火した。

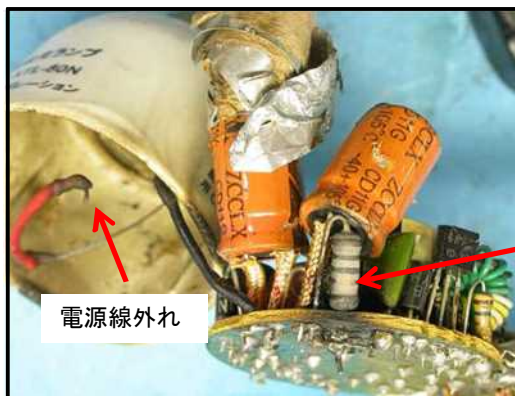
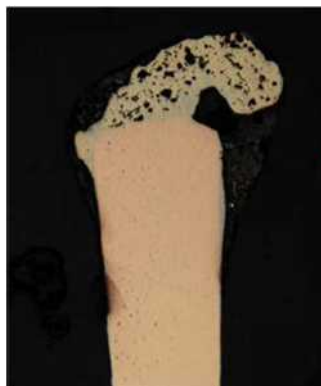
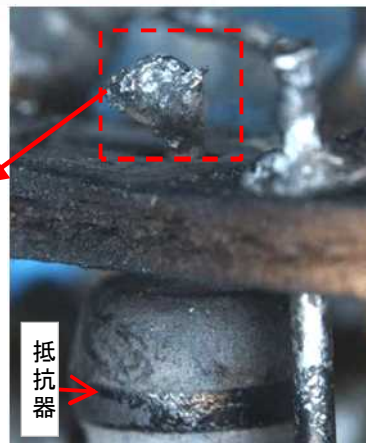
発見されたはんだ付け不良

ヒューズ抵抗

抵抗器の脚

- ・電源線が外れていた。
- ・ヒューズ抵抗のリード部に溶融があり、最も焼損が激しかった。

- ・トランジスタ、コンデンサ、ダイオードに過電流が流れて破損していた。

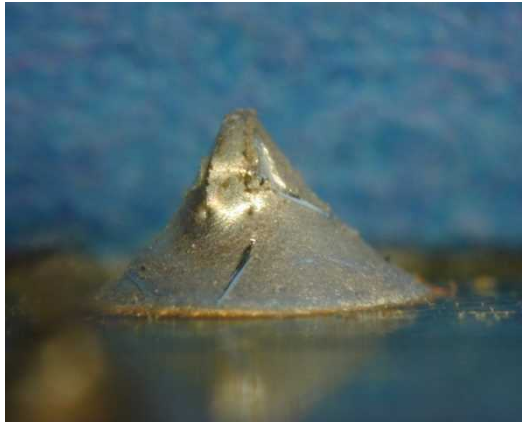
はんだ付け(良品)

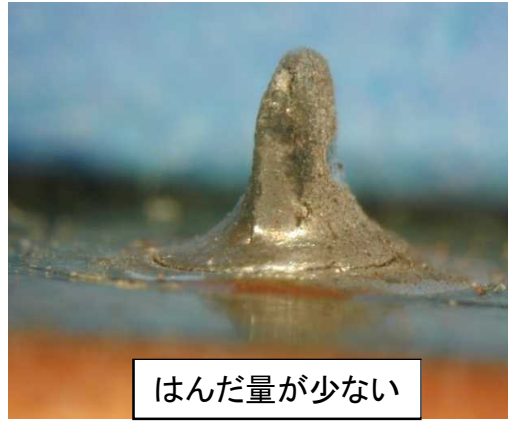
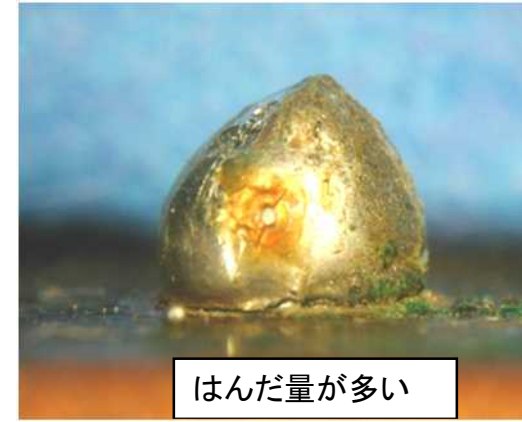
# はんだ付け不良の例(はんだ不足、はんだ過多)

はんだ付け(不良)

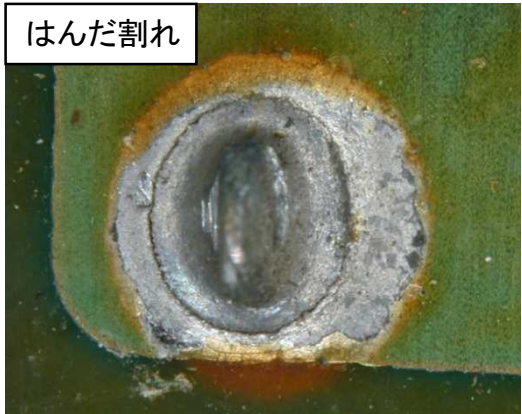
はんだ割れ

- ・作動不良
- ・基板の炭化

ヒーター回路  
のように大電  
流の場合

炭化が進行し、発火す  
る可能性がある
