ふろがまによる事故にご注意ください

浴室のお湯を沸かすふろがま^{※1}（ガス、石油、まき）は一年を通じて使用され、暮らしに無くてはならないものですが、使い方を誤ると事故が生じるおそれがあります。

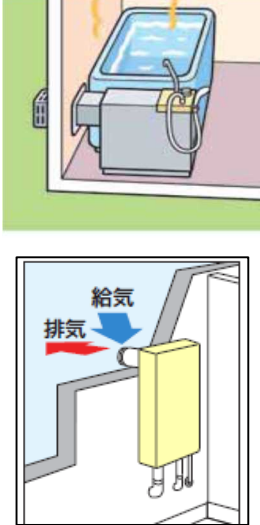
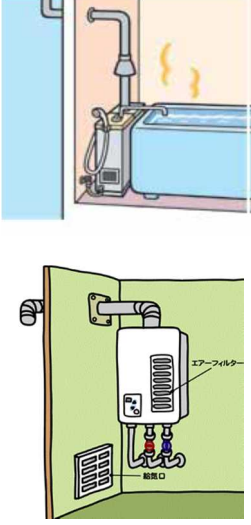
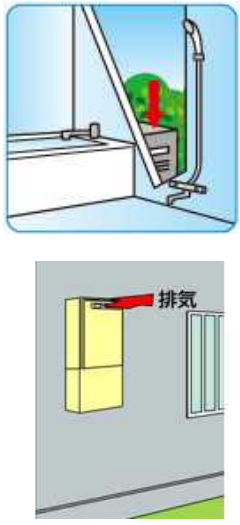
ガスふろがまの給排気方式による分類

設置場所及び 給排気方式	屋内式		屋外式
	密閉式	半密閉式	
燃焼部の位置	屋内	屋内	屋外
給気	屋外	屋内	屋外
排気	屋外	屋外	屋外
	<p>給排気筒で、屋外の空気を取り入れて燃焼させ、燃焼排ガスを屋外へ排出する方式。</p> <p>このうち、自然通気力を利用するものを自然給排気式（BF式、バランス型ふろがま）、動力を利用するものを強制給排気式（FF式）と呼ぶ。</p>	<p>燃焼用の空気を室内から取り、燃焼排ガスを排気筒を通じて屋外へ排出する方式。</p> <p>このうち、自然通気力で排気するものは自然排気式（CF式）、動力で排気するものを強制排気式（FE式）と呼ぶ。</p>	<p>機器本体を屋外に設置。</p> <p>燃焼用空気を屋外から取り込み、燃焼排ガスを排気筒を通じて屋外へ排出する方式。</p>
設置図(例)

- (※1) ガスふろがま（給湯器付ガスふろがま、ガスふろがま用バーナーを含む）、石油ふろがま（まき兼用石油ふろがま、給湯器付き石油ふろがま、石油ふろがま用バーナーを含む）及びまきふろがま
 なお、ガスふろがまは機器の設置場所及び給排気の方式によって「密閉式」「半密閉式」「屋外式」に分かれる。

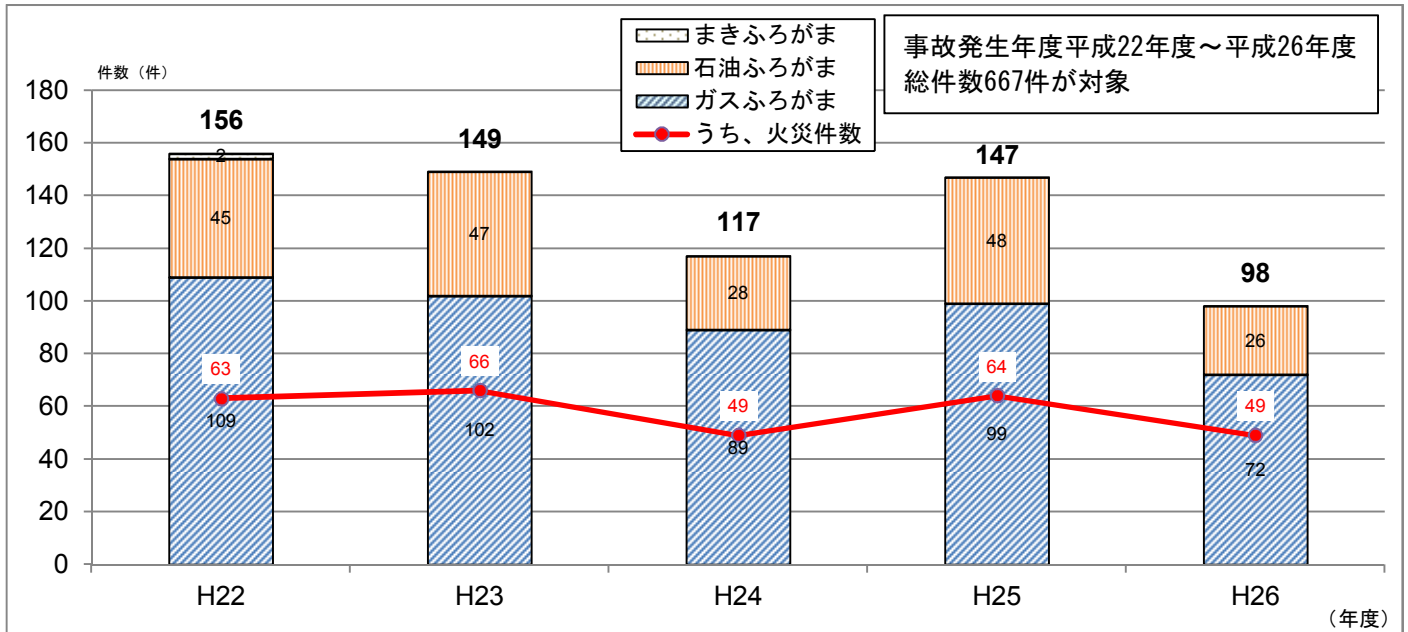
図1 年度別 事故発生件数

図1に「年度別 事故発生件数」の推移を示します。

ふろがまによる事故は平成22年度～平成26年度の5年間で667件発生しており、昨年度においても98件の事故が起こっています。

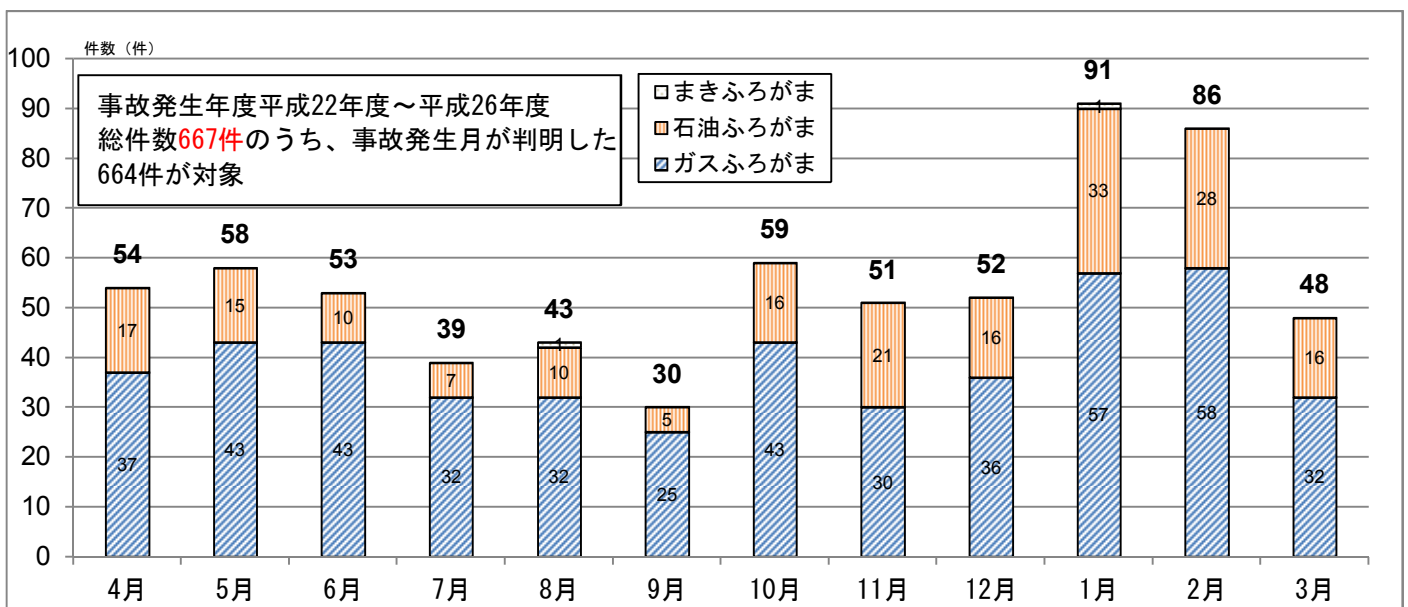
図2 月別 事故発生件数

図2に「月別 事故発生件数」を示します。

ふろがまによる事故は一年を通じて発生していますが、1月～2月にかけて多く発生しています。

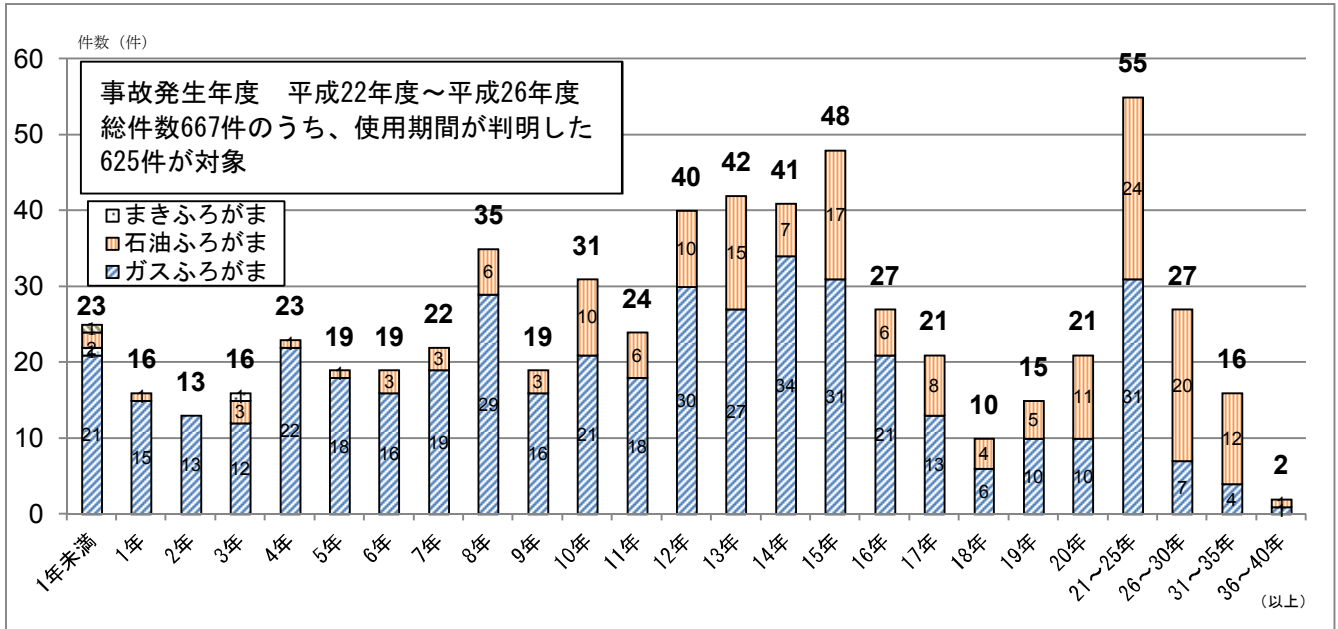
図3 使用期間別 事故発生件数

図3に「使用期間別 事故発生件数」を示します。

ふろがまによる事故は長期間使用された製品によるものが非常に多く、使用期間が10年を超えて発生したものが420件あります。

特に石油ふろがまは、使い始めて10年前後から事故件数が増加しています。

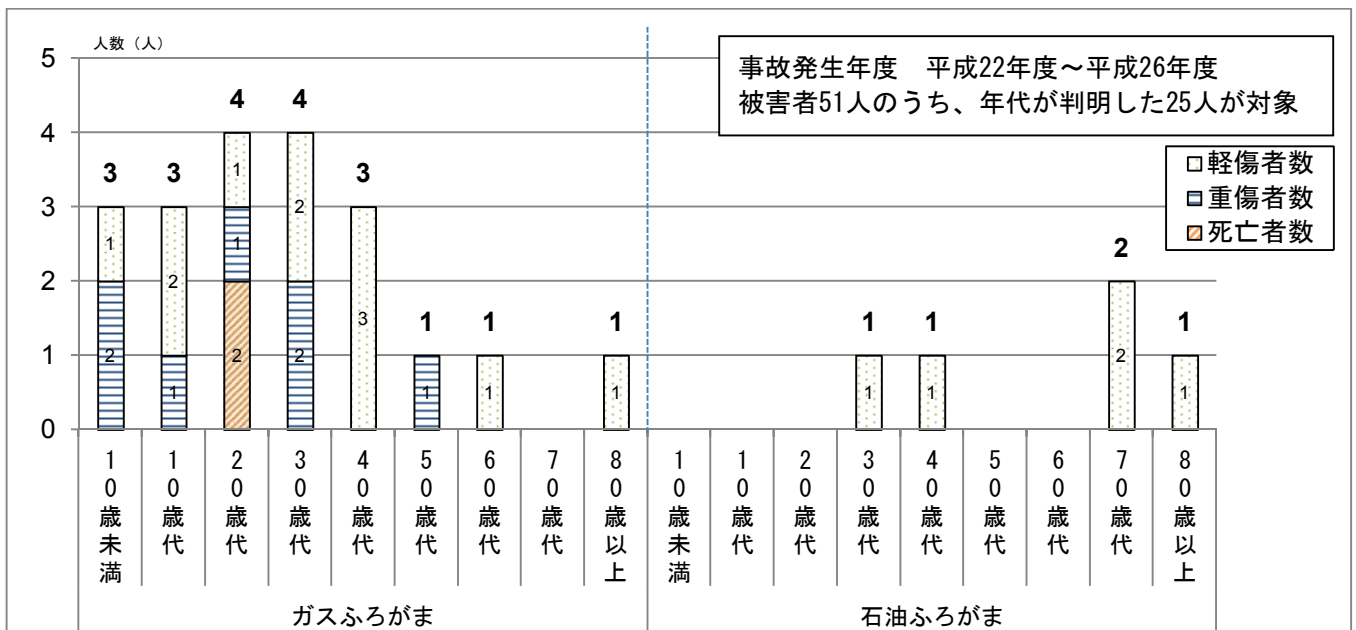
図4 年代別 被害者数

図4に「年代別 被害者数」を示します。

ガスふろがまによる事故は、特に30歳代以下において重篤な被害が多く発生しています。また、石油ふろがまによる事故はいずれも軽傷で、複数の年代において発生しています。

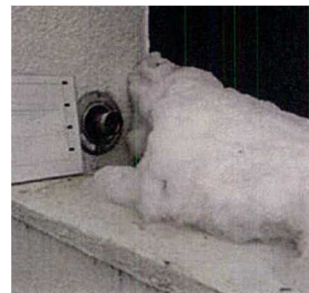
給排気部が積雪や養生シート等によって塞がれた状態でガスふろがまを使用すると、十分な給排気が行われず、不完全燃焼や異常着火が生じるおそれがあります。

(写真) ガスふろがまの給排気部に雪が積もっている様子

大量の降雪があった後は、屋外の給排気部が雪で塞がれていないか必ず確認し、塞がれている場合には取り除いてください。

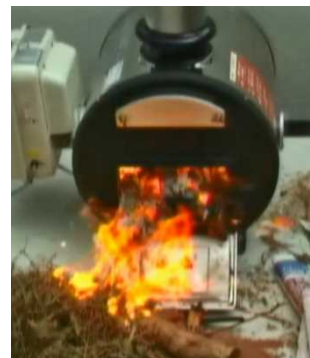
焼却口に入りきらない量のまき等の燃料をつめこむと、焼却口から炎がこぼれて周囲の可燃物に着火するおそれがあります。

(写真) 焼却口から炎がこぼれて周囲の可燃物に着火する様子

まきや新聞紙等の燃料を使用する際は、焼却口に適した寸法のものを使用し、ふたをきちんと閉めてください。
