急増！非純正リチウムイオンバッテリーの事故 ～実態を知り、事故を防ぎましょう～

リチウムイオンバッテリー（以下「LIB」という。）は、スマートフォンやノートパソコンなどの電子機器だけでなく電動工具や電動アシスト自転車など幅広く製品に使われています。また、使用の広がりとともに、製品事故は毎年増加しています。こうしたLIBの事故の実態を解説し、事故を防ぐためのポイントを挙げて注意喚起します。

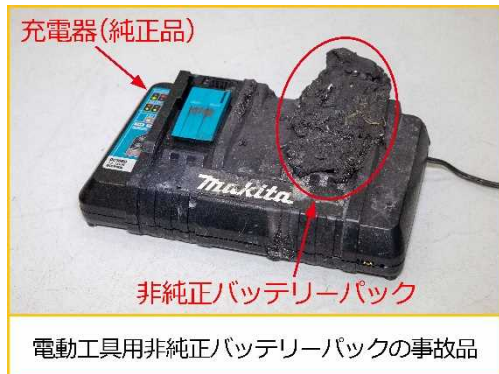
- ・インターネットで購入した電動工具用の非純正バッテリーパックを充電していたところ、異常発熱して発火し、床を焼損して足にやけどを負った。

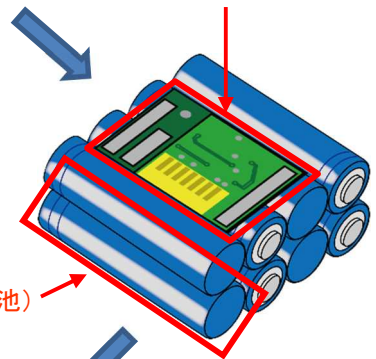
バッテリーパック（組電池）

バッテリーパックは複数のセルを組み合わせ合わせて構成されています（セル一つの場合もあります）。
内部にセルの挙動を制御するための保護回路基板があります。

保護回路基板（安全装置）

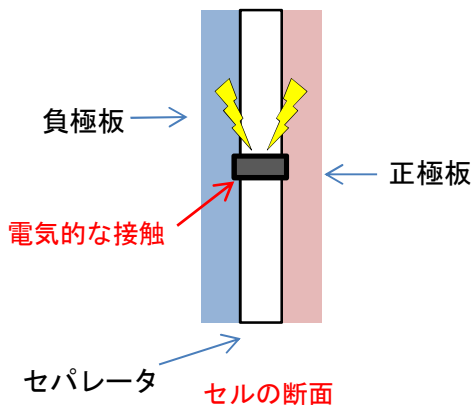
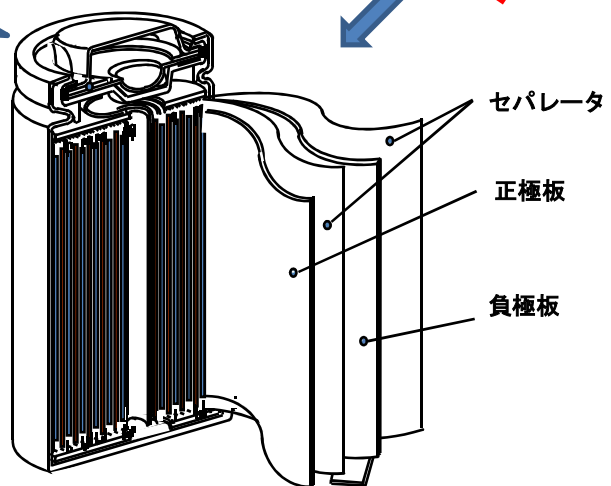
内部ショートのイメージ

セル内部は、正極板と負極板、これらを絶縁するセパレータと呼ばれる膜を渦巻き状に巻いた構造となっています。
電池内部で正極と負極が何らかの理由で電氣的に接触することを内部ショートと呼びます。

セル（例：円筒型の場合）

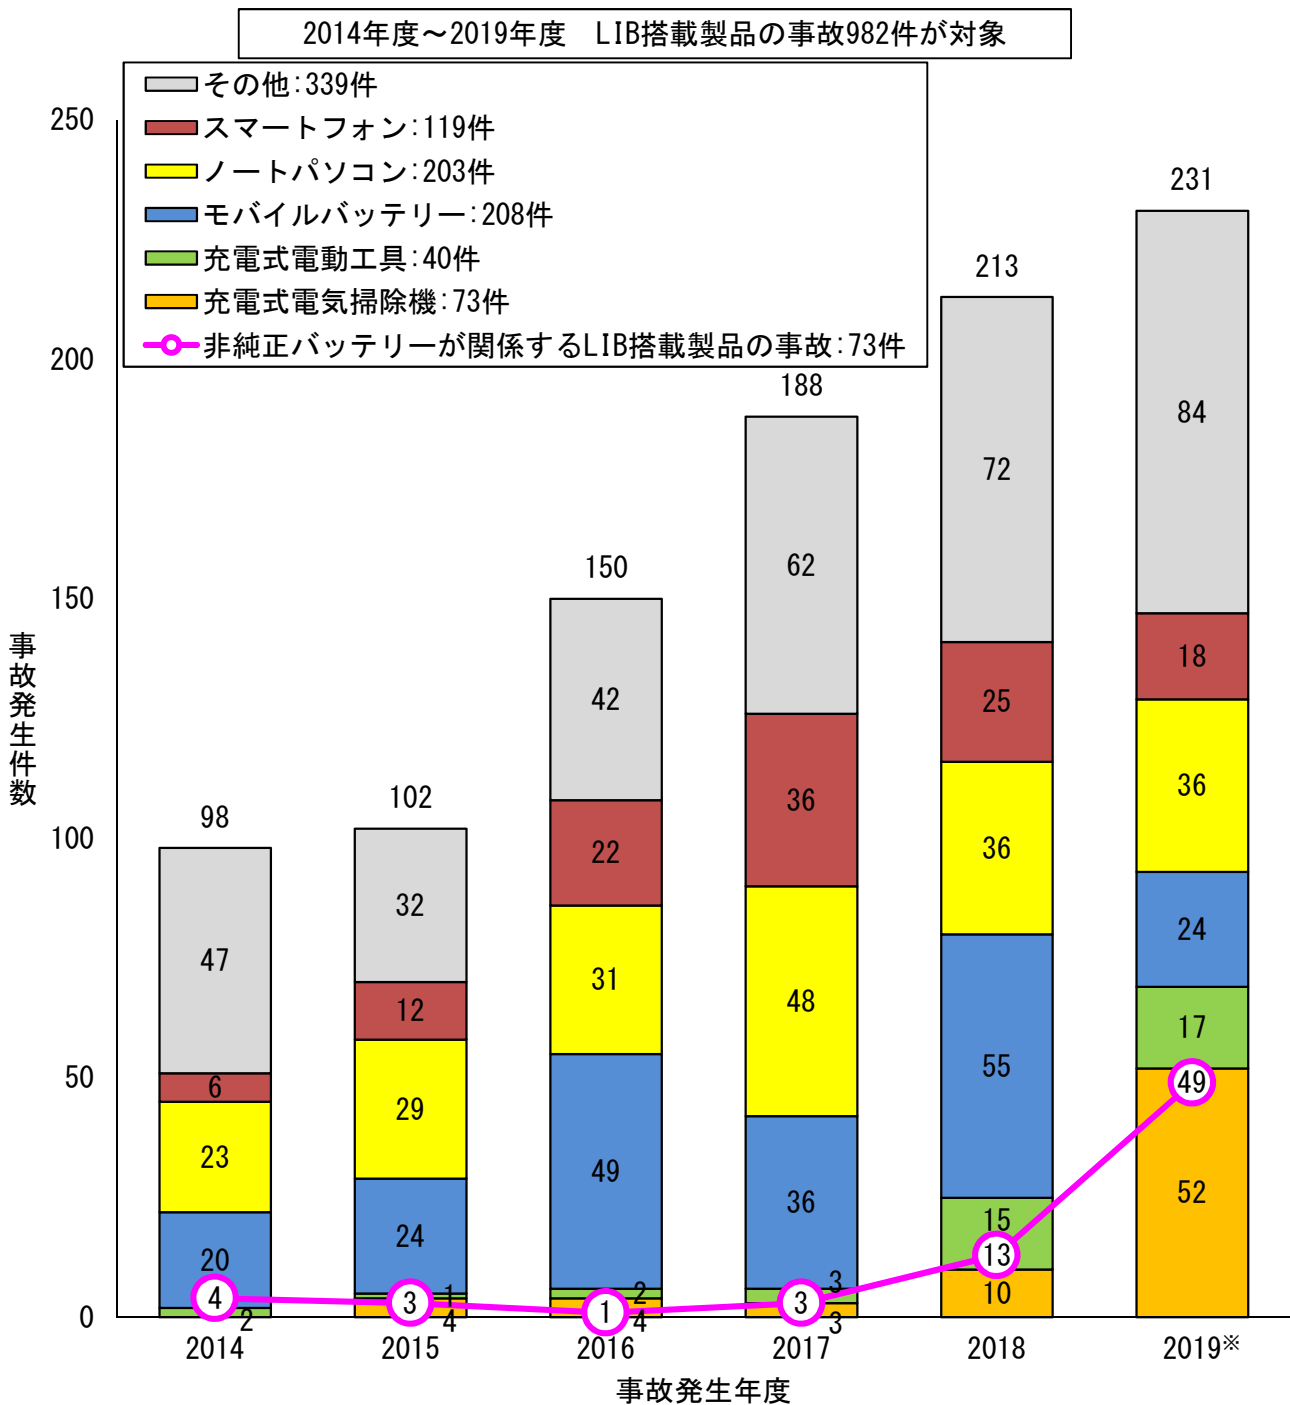
図 1 製品別 年度ごとの事故発生状況

2014 年度から 2019 年度までの LIB 搭載製品の事故 982 件について、図 1 に「製品別年度ごとの事故発生状況」を示します。毎年増加しており、ノートパソコン、モバイルバッテリー、スマートフォンの事故が 54%（530 件）を占めています。

2019 年度はすでに 2018 年度より多くの事故が発生し、特に充電式の電気掃除機と電動工具に使用された LIB の事故が増加しています。これらの製品用の非純正バッテリーが発火する事故が多発したことがその一因です。

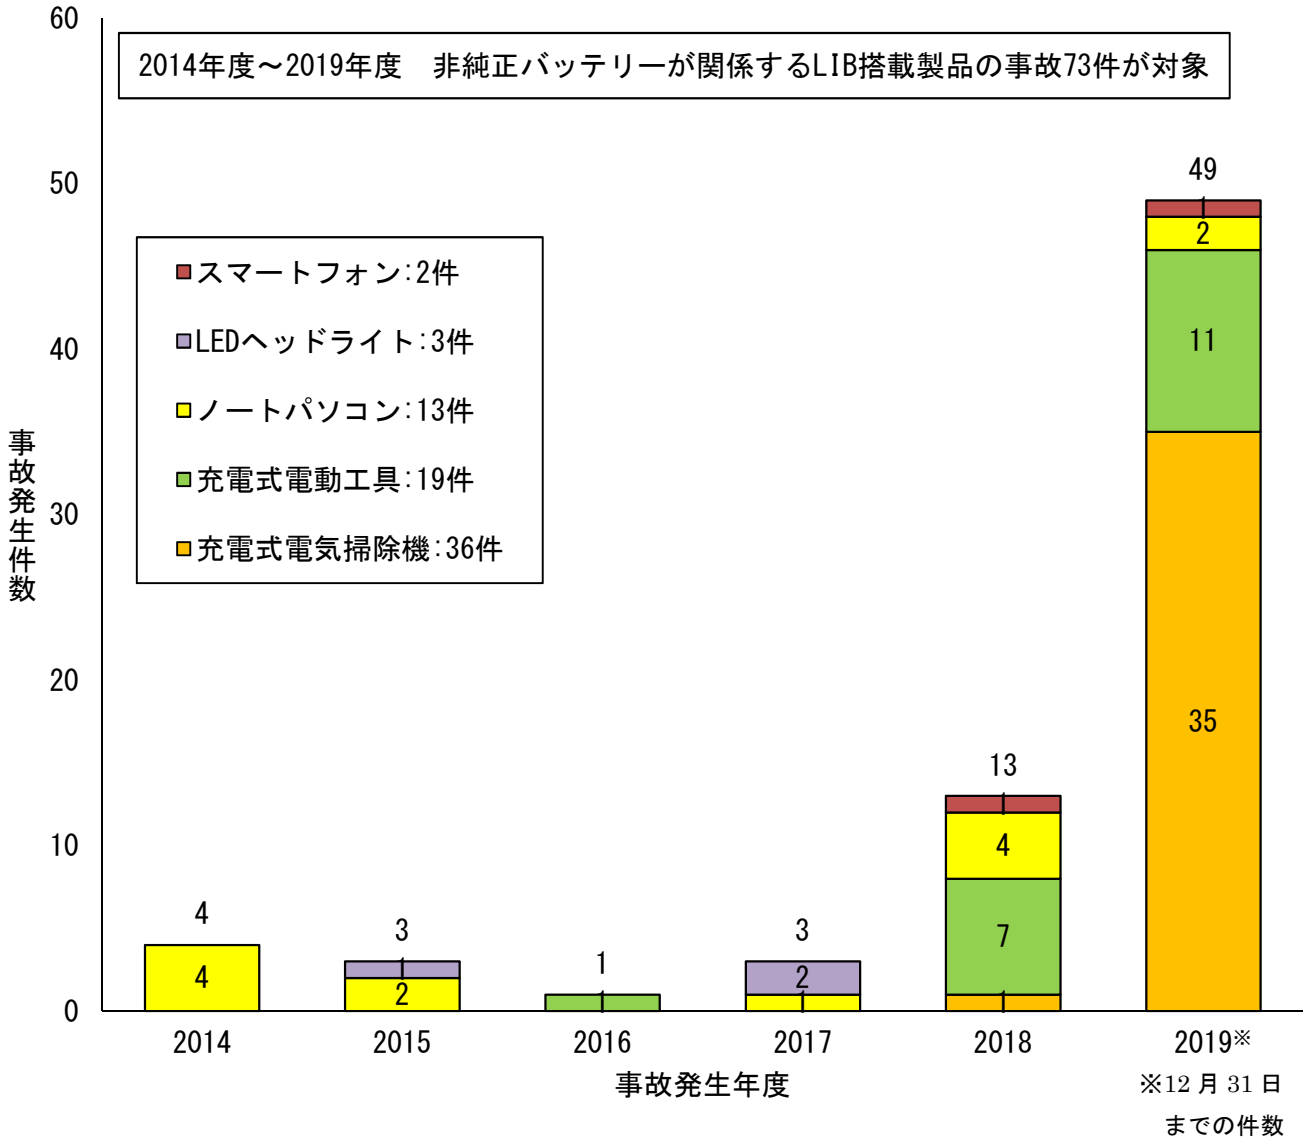
図 2 製品別 年度ごとの事故発生状況

2014 年度から 2019 年度までの非純正バッテリーが関係する LIB 搭載製品の事故 73 件について、図 2 に「製品別 年度ごとの事故発生状況」を示します。充電式電動工具及び充電式電気掃除機は、2018 年度から 2019 年度にかけて事故が急増しています。

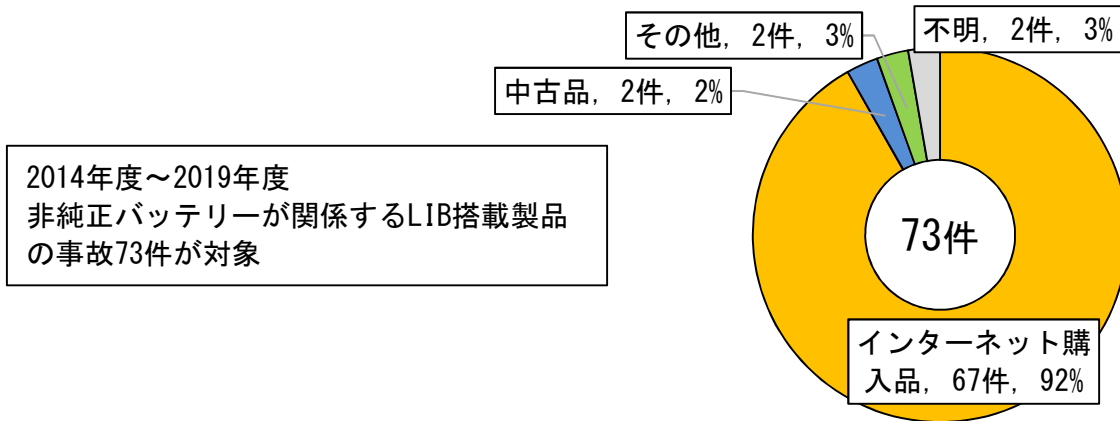
図 3 入手方法

2014 年度から 2019 年度までの非純正バッテリーが関係する LIB 搭載製品の事故 73 件について、図 3 に「入手方法」を示します。

インターネットでの購入が 92%（67 件）を占めています。

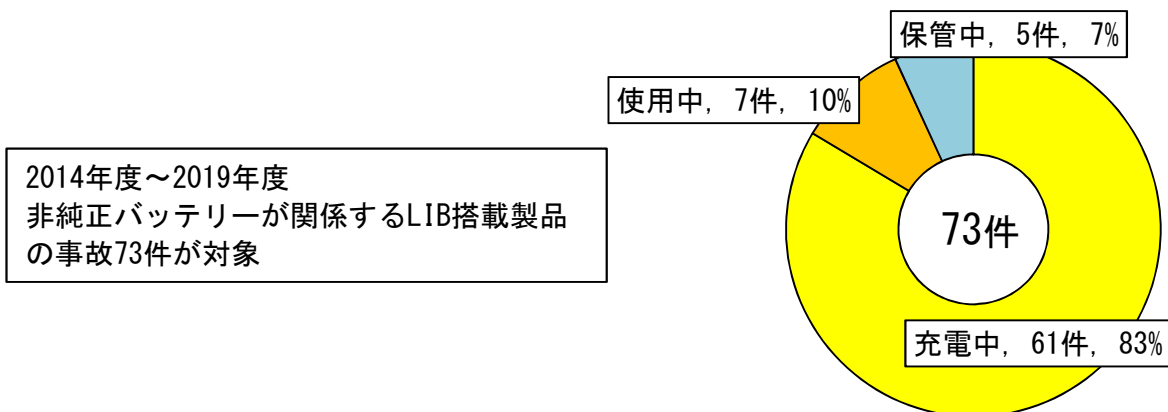
図 4 事故発生時の使用状況

2014 年度から 2019 年度までの非純正バッテリーが関係する LIB 搭載製品の事故 73 件について、図 4 に「事故発生時の使用状況」を示します。

充電中の事故が最も多く 83%（61 件）を占めています。

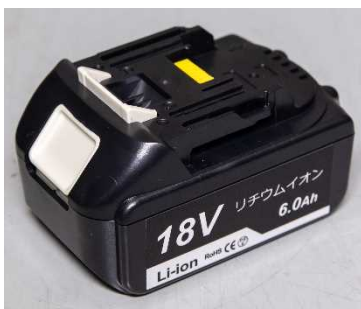
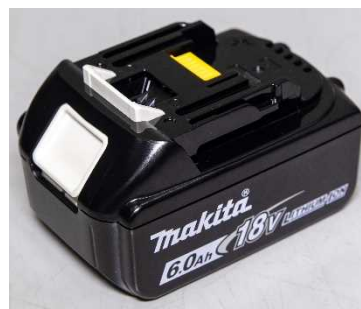
電動工具用バッテリーパックの例（左：非純正バッテリー、右：純正バッテリー）

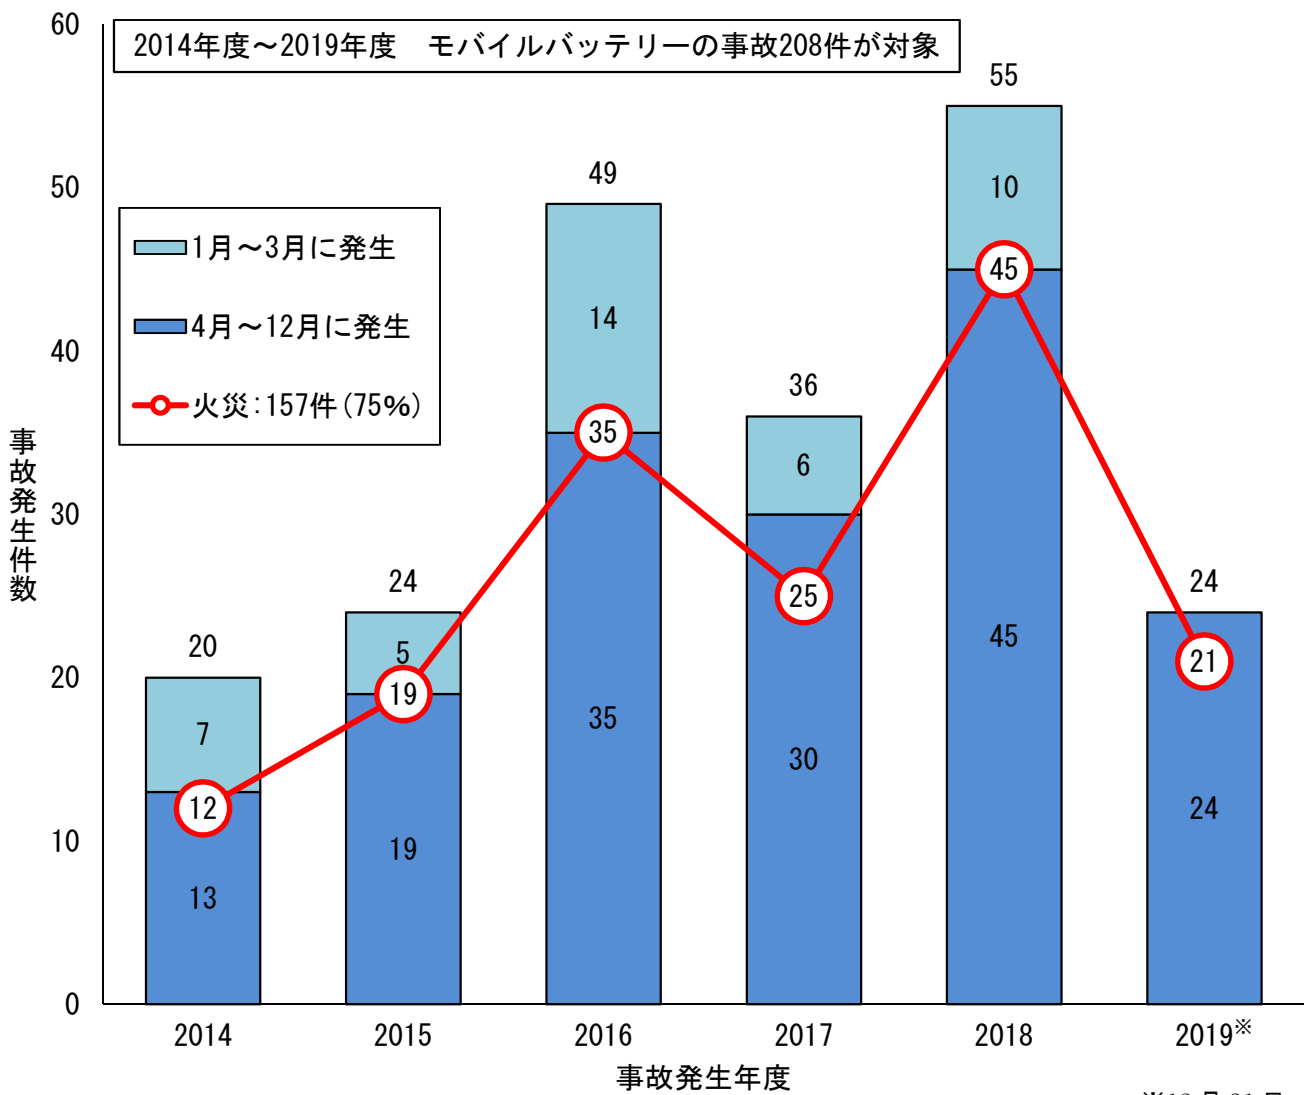
図5 年度ごとのモバイルバッテリーの火災発生状況

2014年度から2019年度までのモバイルバッテリーの事故208件について、図5に「年度ごとのモバイルバッテリーの火災発生状況」を示します。そのうち、火災事故は157件（75%）発生しています。規制対象後も事故は発生していますが、2018年度と2019年度の同月比（4月～12月）は45件が24件へと大きく減少しています。PSEマークの表示がなされていないものは技術基準への適合を確認していないものであり、そのような製品の購入は控え、PSEマーク付きの製品の購入をご検討ください。

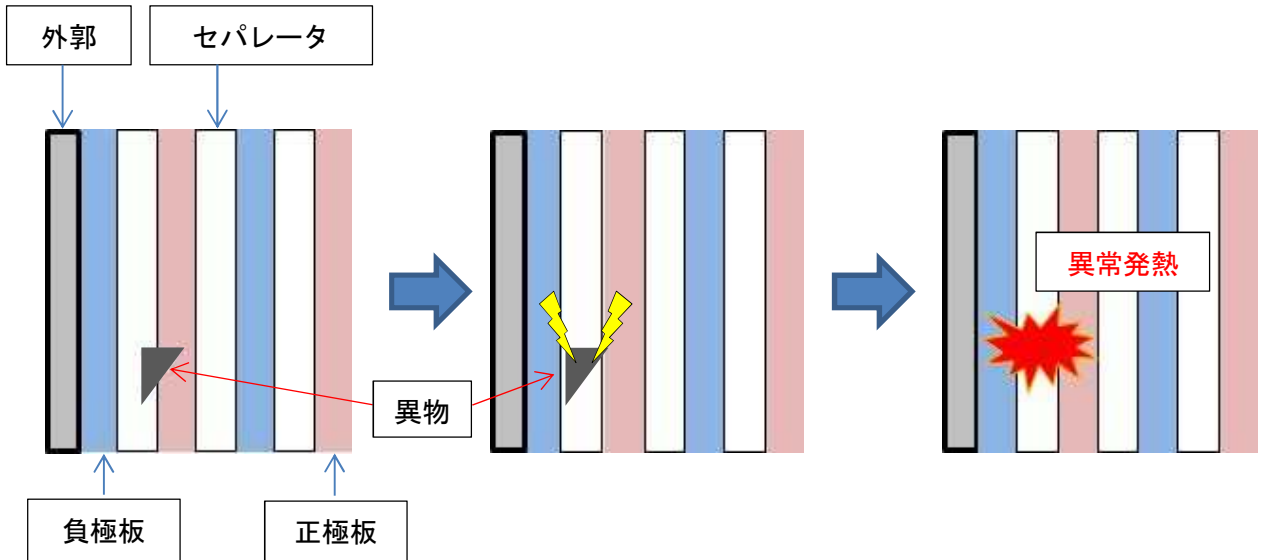
【セルの不具合① 製造不良(異物混入)による事故事象の例】

異物の混入等によりセパレータが損傷し、正極板と負極板の間で内部ショートによって異常発熱が生じます。

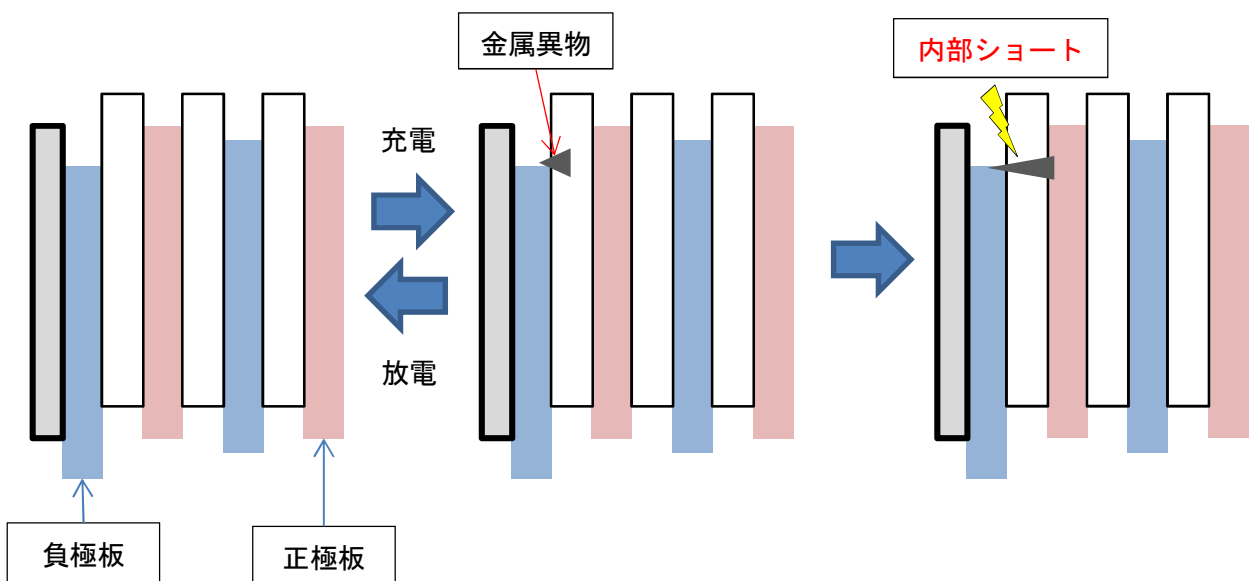
【セルの不具合② 製造不良(巻きずれ)による事故事象の例】

正極の端部が負極よりもはみ出した位置関係にあると、充放電を繰り返すことにより、セパレータ内部に金属異物(金属リチウム)ができ、セパレータを損傷し、負極と正極が内部ショートするおそれがあります。

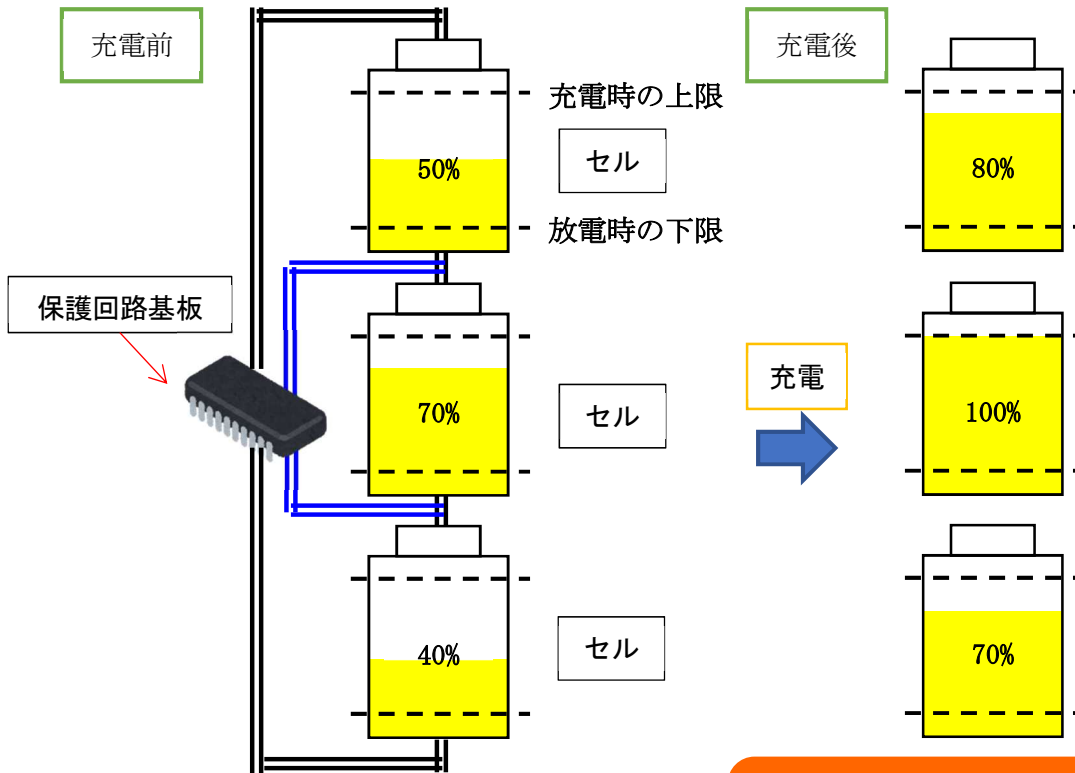
●各セルの充放電状況を検知する機能がある場合

LIBは過充電状態又は過放電状態になると、発火等の事故に至るおそれがあるため、充放電時は保護回路で各セルの電圧を検知し必要に応じて充放電を止めるなどが必要です。しかし、検知する機能がなく各電池の充電状態が把握できないと、過充電になり事故が起き可能性があります。

バッテリーパックの充放電制御のイメージ

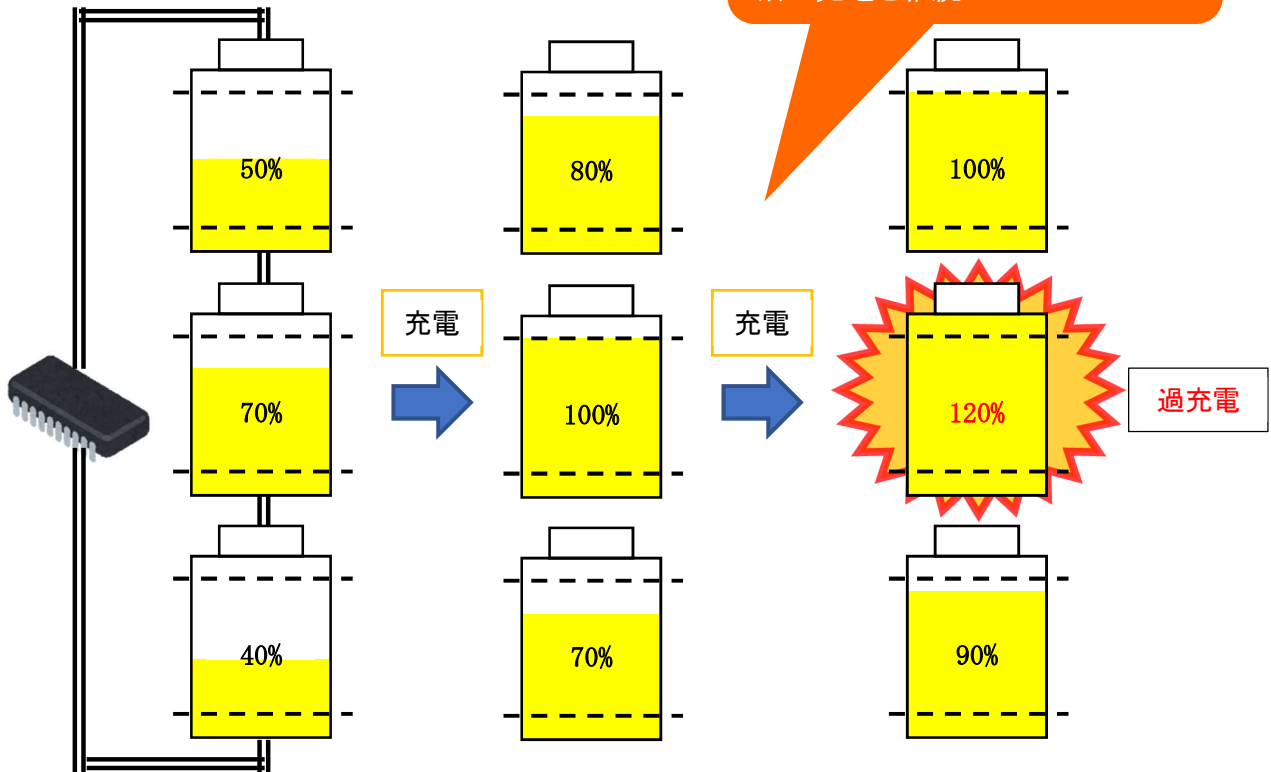
●各セルの充放電状況を検知する機能がない場合

各セルの充放電状況を検知する機能がないと、まだ充電可能と判断し充電を継続

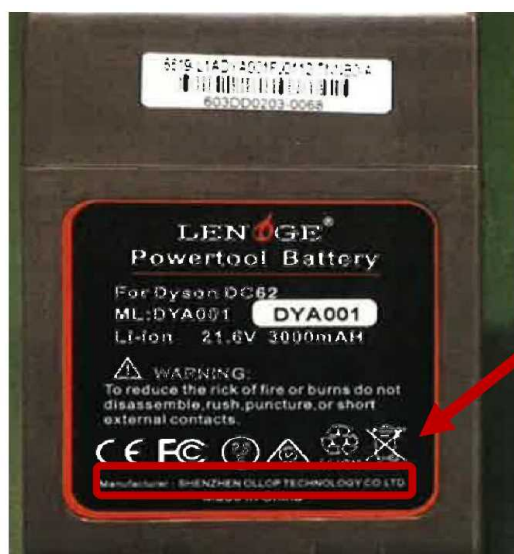
火災事故の発生が確認された純正品でないバッテリーパックの例

火災事故の調査で確認された純正品でないバッテリーパックには、複数のブランド名が確認されましたが、いずれもバッテリーパックの内部構造が同一であることから、同じ製品が複数のブランド名で販売されているとみられています。また、これらの他社製バッテリーパックには、製造事業者として、SHENZHEN OLLOP TECHNOLOGY CO. LTD の表示が確認されています。

SHENZHEN OLLOP TECHNOLOGY CO. LTD の表示
