夏に急増するのは熱中症だけではありません！ ～エアコン・扇風機の火災事故に注意～

夏の時期に活躍するエアコン^{※1}や扇風機^{※2}ですが、使用頻度の増加に伴い事故が多く発生しています。独立行政法人製品評価技術基盤機構（NITE（ナイト））は、夏に向けてエアコン及び扇風機の使用について気を付けるポイントをお知らせします。

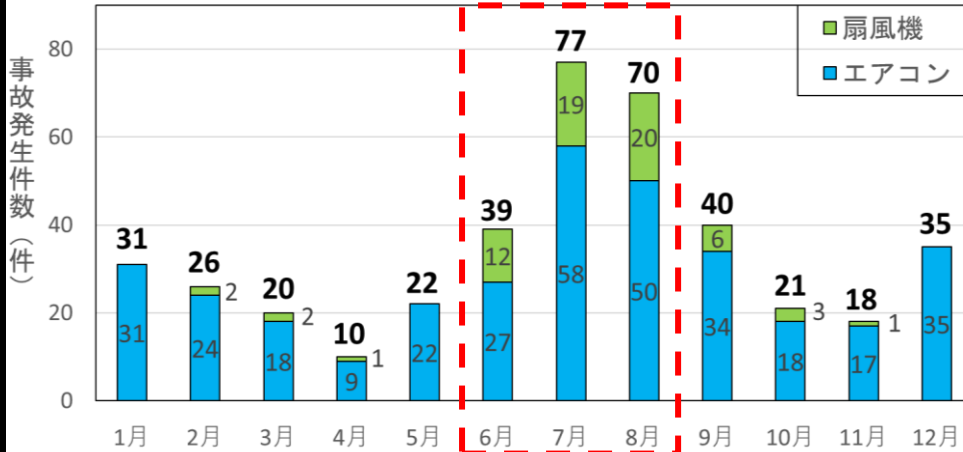
図1 2018年度から2022年度に発生したエアコン・扇風機の月別事故発生件数

NITEに通知された製品事故情報^{※3}において、エアコン及び扇風機の事故は2018年度から2022年度の5年間に合計409件（エアコン：343件、扇風機：66件）あり、その約半数に当たる186件が6月から8月の夏期にかけて発生しています。さらに、事故のほとんどが火災事故となっており、注意が必要です。

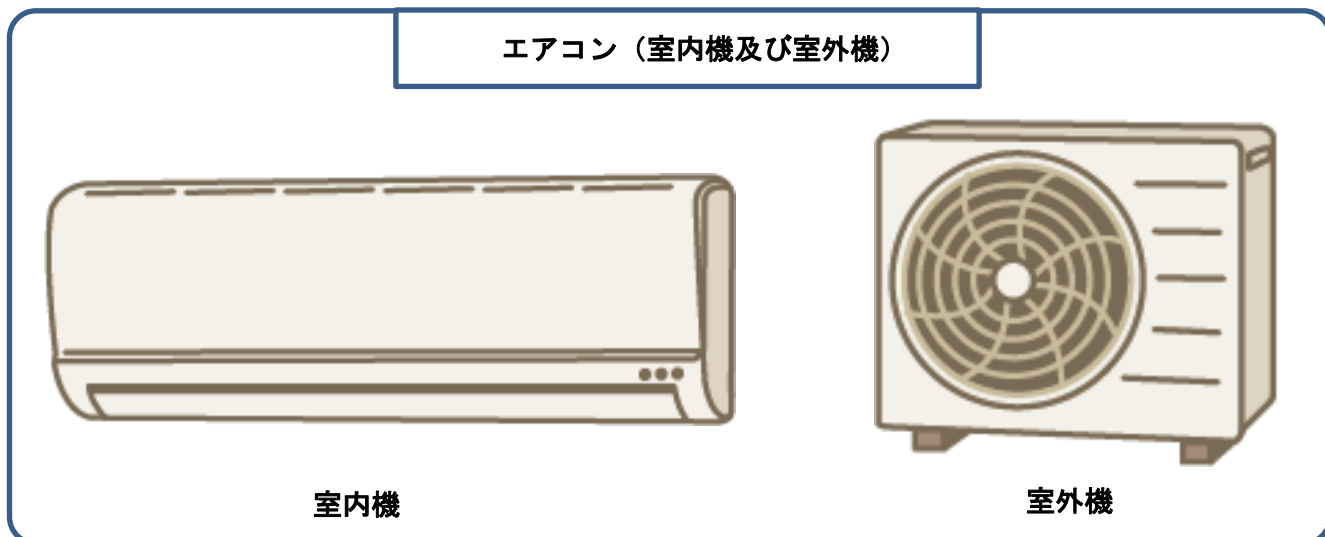
エアコン室内機の構造（概要図）

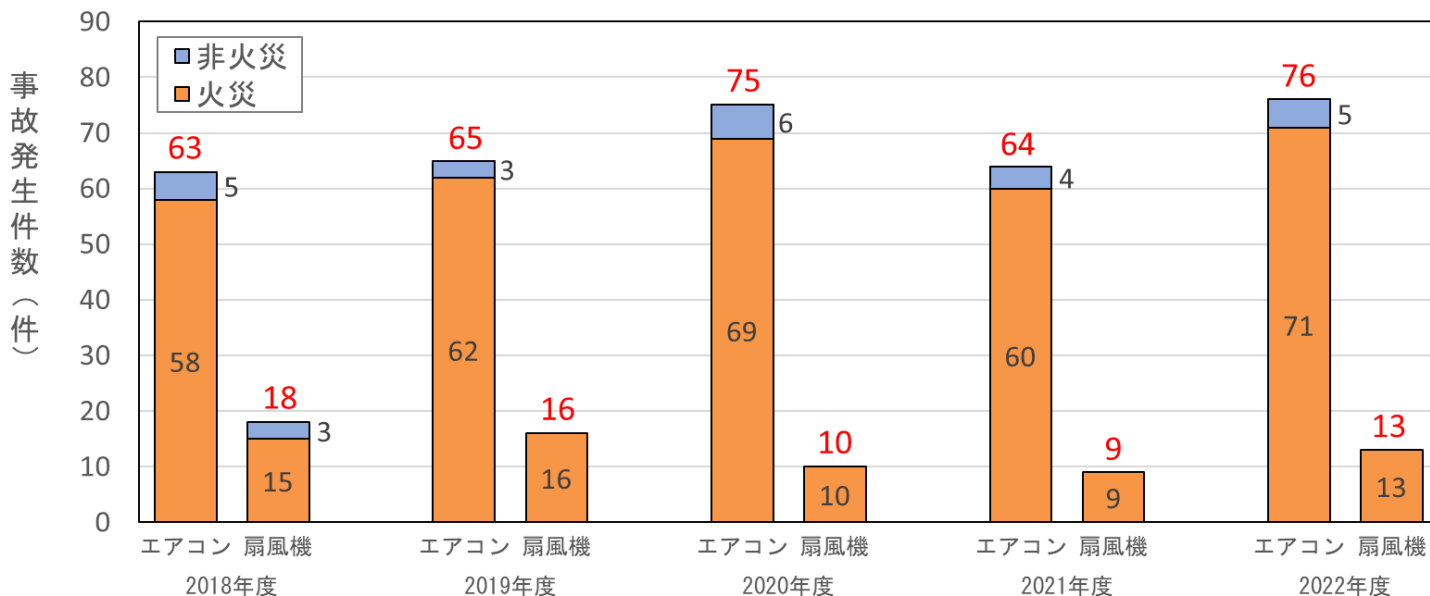
図2 エアコン・扇風機の年度別事故発生件数

年度別の事故発生件数を図2に示します。409件中383件（エアコン：320件、扇風機63件）が火災事故となっており、9割以上を占めています。

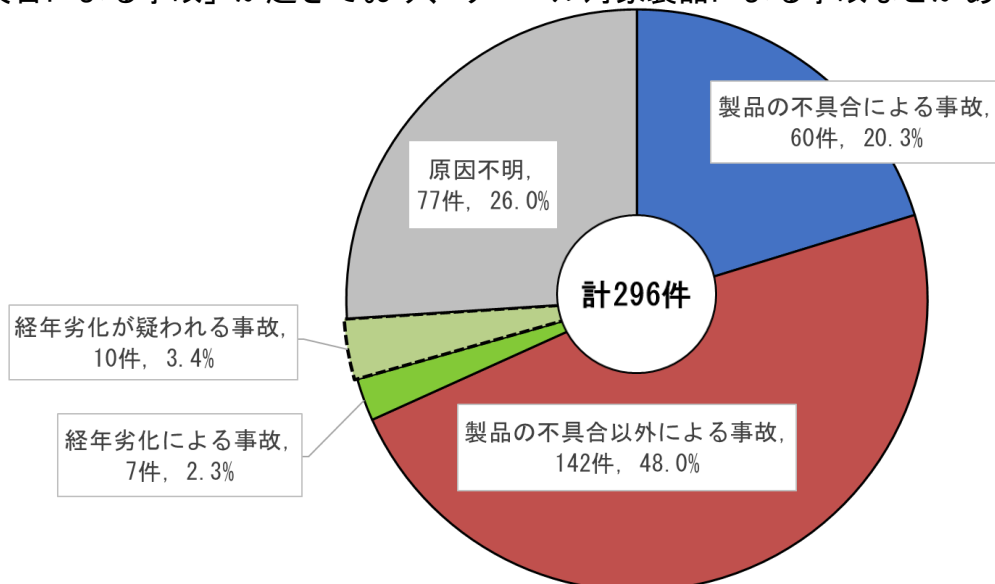
図3 エアコンの事故原因別 事故発生件数

エアコンの事故343件のうち、調査が完了している296件の事故原因別の事故件数を図3に、また、扇風機の事故66件のうち、調査が完了している57件の事故原因別の事故件数を図4に示します。エアコンの事故は、「製品の不具合以外による事故」が約半数を占めており、洗浄液が付着したことによる事故や配線・電源コードの途中接続による事故などがありました。扇風機の事故は、長期使用での「経年劣化による事故」が多くなっており、「経年劣化が疑われる事故」を含めると、事故の約半数を占めています。その他、エアコン及び扇風機ともに「製品の不具合による事故」が起きており、リコール対象製品による事故などがありました。

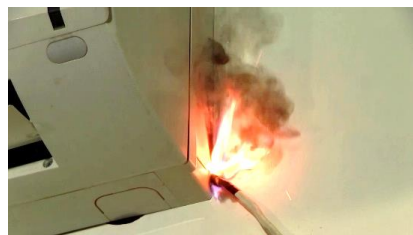
電源コードの継ぎ足し接続（ねじり接続）

コードの加工部分が発火

電源コードの継ぎ足し接続（ねじり接続）、内外連絡線を途中で接続するような加工は行わないでください。接続不良により、発煙・発火するおそれがあります。

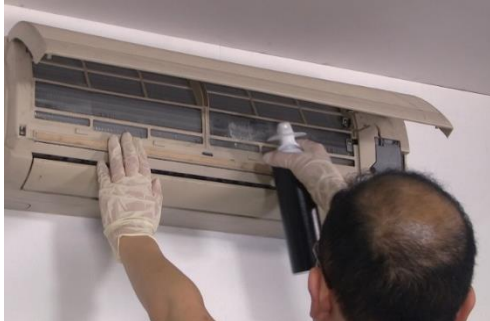
内部洗浄

エアコンの内部洗浄を行う際は、絶対に電源配線、電源基板などやファンモーターなどの電気部品に洗浄液がかからないよう十分に注意する必要があります。誤った方法で内部洗浄を行うと、洗浄液などが電源配線、電源基板などの電気部品に付着してトラッキング現象※7を起し、発煙・発火するおそれがあります。エアコンの内部洗浄は販売店やメーカーに相談し、専門の知識を有する業者に依頼するようにしてください。

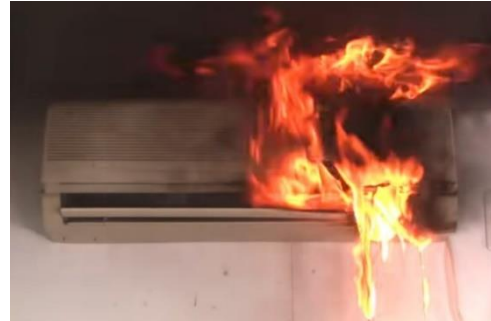
内部洗浄の不備による発火

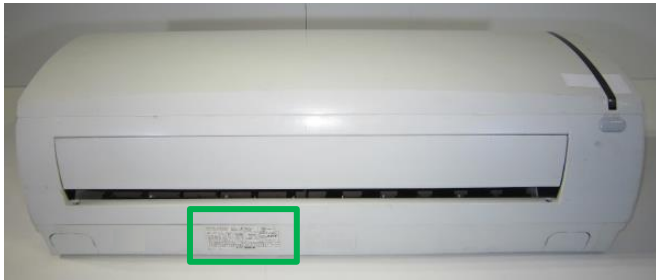
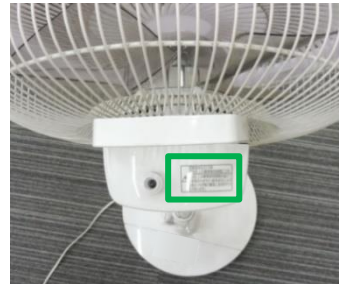
製品の表示場所例

長期使用製品安全表示制度 表示イメージ

2009年4月以降に製造または輸入された5品目においては、「製造年」、「設計上の標準使用期間」、「設計上の標準使用期間を超えて使用すると、経年劣化による発火・けがなどの事故に至るおそれがある旨」の表示が義務付けられています。

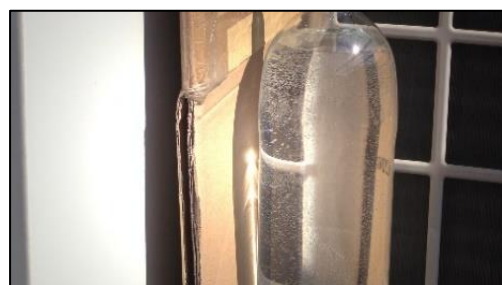
図1 外火により室外機が焼損する可能性があるシチュエーション

ペットボトルの収れん^{※1}

(※1) 水が入ったペットボトルが凸レンズのように作用して、太陽光が一点に集まり、可燃物が発火すること。

エアコン及び扇風機の「製品の不具合以外による事故」の事象別事故件数を表1及び表2に示します。製品内部に出火の痕跡はなく、外火による延焼の可能性が疑われる事故が多く発生しています。特に、室外機の周囲に可燃物を置いておくと、着火した際に室外機に燃え移り大きな火災に至るおそれがあるため、可燃物を置かないように注意してください。また、ダンボールやごみなどを置いておくと、小動物や虫などのすみかとなり、製品内部に侵入して配線をかじったり、電源基板に接触したりすることによって短絡して発火するおそれもあります。

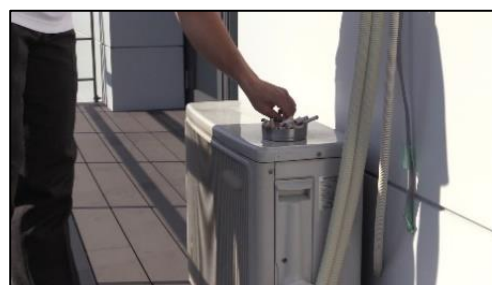
タバコの不始末
