見守って防ごう！高齢者の事故

～電動車いす・介護ベッドによる事故の2人に1人が死亡～

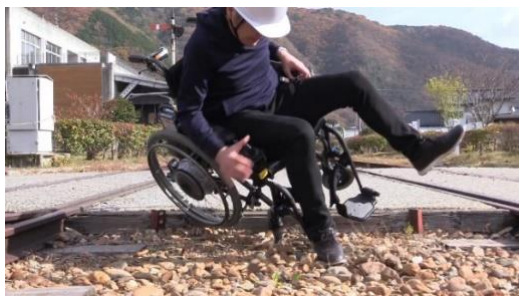
電動車いすで走行中に脱輪

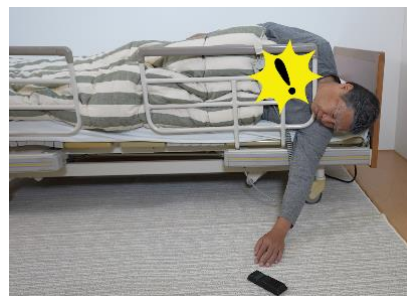
介護ベッドの隙間に挟まる

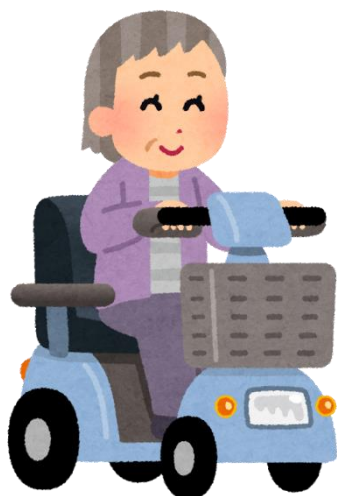
ハンドル形

電動車いすの種類は操作方式により、ハンドルで操作をする「ハンドル形」とジョイスティックレバーで操作をする「ジョイスティック形」があります。
いずれの電動車いすも道路交通法では歩行者扱いとなります。

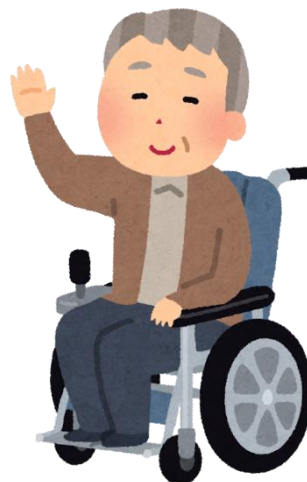
ジョイスティック形

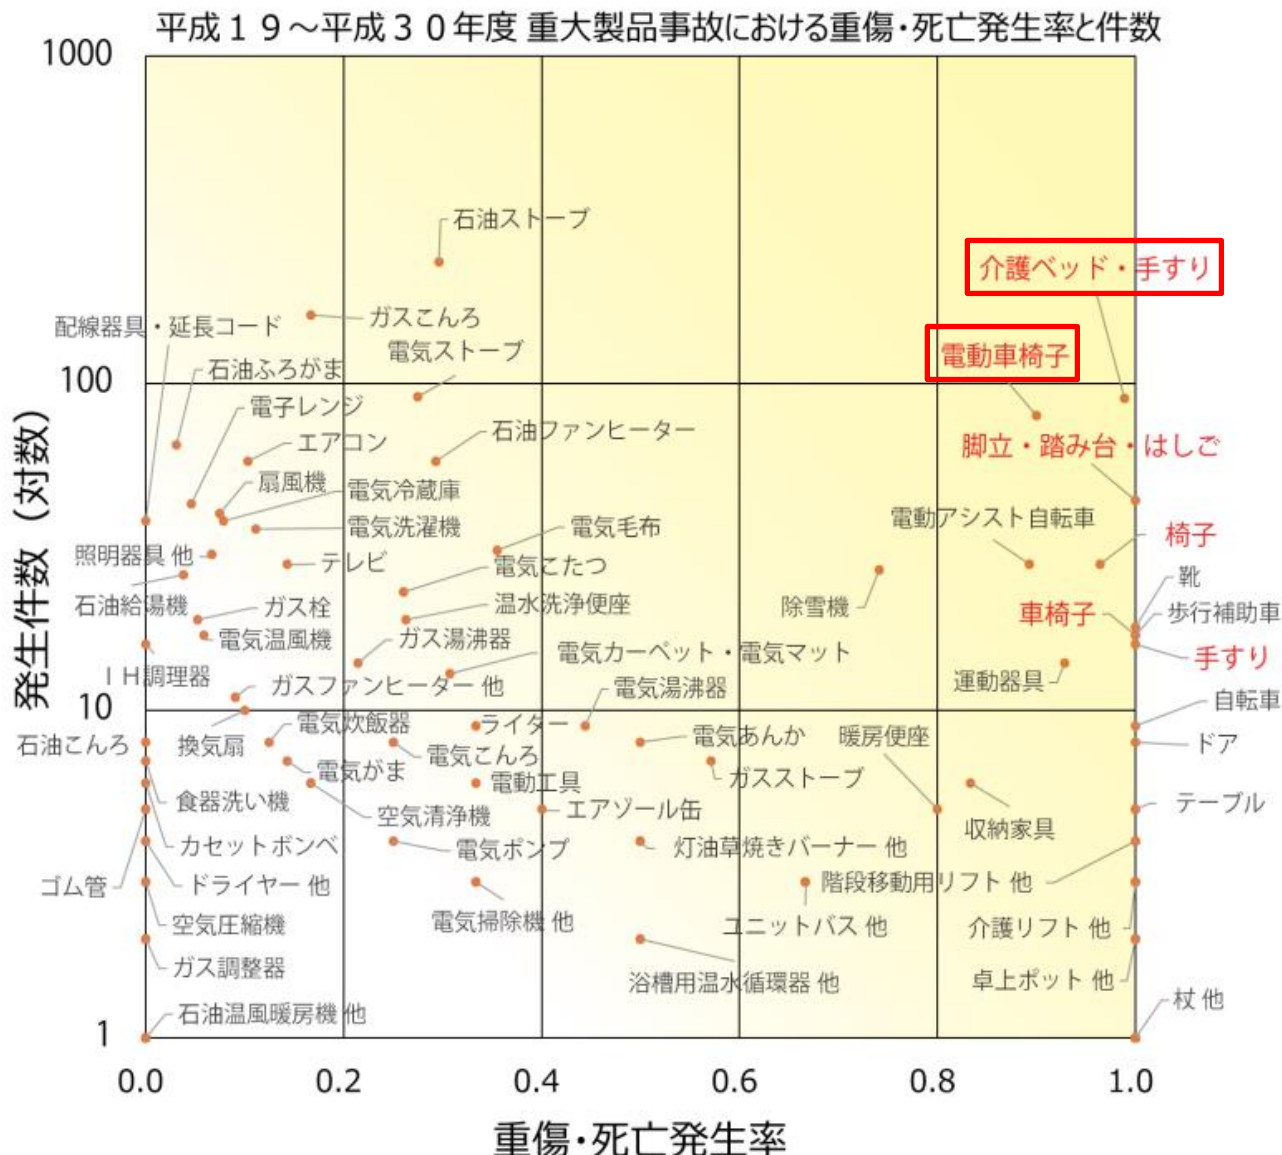
図1 高齢者重大製品事故データ分析

図1は、高齢者における重大製品事故の発生件数と重傷・死亡発生率を表しています。高齢者が多く利用する「介護ベッド・手すり」や「電動車椅子」が重大製品事故の件数が多く、重傷・死亡発生率も高いことが分かります。

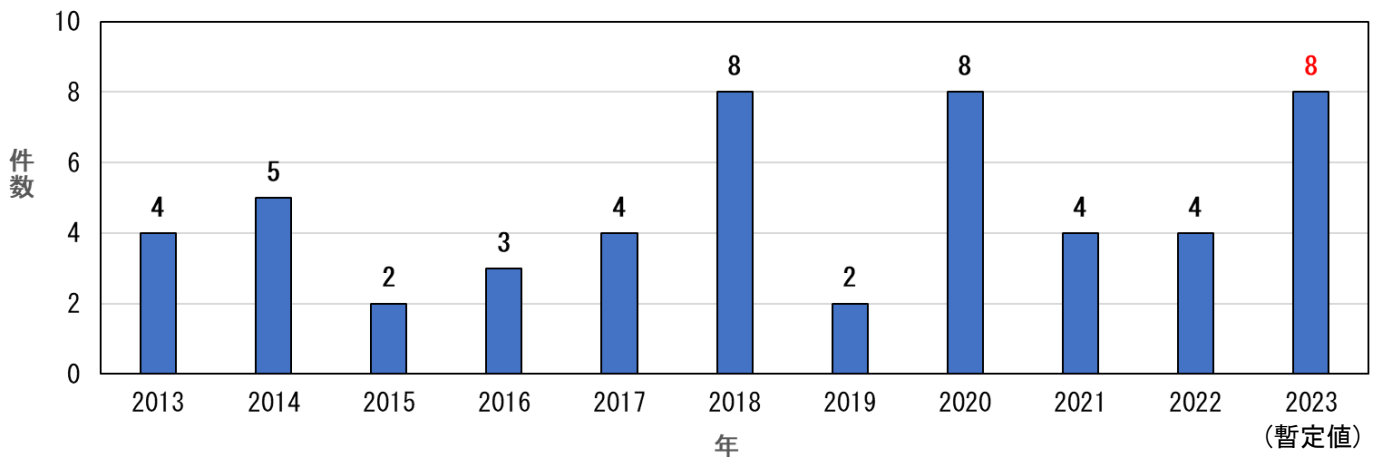
図2 電動車いすの年別 事故発生件数（2023年は7月時点）

電動車いす・介護ベッドの事故で高齢者が被害者となった101件について、年別の事故発生件数を図2、図3に示します。特に電動車いすでは、2023年は7月時点ですでに過去10年の各年同月を上回るペースで事故が発生しています（8件発生、うち、死亡6件、重傷1件）。

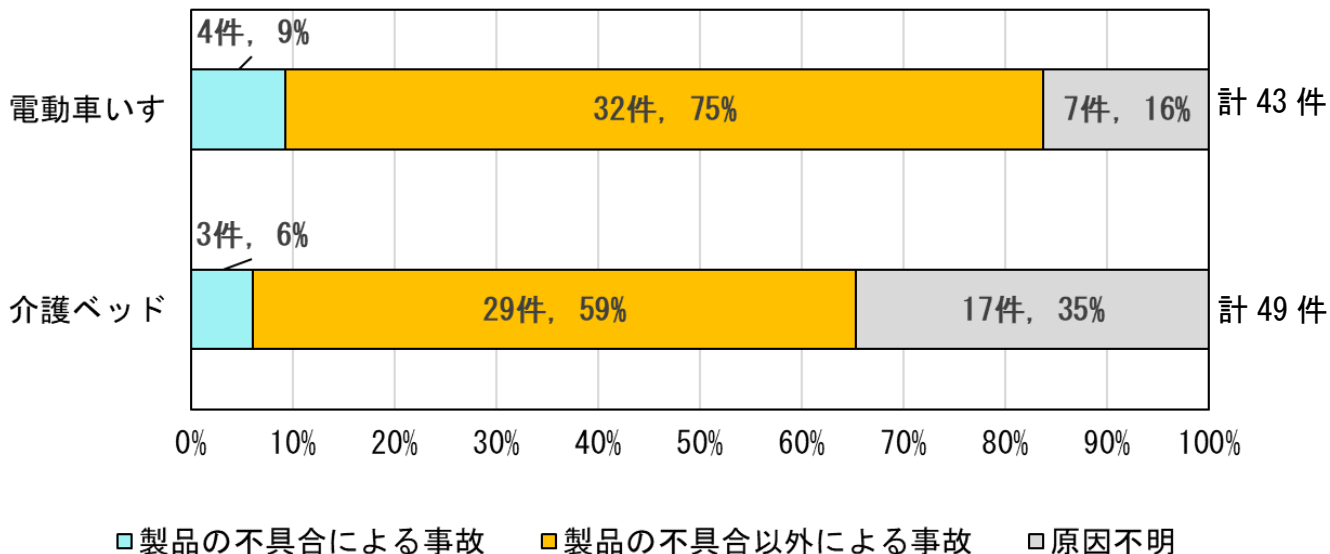
図4 電動車いす・介護ベッドの原因別 事故発生件数

電動車いす・介護ベッドの事故で高齢者が被害者となった101件のうち、調査中の案件を除く電動車いすの事故43件及び介護ベッドの事故49件の事故原因別の事故発生件数を図4に示します。原因として「製品の不具合以外による事故」が半数以上を占めており、使用者及び周りの方々が気を付けることで防げる事故が多くあります。

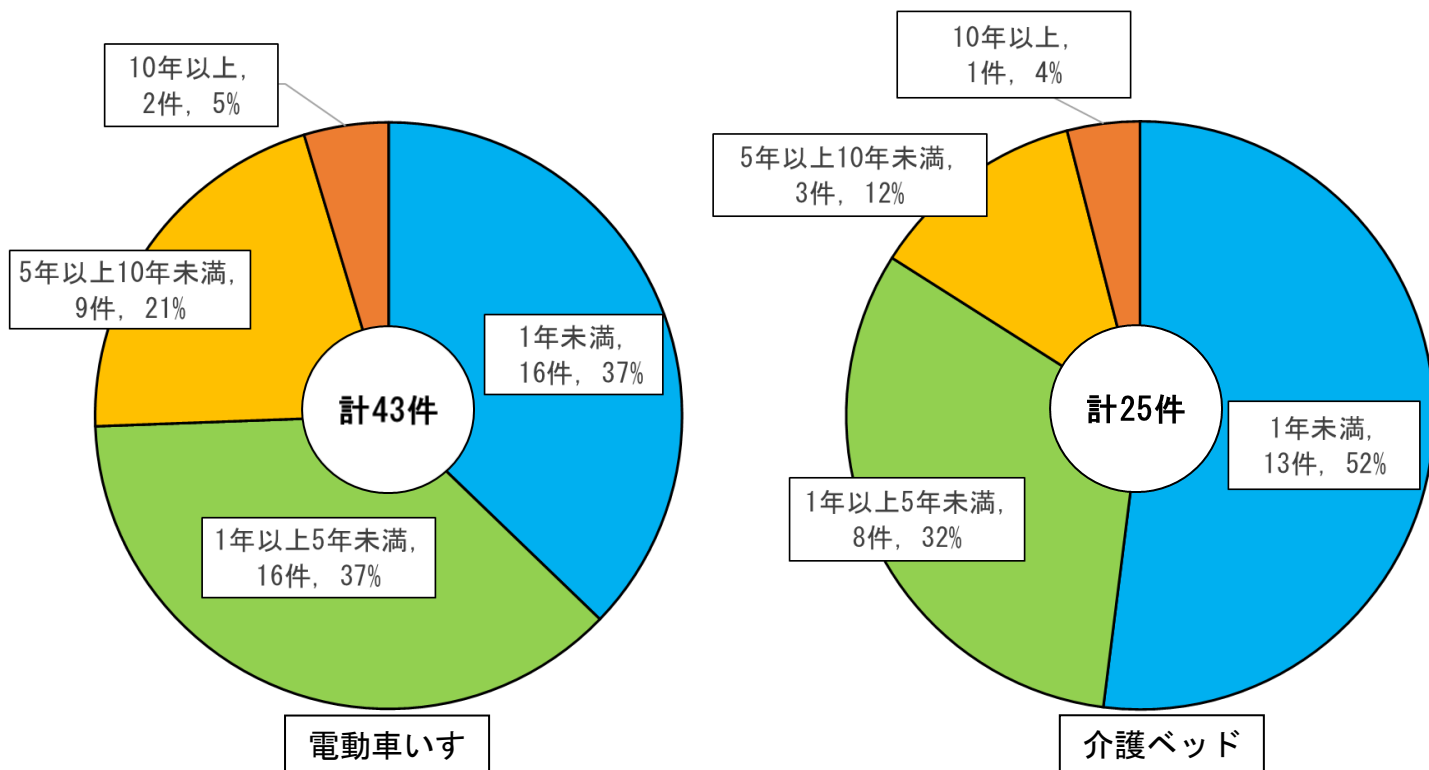
図5 電動車いす・介護ベッドの使用期間別 事故発生件数

電動車いす・介護ベッドの事故で高齢者が被害者となった101件のうち、使用年数が判明した70件（電動車いす43件、介護ベッド25件）について、使用期間別の事故発生件数を図5に示します。使用期間が「1年未満」や「1年以上5年未満」といった短い使用期間で起きている事故の割合が大きくなっています。製品を使用する上で、取扱説明書の内容をしっかりと理解したり、製品の操作に十分慣れておくことで、事故を防ぐことができる可能性があります。

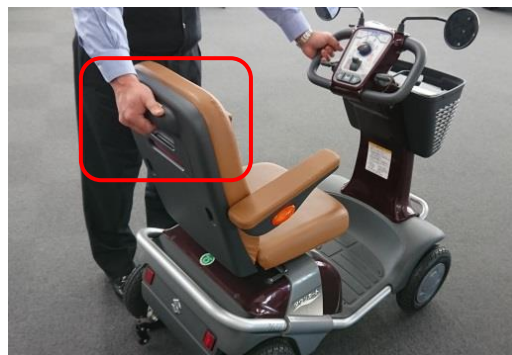
モーターとタイヤを連結する装置でレバー形やハンドル形などがあります。

シート背面のクラッチを握っている様子

また、電動車いすの使用者の家族など、周りの方々も使用方法についての理解を深めて、使用者に注意を払うことが事故の防止につながります。特に、手動操作をするためのクラッチの位置や使用方法を知っておくことは緊急時の対応に役立ちます。クラッチを切ると、電動車いすを手押し移動することができます。

なお、坂道でクラッチを切った状態で電動車いすを手押ししたり、乗ったりすることは、自動ブレーキ(電磁ブレーキ)がかからず大変危険であるため、坂道ではクラッチを切らないでください。

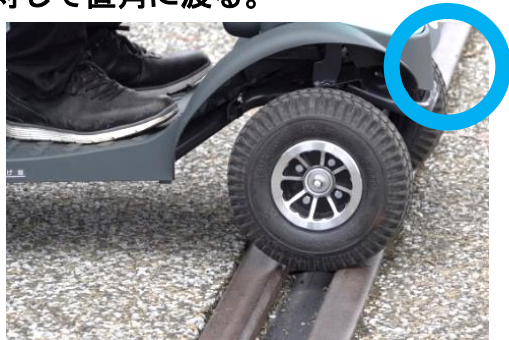
線路の上を直角に通行

- 介助者とともに通行し、踏切の手前では一時停止及び左右の確認をする。
- 脱輪や線路の溝にタイヤが挟まることを避けるため、ハンドルをしっかりと握り、線路に対して直角に渡る。

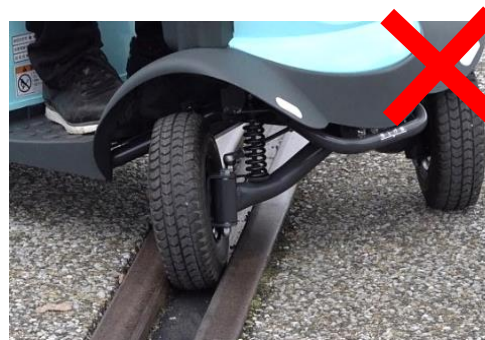
前輪が線路の溝に挟まっている様子

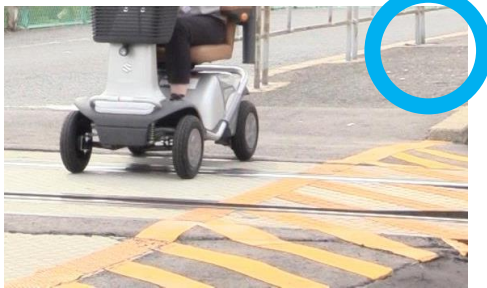
路面標示を避けた正しい通行

- 脱輪しないように、踏切の端を通行することは避ける。
(端を通行しないよう路面標示がある踏切もあります。)

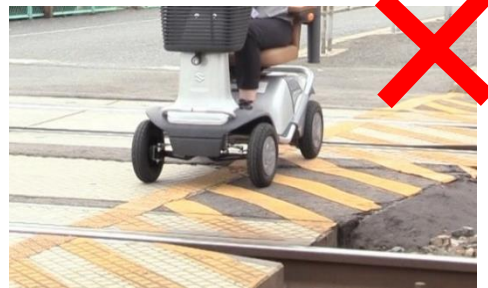
路面標示上を走行している間違った通行

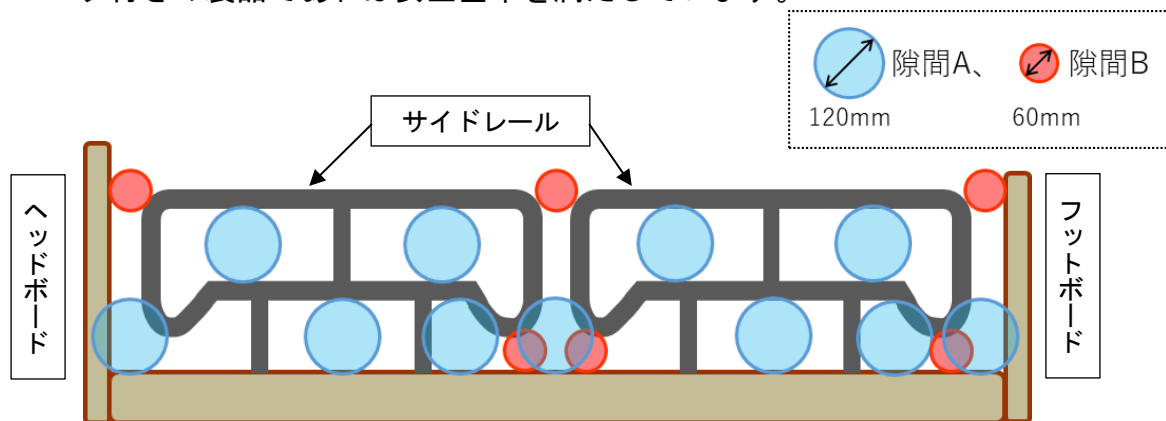
しかし、2009年以前に製造され、最新の安全基準を満たしていない製品もまだ使用されている可能性があります。そのような製品に対しては、隙間への挟み込み防止措置を施すようにしてください。目安として、下図のAの隙間が直径120mm、Bの隙間が直径60mmより広がっている場合は、注意が必要です。また、新たに介護ベッドを導入する際の見印としては、JISマーク付きの製品であれば安全基準を満たしています。

介護ベッドの隙間のイメージ図

介護ベッドにおけるサイドレールやベッド用手すりの隙間に頭や首、手足を挟み込むことによる窒息、骨折事故を防ぐために、「JIS T 9254 在宅用電動介護用ベッド」が2009年に改正・公示され、対応国際規格に合わせた隙間の規定の見直しが行われました。さらに対応国際規格の改定に合わせ、2015年にも規定の見直しが行われています。隙間や空間を狭くした2009年以降のJISが求める寸法を満たす製品では、挟み込みによる死亡事故は大きく減少しています。

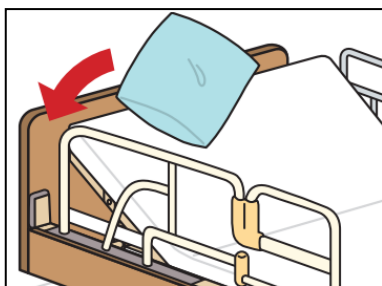
クッションを挟む

前述のような安全基準を満たしている場合でも、隙間からベッドの外にある物を取ろうとする、意図せず体勢を崩してしまうなどして、隙間に挟まってしまうおそれがあります。また、手足などが隙間に入った状態で、誤って介護ベッドのリクライニング操作をしてしまうことで挟まれてしまう可能性があります。使用者の身体能力や体格に応じて、あらかじめクッションや保護カバー、スペーサーで隙間をなくしておくことで、より安全に使用できます。

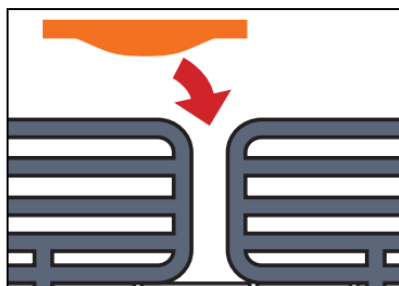
スペーサーを付ける
隙間をふさぐ例

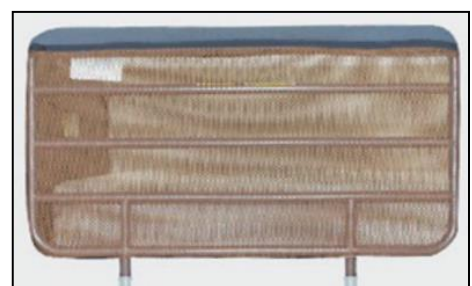
保護カバーで覆う
