## 停電時の発電機によるCO中毒や、復旧後の通電火災に注意！

～災害をきっかけにした製品事故を防ぎましょう～

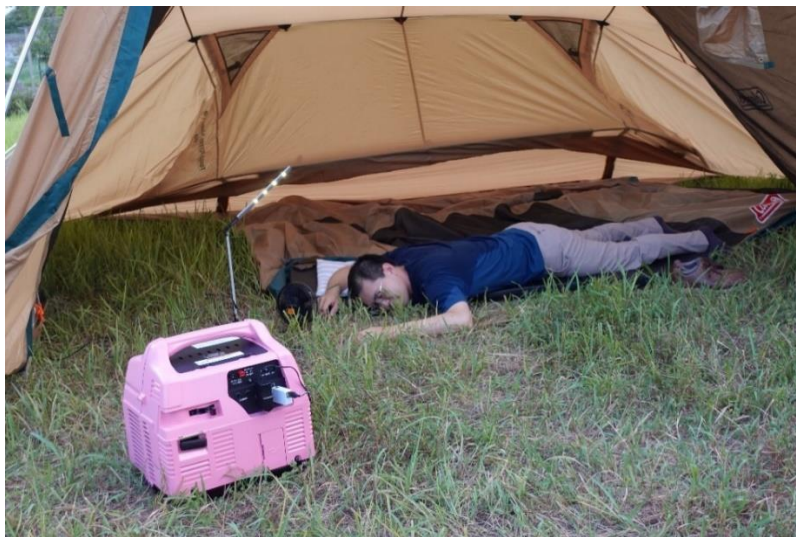
図1 一酸化炭素中毒事故のイメージ  
(テント入口で携帯発電機を使用)

- ・ 屋内では絶対に使用しないでください。 発電機運転中の排ガスには一酸化炭素が含まれており、屋内で使用すると一酸化炭素中毒になるおそれがあります。
- ・ 屋外であっても、自動車内やテント内で使用すると屋内と同等以上の危険性があります。排ガスが逆流しないように入出口、窓など開口部から離れたところ、かつ、風通しの良いところで使用してください。

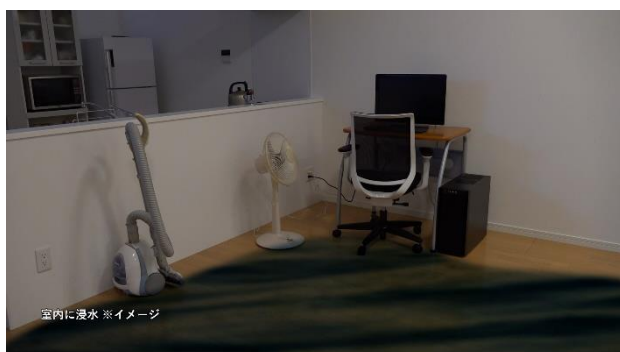
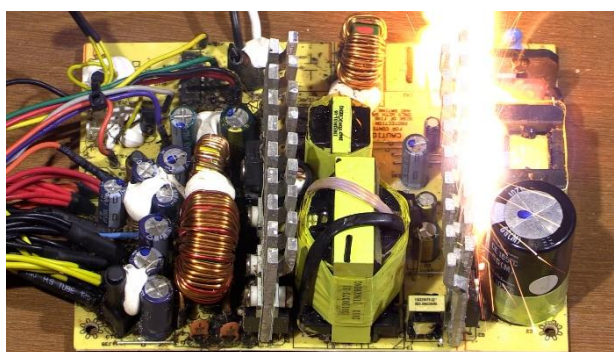
図2 浸水による通電火災のイメージ

(水に濡れた家電製品の内部には、水分が残っていたり、泥や塩分などの異物が付着していたりすることがあるため、通電時に電気回路基板から発火するおそれがあります。)

- ・ 自宅から避難する際に時間的な猶予がある場合は、停電復旧時に異常のある製品に通電されることによる事故を防止するため、分電盤のブレーカーを切ってください。普段から分電盤の位置や操作方法を確認しておきましょう。
- ・ 特にヒーターを内蔵した電気こんろや電気ストーブなどの電熱器具は、停電復旧時における

意図しない作動による火災を防ぐため、停電時には電源プラグをコンセントから抜きましょう。

- ・ 停電復旧後、浸水や落雷などによる損傷を免れた製品を使う際は、機器などの外観に異常がないか（電源プラグやコードに損傷はないか、製品に焦げた痕はないか、など）を確認の上、分電盤のブレーカーを入れ、機器の電源プラグを1台ずつコンセントに差し、様子を確認しながら使用してください。異音や異臭がする場合は、必ず使用を中止し、メーカーや販売店に御相談ください。
