その“レトロ”ちょっと待った～！ ～古いエアコン・扇風機の事故に注意～

暑い夏に活躍する製品として、エアコン^{※1} や扇風機^{※2} がありますが、使用頻度が高くなる夏季に製品事故が多く発生しています。独立行政法人製品評価技術基盤機構 [NITE (ナイト)、理事長：長谷川史彦、本所：東京都渋谷区西原] は、エアコン及び扇風機を使用する前に気を付けるポイントを紹介し

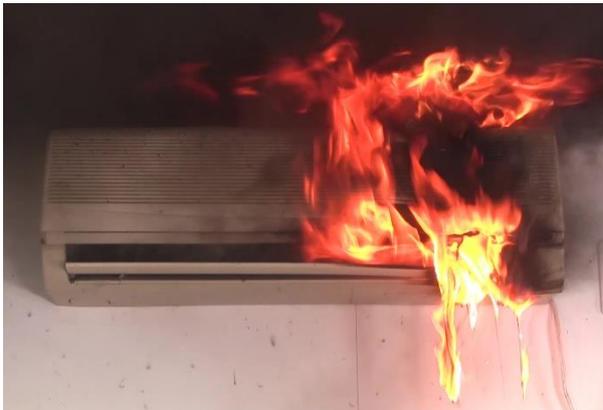
誤った内部洗浄^{※3}により発火する
エアコン室内機の再現映像

エアコンの内部洗浄を行う際は、絶対に電源配線、電源基板などやファンモーターなどの電気部品に洗浄液がかからないよう十分に注意する必要があります。誤った方法で内部洗浄を行うと、洗浄液などが電源配線、電源基板などの電気部品に付着してトラッキング現象が生じ、発煙・発火するおそれがあります。

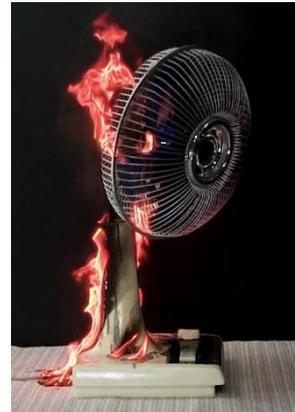
内部部品の経年劣化により
発火する扇風機の再現映像

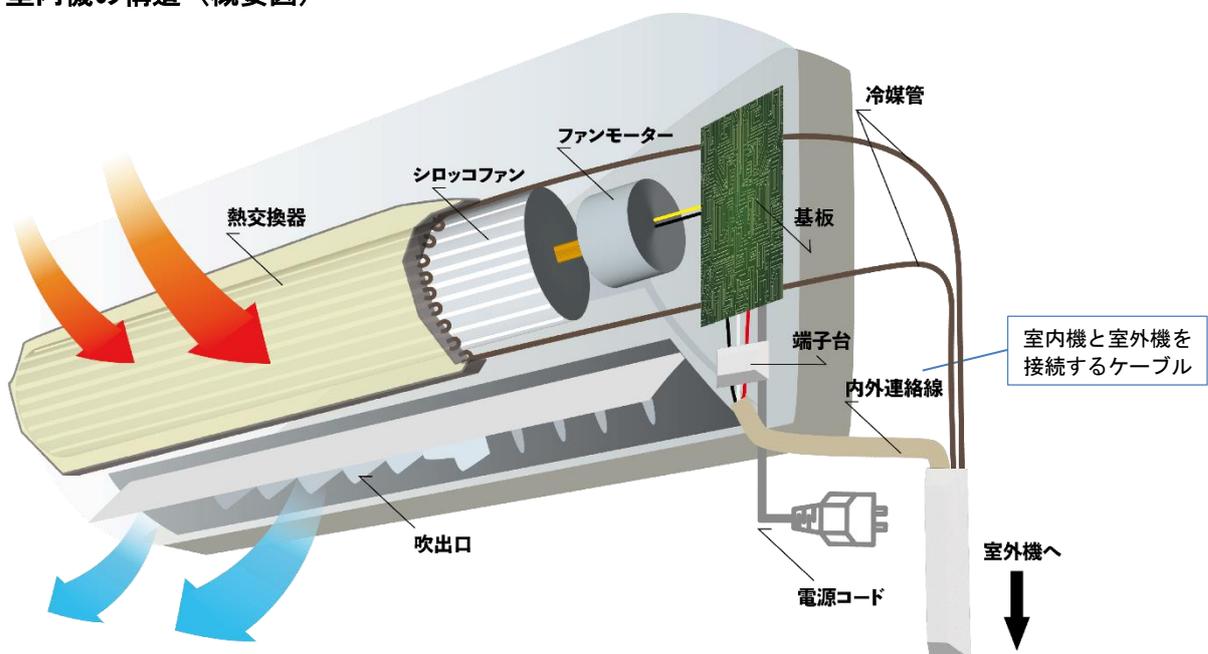
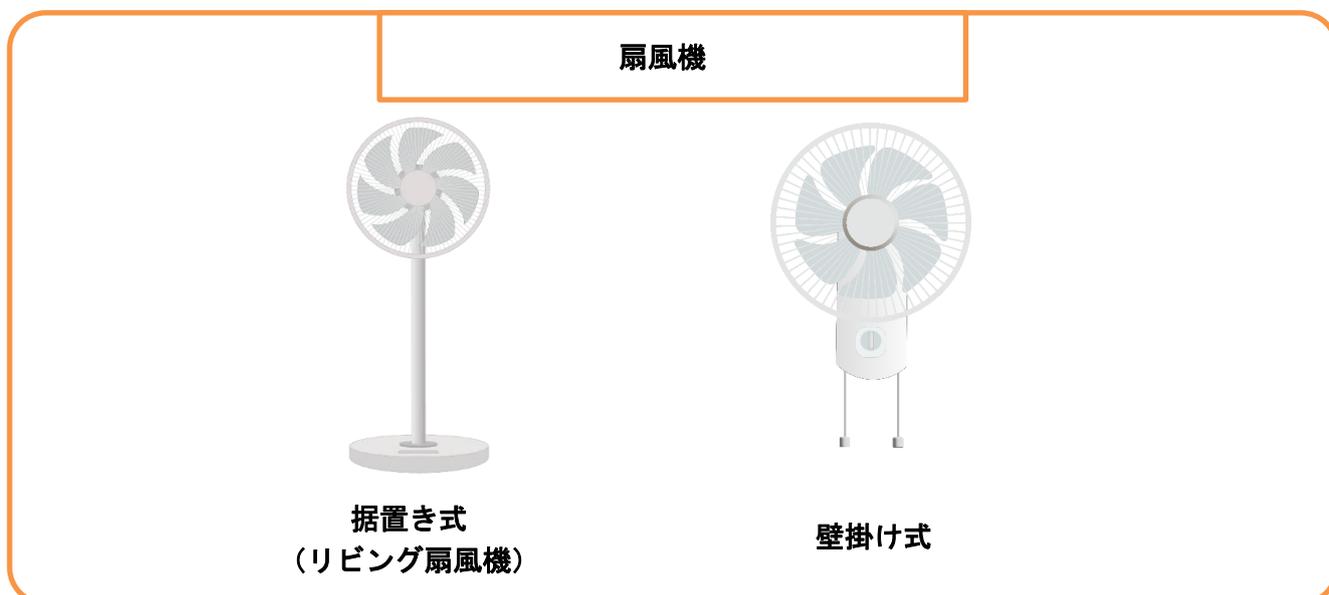
エアコン室内機の構造（概要図）

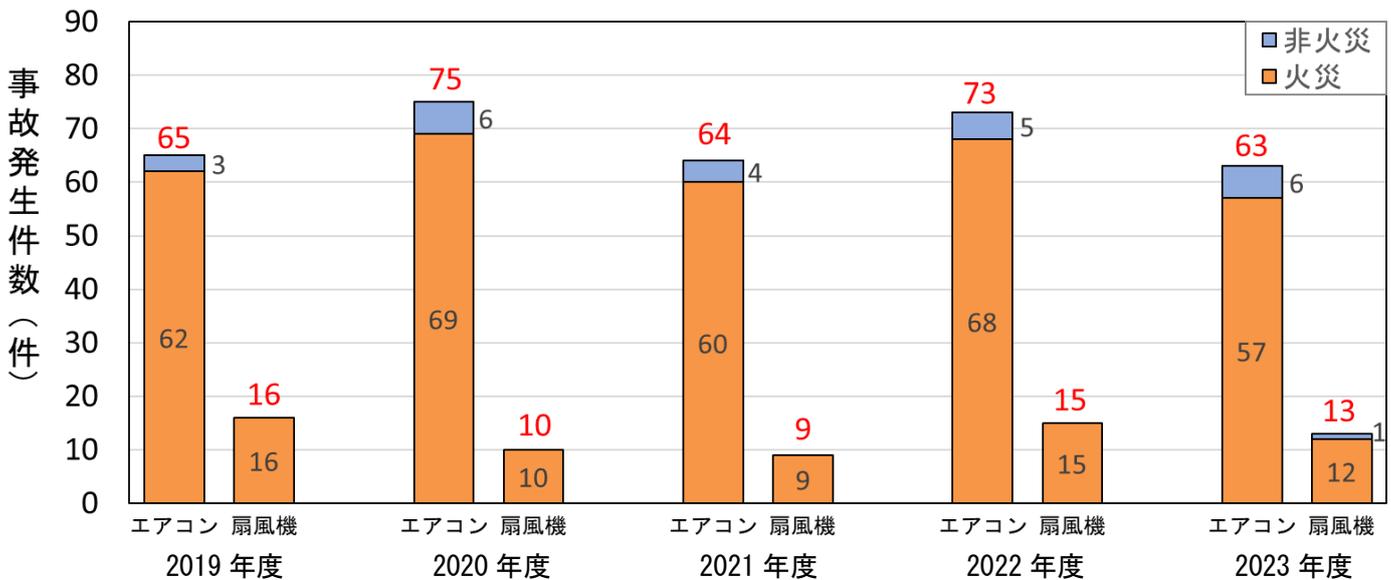
図1 年度別の事故発生件数

エアコン及び扇風機の事故（計403件）について、年度別の事故発生件数を図1に示します。403件中378件（エアコン：316件、扇風機62件）が火災事故となっており、事故の9割以上を占めています。

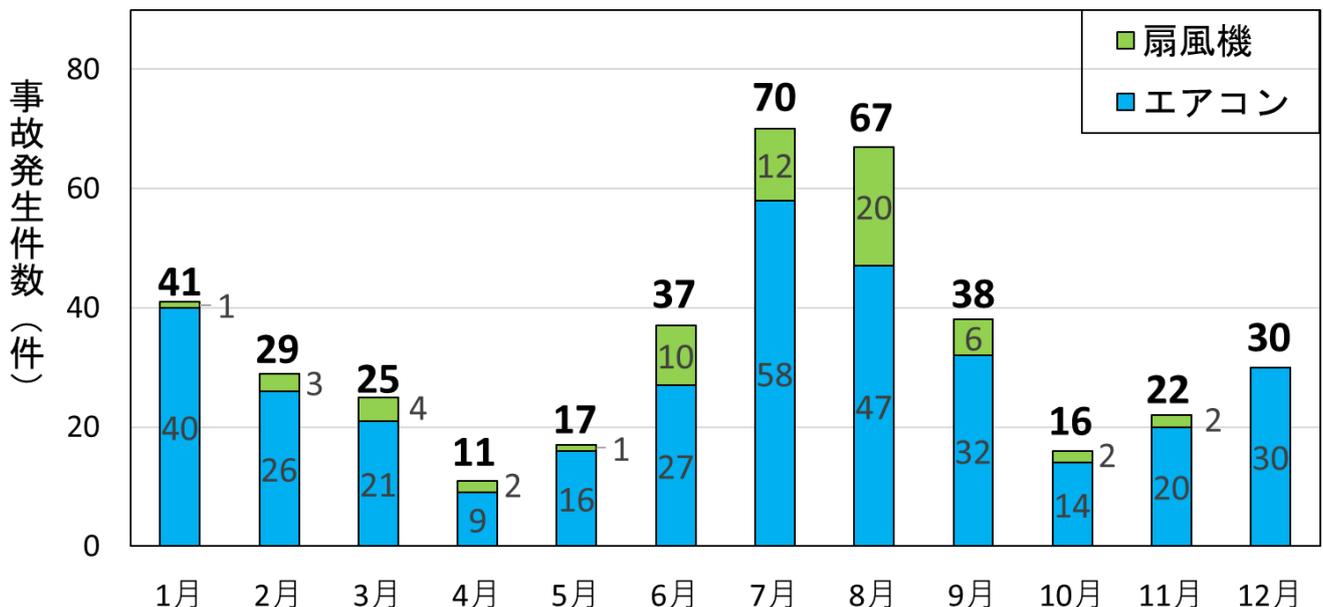
図2 月別の事故発生件数

エアコン及び扇風機の事故（計403件）について、月別の事故発生件数を図2に示します。6月から8月の夏季に多く事故が発生しています。暑くなる季節での使用機会の増加に伴うものと考えられます。

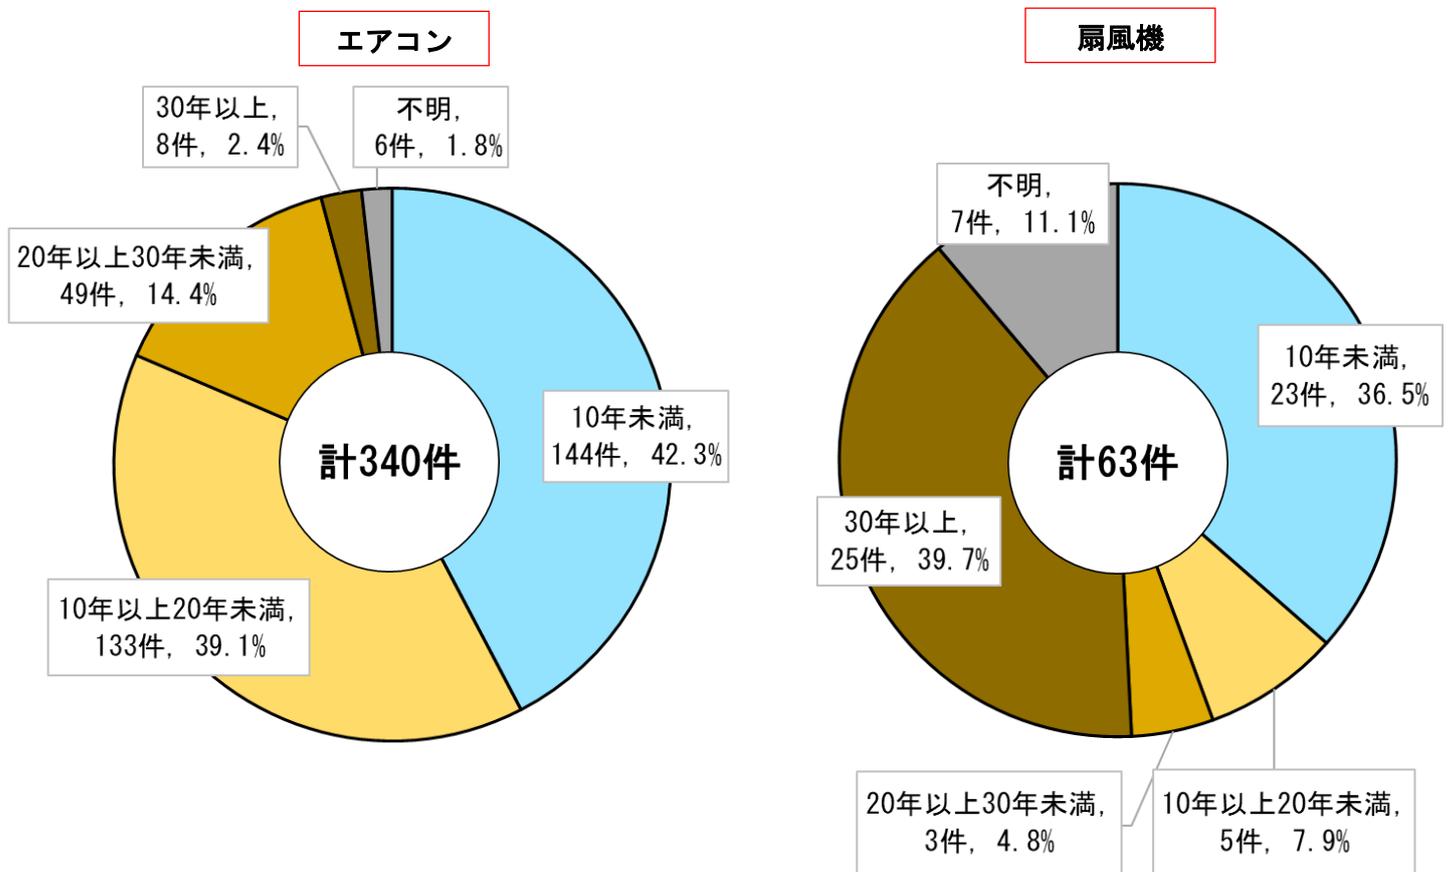
図 3 製造からの年数別の事故発生件数

エアコン及び扇風機の事故（計 403 件）について、製造からの年数^{※5}別の事故発生件数を図 3 に示します。403 件中 223 件（エアコン：190 件、扇風機 33 件）が、製造から 10 年以上経過した製品での事故となっています。製造されてからの年数が経った製品、特に設計上の標準使用期間（別紙 1 を参照）を超えている場合は注意が必要です。

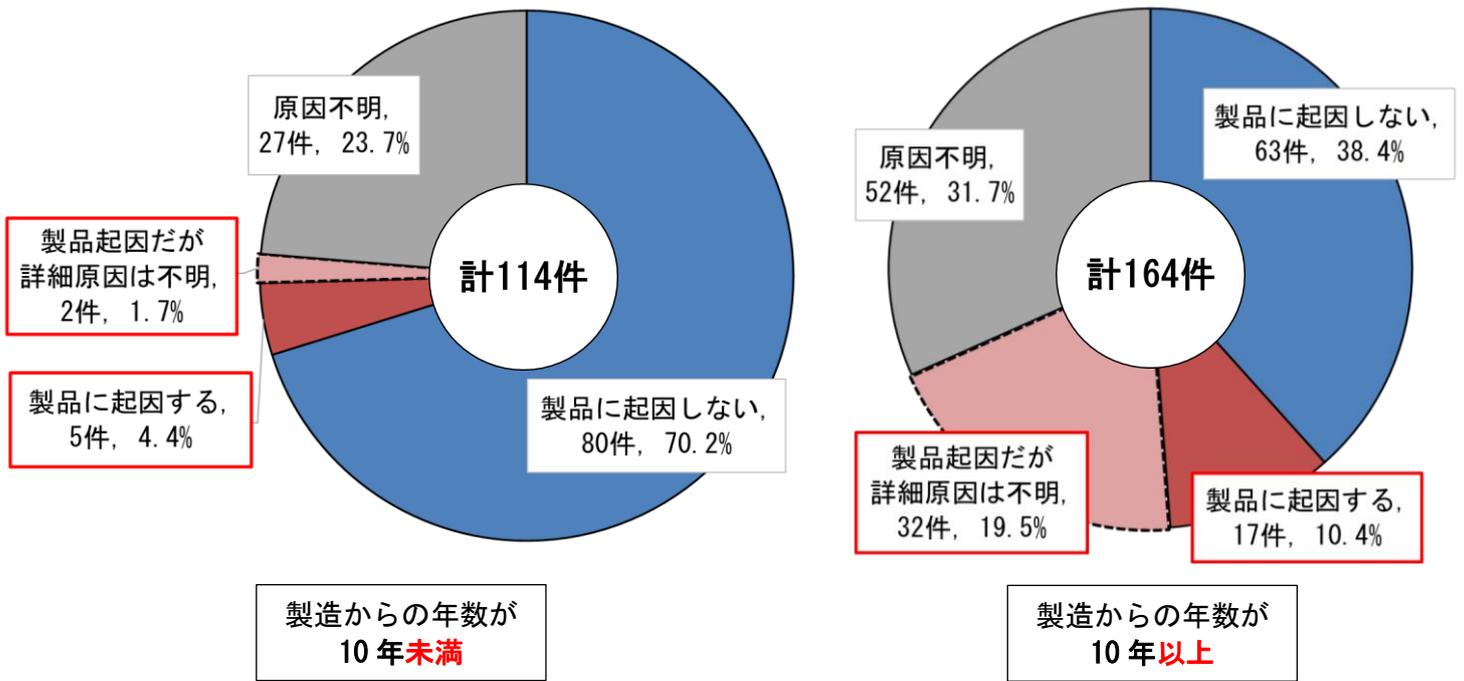
図4 エアコンの原因別の事故発生件数

このうち、調査が完了し、かつ製造からの年数が判別できたエアコン及び扇風機の事故 320 件（エアコン：278 件、扇風機：42 件）について、原因別の事故発生件数を製造からの年数が「10 年未満」、「10 年以上」に分け、図 4、図 5 に示します。エアコン及び扇風機ともに、製造からの年数が 10 年以上になると「製品に起因する事故」の割合が高くなっています。「製品に起因する事故」として、電気部品の絶縁性能が低下するなどの経年劣化による事故やリコール対象製品による事故などがありました。

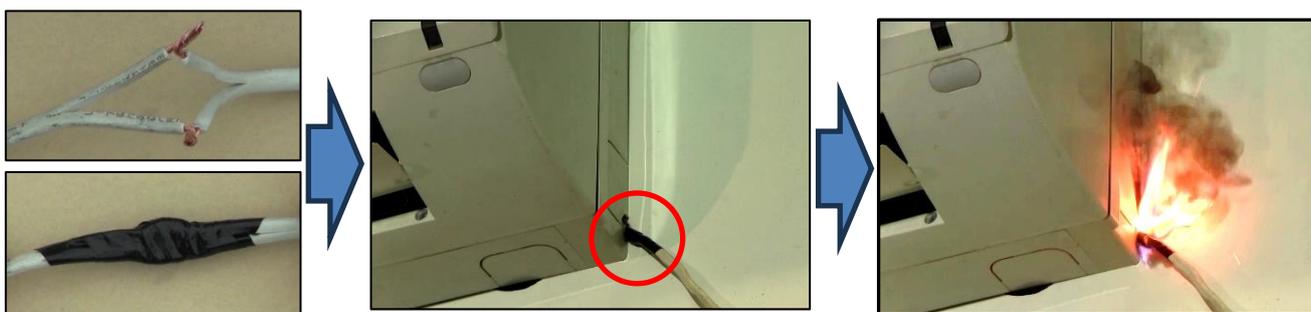
電源コードの継ぎ足し接続部が発火

電源コードの継ぎ足し接続（ねじり接続）、内外連絡線を途中で接続するような加工は行わないでください。接続不良により、発煙・発火するおそれがあります。

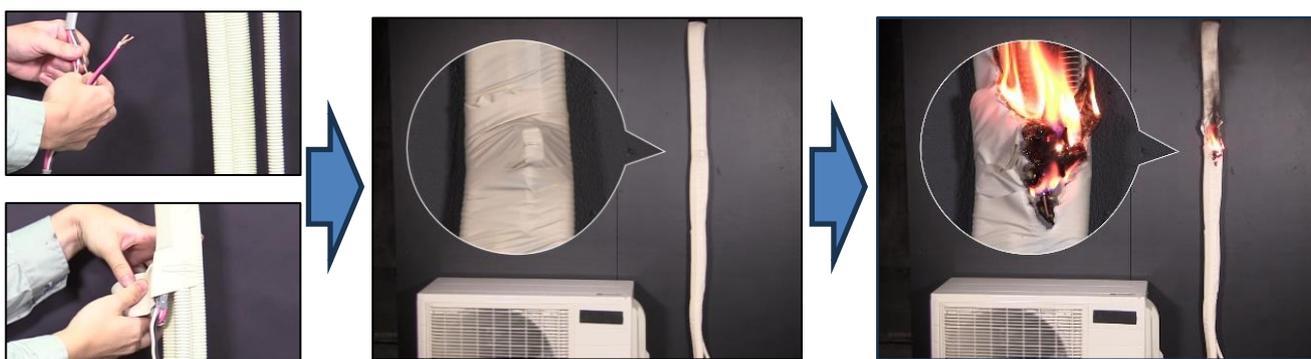
内外連絡線の途中接続部から発火

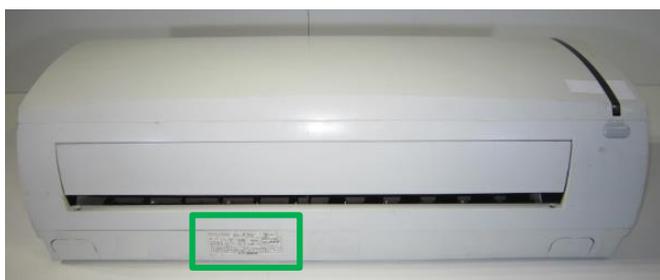
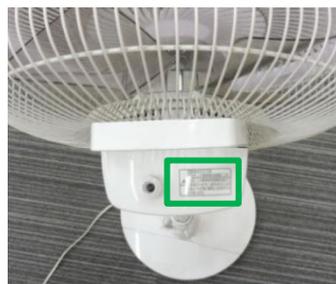
製品の表示場所例

長期使用製品安全表示制度 表示イメージ

2009年4月以降に製造または輸入された上記5品目においては、「製造年」、「設計上の標準使用期間」、「設計上の標準使用期間を超えて使用すると、経年劣化による発火・けがなどの事故に至るおそれがある旨」の表示が義務付けられています。
