News Release

独立行政法人 製品評価技術基盤機構

忘れないで！電気主任技術者への事前相談 ～3年間で12名の感電死亡事故が発生～

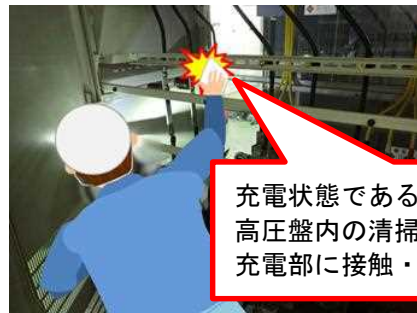
〔図2〕受電室の感電死傷事故のイメージ※
※実際の事故画像ではありません。

充電状態であるにもかかわらず
高圧盤内の清掃をしようとして
充電部に接触・感電

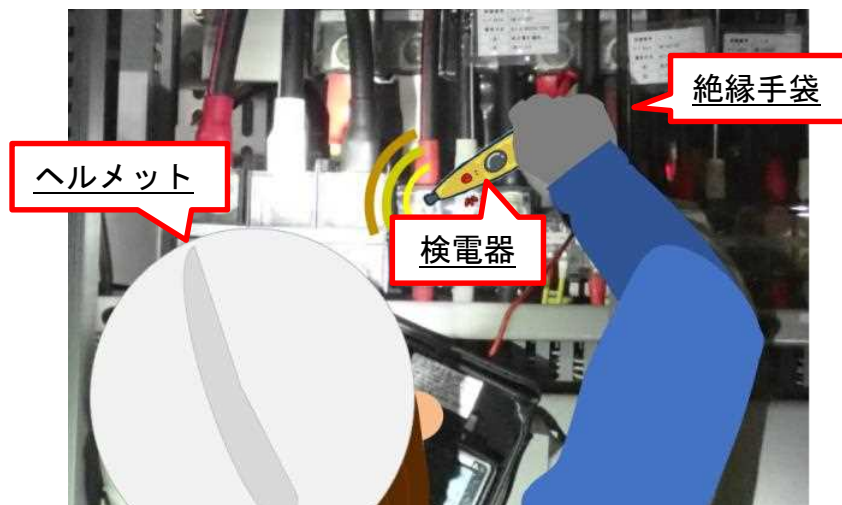
[図 5] 検電のイメージ

作業前に必ず検電を実施し、無電圧であることを確認してください。正しく検電をしていれば、防げた感電死傷事故も起こっています。常に検電器を所持してください。
