## 除雪の前に、危険を排除 ～除雪機の事故を防ぐために気を付けるポイント～

## 1. 除雪機の構造と各部名称

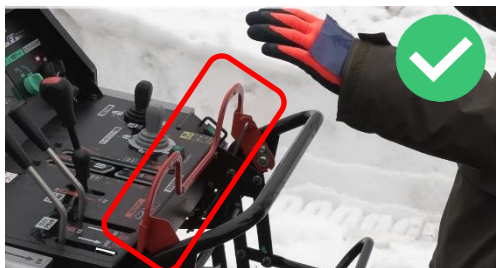
デッドマンクラッチ機構により  
手を離すと停止する様子

デッドマンクラッチ機構のクラッチレバーを固定したり、緊急停止クリップを装着せずに使用したりするなど、安全機能の無効化は絶対にしないでください。安全機能を無効化すると、使用者が転倒などした際に除雪機が停止せず、除雪機の下敷きになったり、巻き込まれたりするおそれがあります。

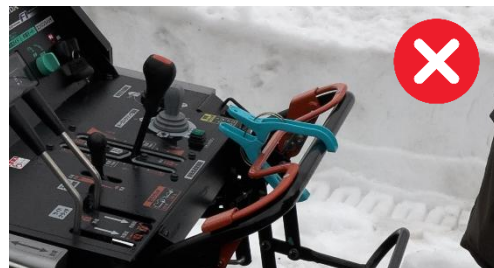
クラッチレバーを固定して  
安全機能を無効化する様子

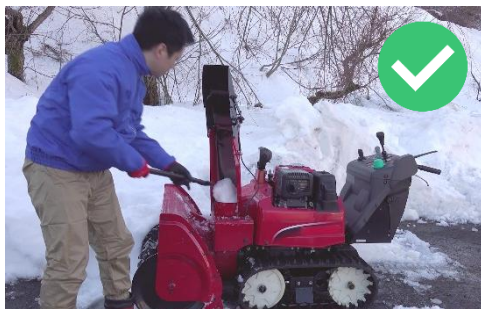
エンジンを切り、雪かき棒を使用して  
詰まった雪を取り除く様子

エンジンを掛けたまま雪を取り除く作業を行うと、手を負傷するおそれがあります。雪が詰まった場合は、直接手で行わず、必ず備え付けの雪かき棒を使用して取り除いてください。

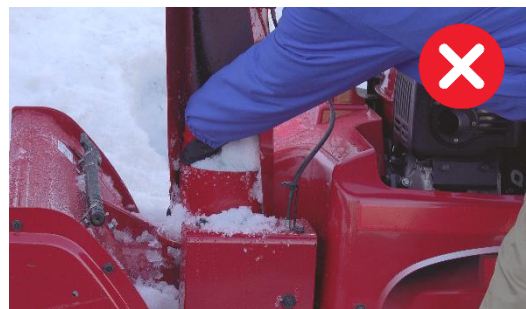
エンジンを掛けたまま、手で  
詰まった雪を取り除く様子

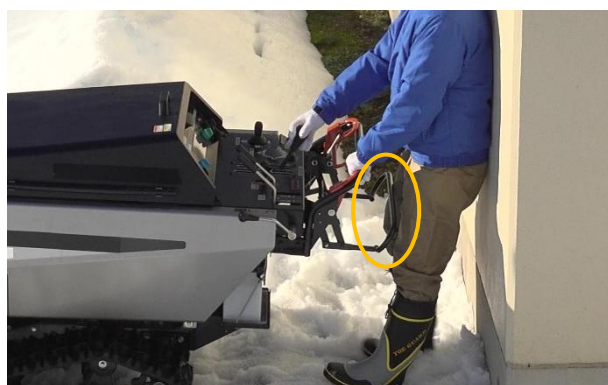
壁に挟まれた際に上部緊急停止バーが押され  
後進が停止する様子

なお、除雪機安全協議会では、車両重量 350kg 以上の歩行型ロータリ除雪機において、デッドマンクラッチ機構以外の安全装置の多角化のため、①挟圧防止（「挟まれ」対策）、②後進時非常停止（「ひかれ」対策）、③始動安全装置（「ひかれ」及び「挟まれ」対策）、④後進速度制限（「ひかれ」及び「挟まれ」対策）に関する装置を備えることを要件化した SSS 規格を 2021 年 6 月に改定しました。2023 年度生産分から適用されています。

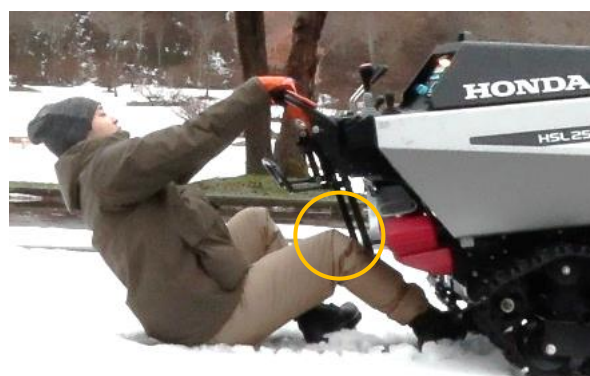
転倒した際に下部緊急停止バーが押され  
後進が停止する様子

走行を停止する後進時非常停止装置（下部緊急停止バー）が意図的に取り外されて使用できない状態であったため、後進中に使用者が転倒した際に停止せず、当該製品の下敷きになったものと推定される。
