# News Release

2023年9月5日  
NITE（ナイト）  
独立行政法人製品評価技術基盤機構  
法人番号 9011005001123

## 9・10月は台風による太陽電池発電所の被害に注意！ ～大雨、強風に備え、被害を最小限に～

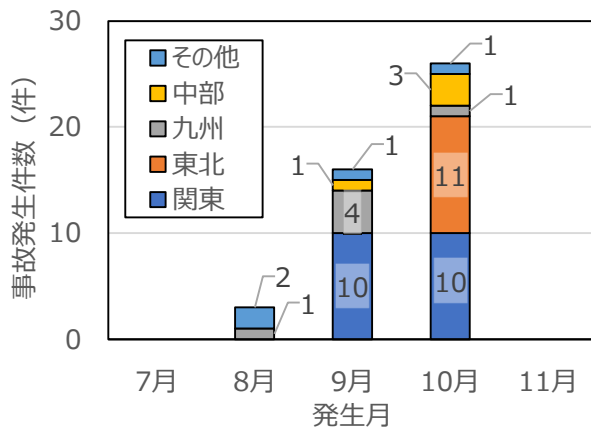
[図3] 発生月別・地域別の台風起因の事故件数 (2019～2021年度)

全国の自家用電気工作物における台風起因の事故は、2019年度から2021年度の3年間で45件報告されています。発生月別に見ると、9月と10月に集中しており、全体の約93%に相当する42件の事故が発生。例年、台風が多く観測される時季に、関東地方や東北地方を中心に事故が起こっていたことが分かりました（図3）。

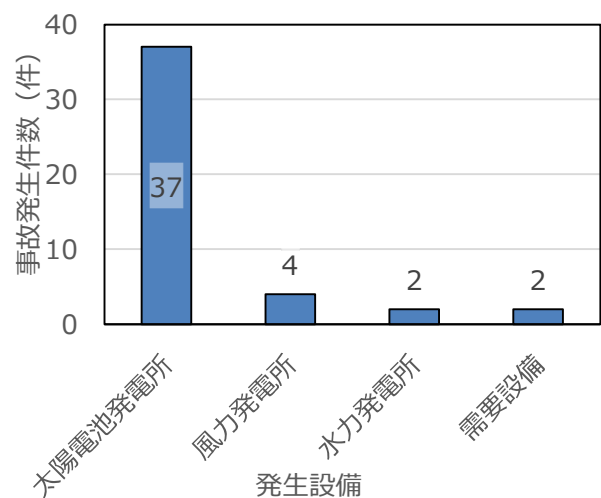
[図4] 設備別の台風起因の事故件数 (2019～2021年度)

設備別に見ると、発電設備<sup>※3</sup>（太陽電池・風力・水力発電所）での事故が多く、そのうち37件と、太陽電池発電所が最も被害を受けています。その内訳（事故種類）を見ると、太陽電池パネル、架台、パワーコンディショナなどの破損事故／物損・破損事故が33件（全体の約73%）を占めています（図4、図5、図6）。

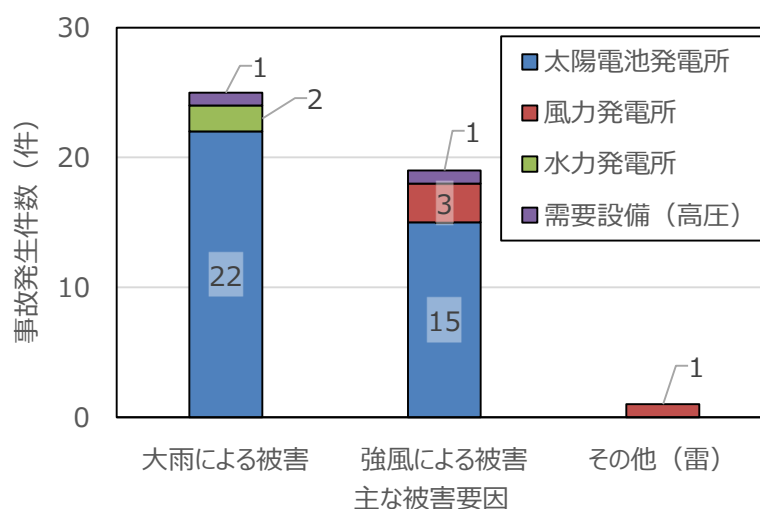
〔図7〕 台風の特徴（大雨と強風）別の被害状況  
（2019～2021年度）

2019年度から2021年度に発生した台風起因の事故45件について、台風の特徴（大雨による被害、強風による被害）別に被害状況を見ても、太陽電池発電所が最も被害を受けていたことが分かります（図7）。
