## News Release

2024年8月15日  
NITE（ナイト）  
独立行政法人製品評価技術基盤機構  
法人番号 9011005001123

### 台風による太陽電池パネルの被害に注意 ～事故の8割が太陽電池発電所で発生～

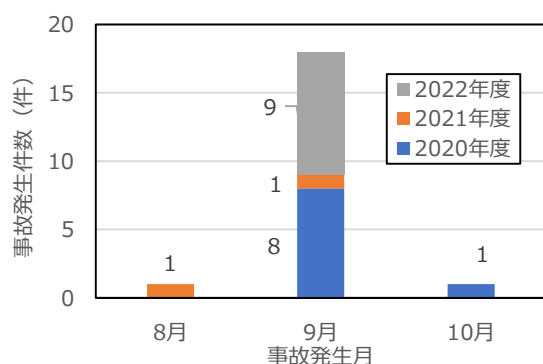
この3年間では、発生月別に見ると、九州地方を中心に、例年、台風が多く観測される9月に事故が18件発生（台風の事故全体の約90%）し、事故の大部分が集中していることが分かります（図3、図4）。

〔図3〕 発生月別の台風起因の事故件数  
(2020～2022年度)

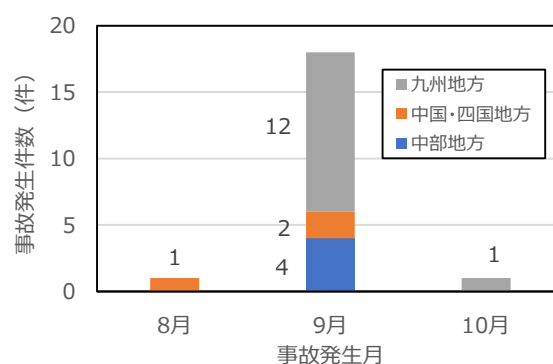
〔図4〕 発生月別・地域別の台風起因の  
事故件数 (2020～2022年度)

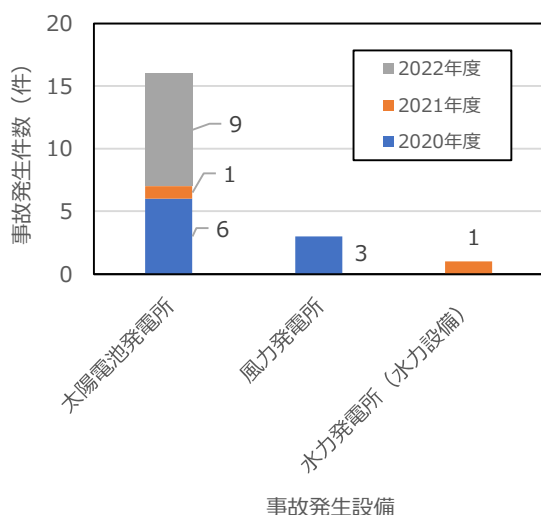
設備別に見ると、発電設備（太陽電池・風力・水力発電所）の中でも特に、太陽電池発電所では16件の事故が発生し（図5）、そのうち、太陽電池パネルの敷地外への飛散は3件発生しています。

〔図5〕 設備別の台風起因の事故件数  
(2020～2022年度)
