News Release

2024年12月9日
NITE（ナイト）
独立行政法人製品評価技術基盤機構
法人番号 9011005001123

大雪でソーラーパネルの破損事故が急増！ ～支える架台の約9割にも被害を確認～

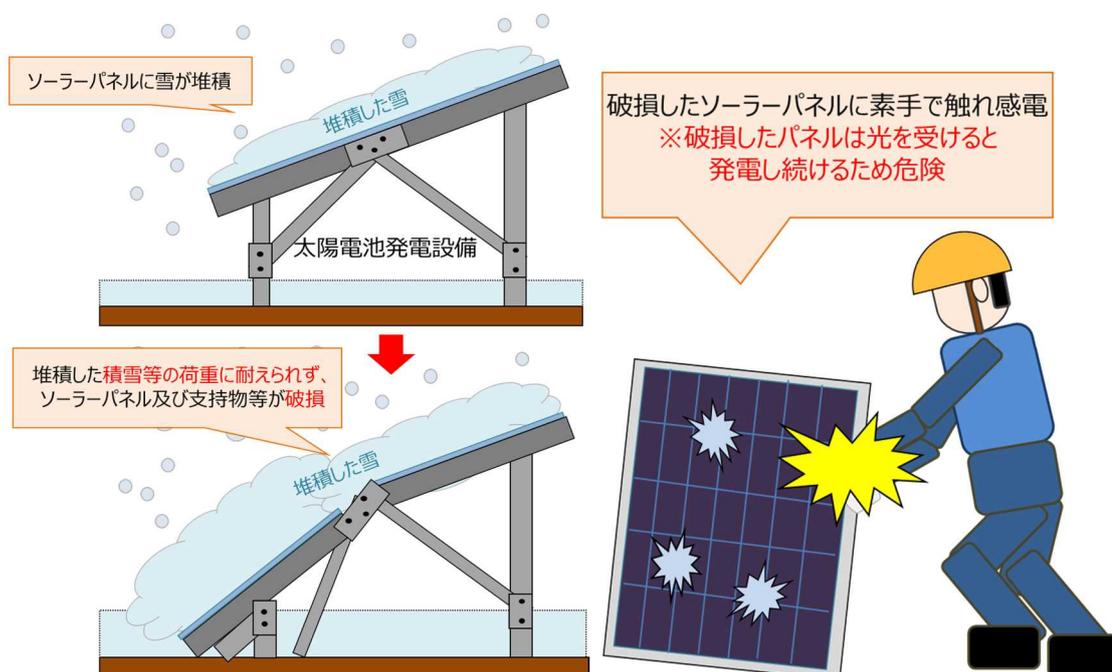
〔図2〕 太陽電池発電設備の破損事故と感電のイメージ

氷雪によってソーラーパネルなどが破損した場合は、感電の危険性があるので、関係者以外の方が不用意に近寄らないようにする、破損したソーラーパネルを速やかに回収する等の対策を行ってください。

また、復旧作業時は適切な安全装備を身につけた上で、専門家の判断の下、行ってください。

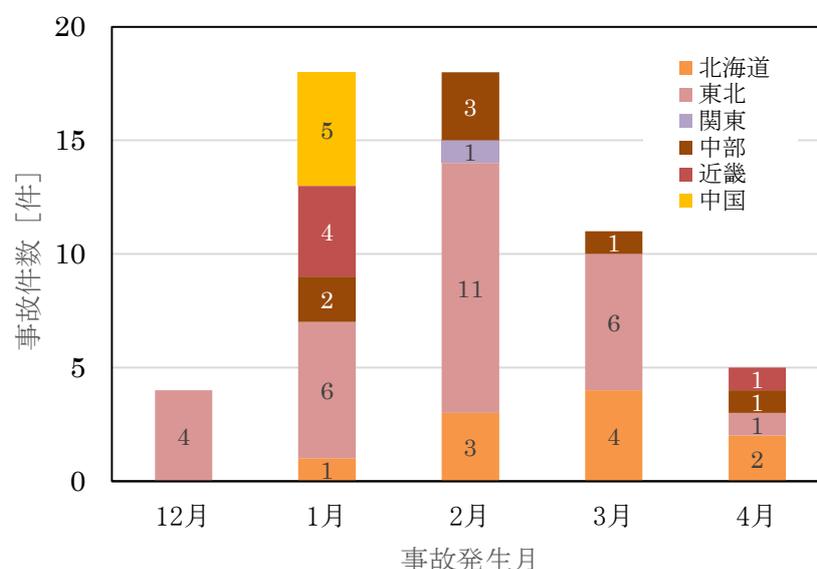
【図3】 月別の事故発生件数(2019年度-2023年度)

2019年度から2023年度の5年間に、氷雪※¹による被害は56件報告されています。12月から4月の間に発生しており、1月、2月が最も多くなっています。また地域別に見ると東北地方、北海道、中部地方の順に多くなっており、積雪量の多い時期、地域に事故が多い傾向です。

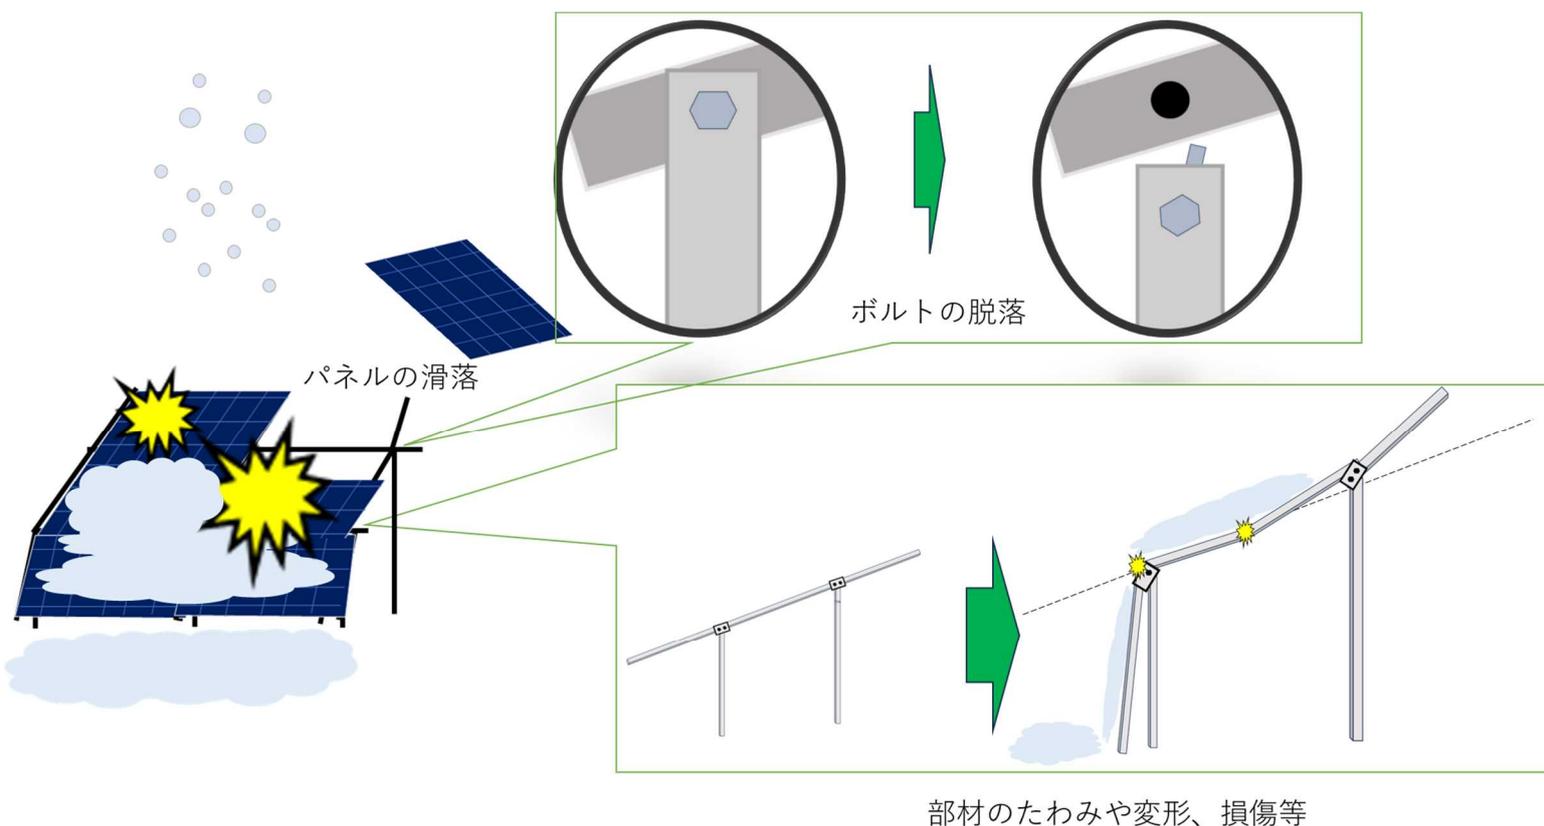
[図 7] 架台破損リスクのイメージ

垂直積雪量を適切に設定し、架台を設計しないと、積雪時に破損するリスクが大きくなります。適切に見積もるようにしてください。

・垂直積雪量が JIS C 8955 : 2004(16)式から求めた値よりも過少に評価されているため、設計荷重(積雪荷重)の妥当性が確認できない。

- ・ 構造計算書において、設置場所の地方自治体が求める値に対して、垂直積雪量が過小に見積もられており、安全性が確認できない。(JIS C 8955:2004 での該当箇所：6. 積雪荷重)
- ・ 構造計算書において検討すべき荷重の組合せがされていない。(JIS C 8955:2004 での該当箇所：6. 積雪荷重、等) その他、JIS C 8955:2004 6. 積雪荷重に関連して、以下の様な指摘がありました。
 - ・ 各部材に生じる応力が許容応力度以下であるか確認できない。
 - ・ 各接合部の安全性が確認できない。
 - ・ 基礎の安全性が確認できない。
