電源コード溶融痕の内部に生じる気泡の三次元解析 (第一報)

各種書籍や報文で紹介されている気泡に着目し、様々な条件により作製した溶融痕の内部に生じた気泡の特徴をX線CTにより三次元的に捉えて解析し、作製条件との関係を比較、整理することにより、発火元特定のための解析手法として活用が可能か検討する。

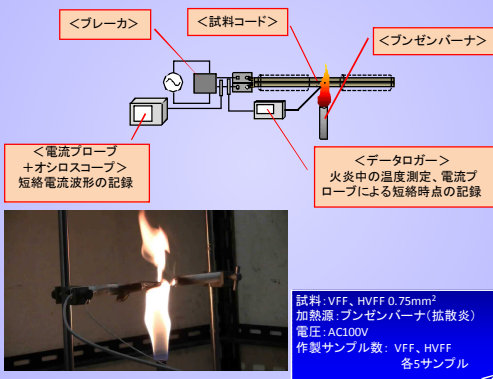
(2) プンゼンバーナ火炎中の短絡痕 (二次痕)

(2) プンゼンバーナ加熱による短絡痕サンプル (例)

サンプル	短絡までの加熱時間	短絡時の温度	短絡電流の最大値
<VFFサンプル2>	:57秒	:710℃	:284A
<VFFサンプル5>	:142秒	:470℃	:288A
<HVFFサンプル1>	:51秒	:920℃	:268A
<HVFFサンプル4>	:292秒	:760℃	:268A

直径が導体径に近い大きな溶融痕が多い。小さな気泡が生じたものも見られた。

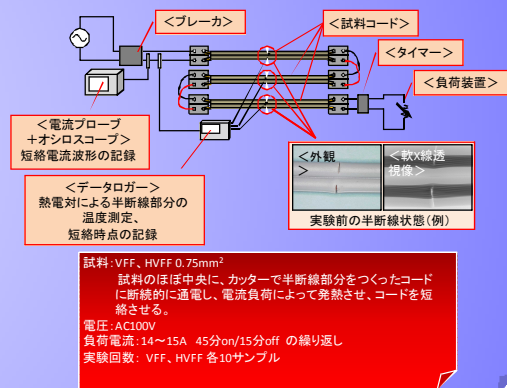
(3) 半断線状態のコードに電流を印加して短絡させたサンプル (一次痕)

(3) 半断線による短絡痕サンプル (例)

サンプル	実験時間	短絡直前温度	短絡電流の最大値
<VFF No1>	:約5時間10分	:170℃	:228A
<VFF No3>	:約203時間	:195℃	:232A
<HVFF No2>	:約14時間	:220℃	:186A
<HVFF No6>	:約63.5時間	:170℃	:216A
<HVFF No10>	:約13時間	:180℃	:180A

電源側には二次痕実験で見られたような球形 or 半球形の溶融痕が生じたことがあったものの、負荷側では痕跡が小さい。

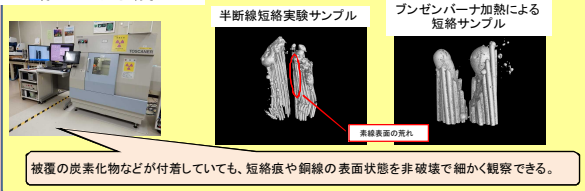
X線CTによる観察

過電流溶断サンプル

サンプルブンゼンバーナ加熱による短絡サンプル

半断線短絡実験サンプル

CTで取得したデータを基に溶融痕内部の気泡の発生状況を三次元的に解析する。
