# News Release

独立行政法人製品評価技術基盤機構

## 照明器具が関係する火災が増えています。

蛍光灯照明を長く使っていないか、白熱灯照明の周りに燃えやすい物がないか確認しましょう

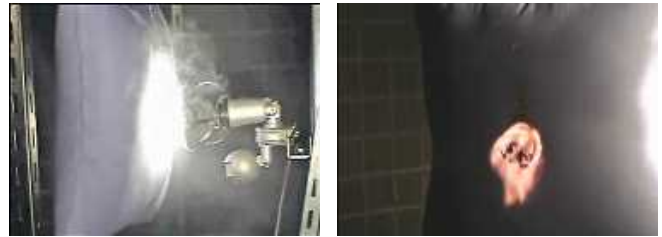
（写真）センサーライトの近くにあった布団が発火した再現映像

- 自宅のウッドデッキに白熱灯照明 ( センサーライト・ハロゲンランプ ) を取り付けて使用していたところ、近くにあった洗濯物が風に煽られるなどしてライトに被さったため、センサーが感知して点灯し、ハロゲンランプの熱で洗濯物が発火し、周辺を焼損した。  
(平成 26 年 6 月、静岡県、年齢性別不明、拡大被害)  
白熱灯照明の近くに可燃物 ( 草木なども含む ) を置いたり、器具や電球を布や紙等で覆ったりしないでください。白熱灯照明は照明器具の中でもたくさんの熱を発する照明のため、可燃物が近くにあったり、器具や電球を布等で覆ったりすると、火災事故につながりますので、注意してください。
