## 災害時にも活躍する携帯発電機やポータブル電源の事故と 停電復旧後の通電火災に注意！

9月1日は防災の日。自然災害による停電の際にも使用される携帯発電機やポータブル電源において、製品起因の事故以外に誤使用が原因の事故も発生しています。また、停電復旧後の通電や被災で損傷した電気製品の使用が、火災の原因となることもあるため注意が必要です。今般、改めて事故を防ぐための対策をお伝えします。

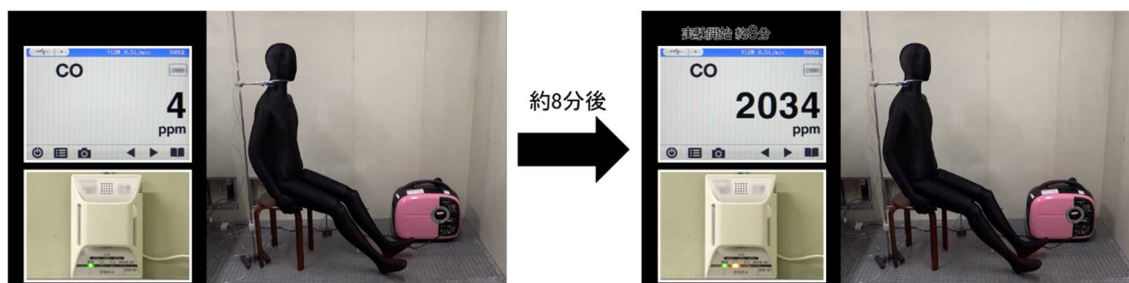
図2 室内で携帯発電機を使用した際の一酸化炭素(CO)濃度の変化

表1 一酸化炭素(CO)中毒の症状

空気における一酸化炭素(CO)濃度	一酸化炭素(CO)の吸入時間と中毒症状
0.02% ( 200ppm)	2～3時間で前頭部に軽度の頭痛
0.04% ( 400ppm)	1～2時間で前頭痛・吐き気、2.5～3.5時間で後頭痛
0.08% ( 800ppm)	45分間で頭痛・めまい・けいれん、2時間で失神
0.16% ( 1,600ppm)	20分間で頭痛・めまい、2時間で死亡
0.32% ( 3,200ppm)	5～10分間で頭痛・めまい、30分間で死亡
0.64% ( 6,400ppm)	1～2分間で頭痛・めまい、15～30分間で死亡
1.28% ( 12,800ppm)	1～3分間で死亡

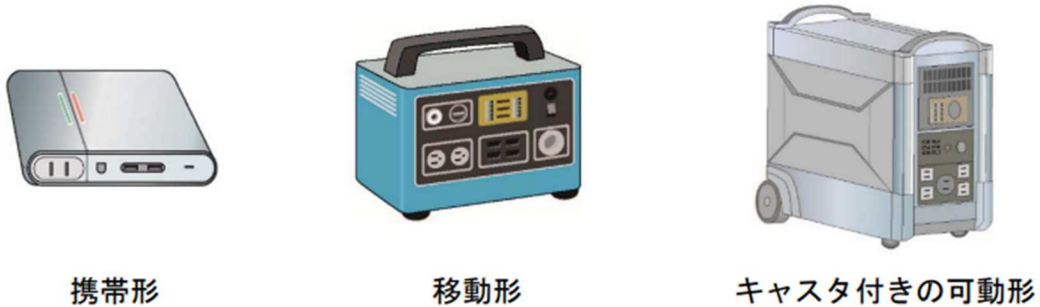
図3 ポータブル電源の例

リチウムイオン電池などの充電式電池を内蔵した大容量かつ可搬型の蓄電装置で、交流100V出力に対応するなどしたものがいわゆるポータブル電源と呼ばれています。
